## REHABILITACIÓN DE UN MUELLE MEXICANO

**A. del Valle Moreno<sup>1</sup>, A. Torres Acosta<sup>1</sup>, M. Fabela Gallegos<sup>1</sup>, R. Hernández Jiménez<sup>1</sup>,  
D. Vázquez Vega<sup>1</sup>, J. Terán Guillén<sup>1</sup>, M. Martínez Madrid<sup>1</sup>**

<sup>1</sup>Instituto Mexicano del Transporte  
Km 12 carretera Querétaro-Los Galindo  
Mpio. de P. Escobedo, Qro. 76700

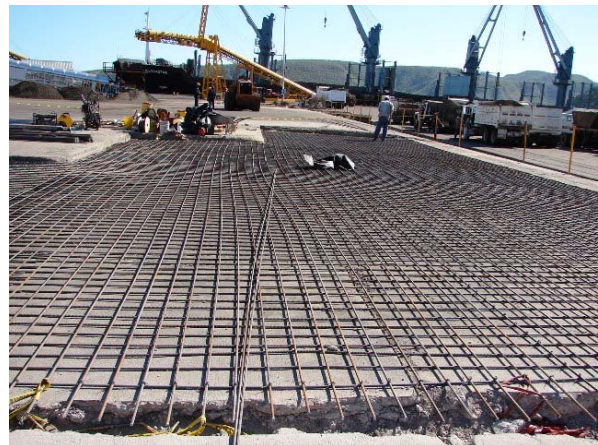
Las actividades de reconocimiento del muelle y del desarrollo de la instrumentación y pruebas permitieron registrar algunas observaciones relacionadas con las condiciones estructurales aparentes y de operación del muelle. Un aspecto importante es el hundimiento que sufre el muelle M4, el cual muestra mayor evidencia en la parte de tierra de la convergencia entre las bandas Este y Sur. Este hundimiento generó la fractura y deterioro de la zona de maniobras, la cual fue reparada con la colocación de una losa sobre la existente, como se observa en la Figura 2.

Figura 2. “Sobrelosa” en zona de hundimiento
