DETERMINACION DE LA VELOCIDAD DE CORROSION EN EL PUENTE “RIO FUERTE”

**F.H. Estupiñán López^{1*}, F. Almeraya Calderón ¹, J. Cabral Miramontes., H. Castorena
González ², A. Borunda Terrazas ¹, C. Gaona Tiburcio ¹, A. Martínez Villafañe ¹,
M. Terrazas Guzmán ¹.**

¹Centro de Investigación en Materiales Avanzados S.C. (CIMAV), Grupo Corrosión, Miguel de Cervantes 120, Complejo Industrial Chihuahua, Chihuahua, Chihuahua., México.

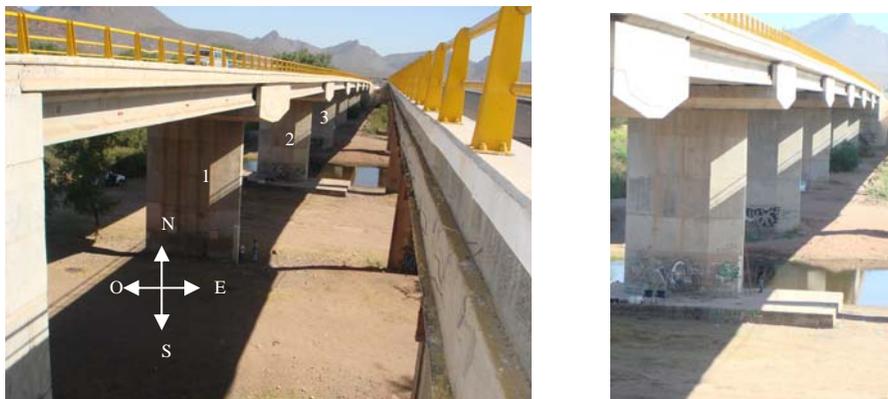
Los resultados obtenidos de las inspecciones tanto preeliminar como detallada dieron como resultado la presencia de manchas de humedad en la parte inferior de la subestructura debido a la fluencia del “Río Fuerte”, así como una actividad vehicular elevada la cual provoca contaminación por CO₂; un ambiente rural-urbano con humedad relativa de 65 a 75%, temperaturas de 33° C y vientos con dirección suroeste de velocidad aprox. de 1 m/s. (Las pilas están enumeradas de sur a norte, figura 3)

Figura 3. Se observan las manchas de humedad provocadas por la creciente del río

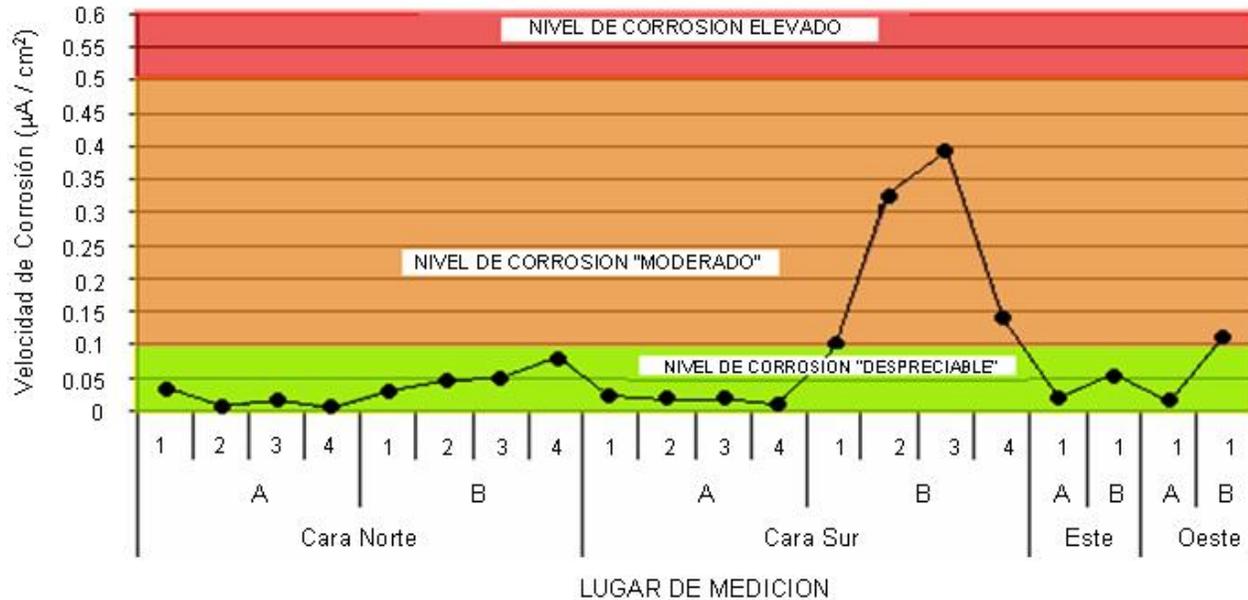
Figura 4. Velocidad de corrosión para la pila 1.

Las pilas que presentaron mayor velocidad de corrosión ($\mu A / cm^2$) fueron la 1 (0.395 μA) y 3 (0.305 μA).

En la grafica correspondiente a la pila 1 (figura 4), se observa que las velocidades mayores se dieron en la cara sur y en la parte más cercana al suelo. Según los criterios ya mencionados en la tabla 1, esta pila se encuentra en dos niveles de corrosión, 4 puntos evaluados están en el rango de *corrosión moderada*, mientras el resto esta en el nivel mas bajo, el cual es un nivel de *corrosión despreciable*.

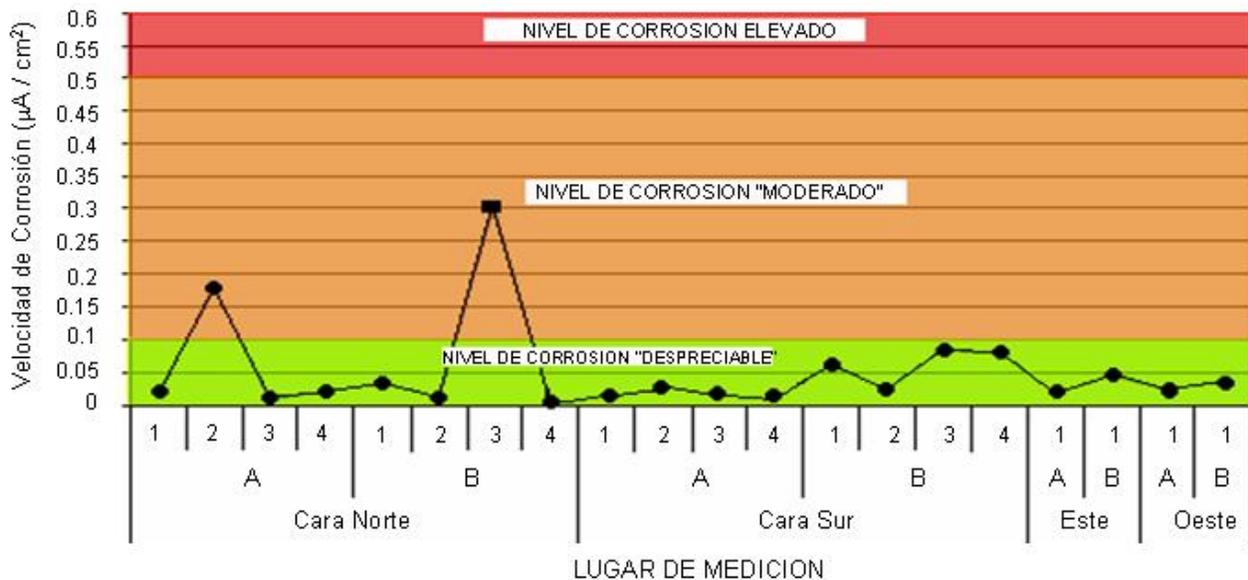
Figura 5. Velocidad de corrosión para la pila 3.

La figura 5, es la relacionada con el estado de velocidad de corrosión de la pila 3. En comparación con la pila 1, ésta muestra solo dos puntos en un nivel de *corrosión moderado* y las mediciones restantes se ubican en un nivel de *corrosión despreciable*. Ahora las velocidades mayores se localizan en la cara norte, y la mayor en la parte inferior de la pila.

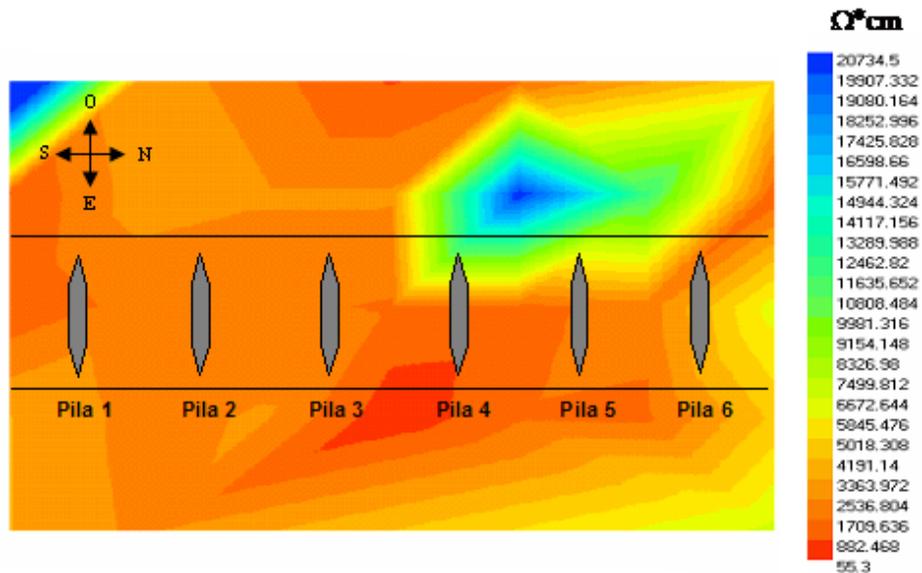
Figura 6. Mapeo de resistividades en suelo a 1m de profundidad en el puente “Río Fuerte”

La grafica 6 muestra el mapeo de la resistividad del suelo a una profundidad de 1m medidos en Ω -cm.

Según los parámetros que se indican en la tabla 2, se puede concluir que el suelo en su mayoría y principalmente cercano a las pilas, presenta un alto nivel de corrosión. Las resistividades menores para 1m de profundidad se encuentran entre las pilas 3 y 4.

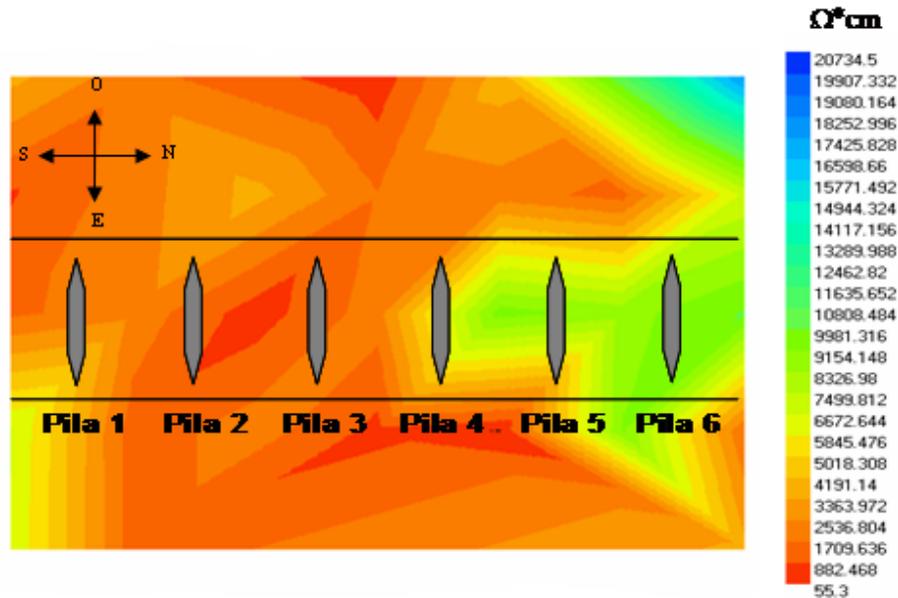
Figura 7. Mapeo de resistividades en suelo a 2m de profundidad en el puente “Río Fuerte”

La figura 7 muestra el mapeo de potenciales a 2m de profundidad. En esta medición se observa que la resistividad menor se da entre las pilas 2 y 3, que corresponde al paso del río. Las pilas 4, 5 y 6 se encuentran en un nivel de corrosión alto.
