**UNA EVALUACIÓN DE LAS REPARACIONES DE PILAS DE CONCRETO DAÑADAS  
POR CORROSIÓN UTILIZANDO ENCAPSULAMIENTOS DE FIBRA DE VIDRIO**

Andrés A. Torres Acosta,<sup>1,2</sup> José T. Pérez Quiroz<sup>1</sup> y Angélica de L. del Valle Moreno<sup>1</sup>

<sup>1</sup>Instituto Mexicano del Transporte, Km 12+000 Carretera Querétaro-Galindo, Sanfandila,  
Querétaro. C.P. 76700

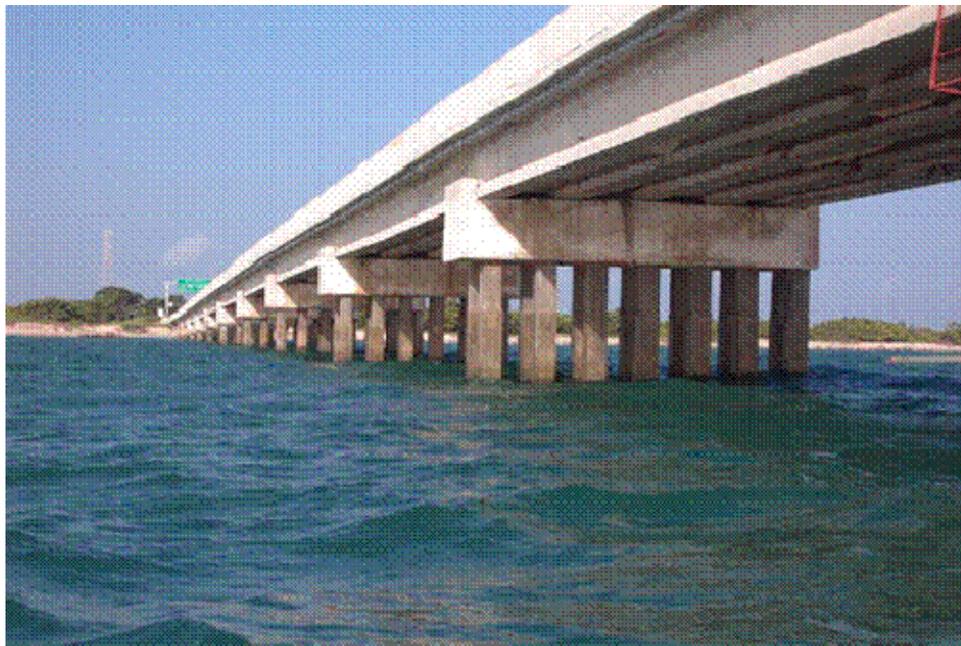
**Figura 1.** Fotografía de la reparación realizada en un puente en el año 2002 con camisas de fibra de vidrio de segunda generación.

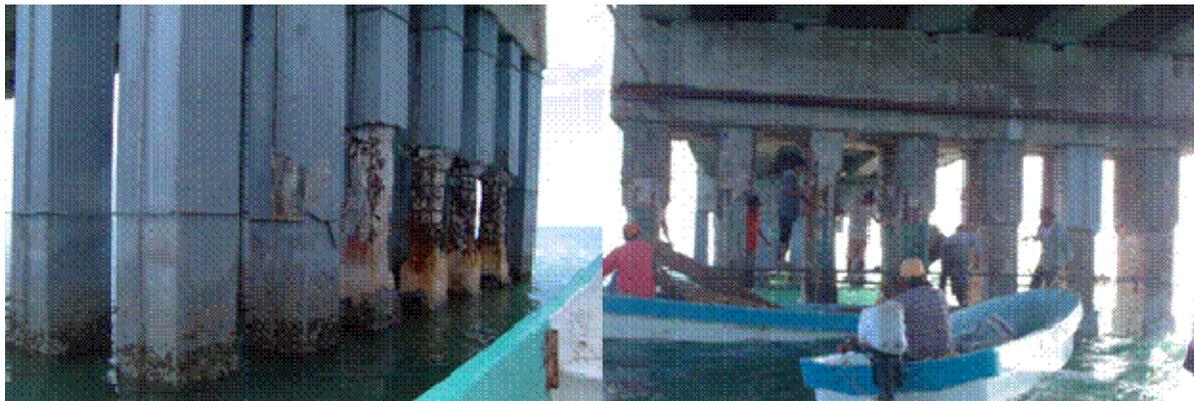
Estructuras de puentes tan importantes como el éste en el estado de Campeche, y otro en el estado de Nayarit, han sido y/o están siendo reparadas con estos sistemas de encapsulamiento. En la Figura 2 se muestran las etapas del procedimiento de reparación utilizado en ese mismo puente en el año 2002 para rehabilitar un sistema de encapsulamiento instalado a fines de los años 90's. Las fotografías del procedimiento de rehabilitación efectuado en el mismo puente en 2002 mostraron muchas deficiencias. De esta experiencia de inspección varios son los puntos que llamaron la atención y fueron presentados en un reporte detallado a la SCT.

**Figura 2.** (a) Desprendimiento del encapsulamiento antes de iniciar la rehabilitación; (b) Procedimiento de eliminación del encapsulamiento de primera generación para ser restituida por otro de segunda generación (similares a Figura 1).

Primero se pudo observar que los encapsulamientos de fibra de vidrio pudieron mantenerse en su lugar únicamente un periodo de cuatro años, ya que la primera reparación con las camisas de color azul de primera generación fue concluida en el año 1998. En la evaluación realizada cuatro años después se pudo observar a pilotes en donde el encapsulamiento desapareció y las barras de refuerzo de los pilotes mostraban una corrosión muy avanzada (Figura 2a). Estos desprendimientos fueron aparentemente debidos a la fricción del agua de mar que golpeo durante cuatro años que estuvo la camisa colocada o al impacto de alguna embarcación en esos pilotes. Se pudo también observar (Figura 3a) que la acción de la corrosión del acero de algunas de estos encapsulamientos sin desprender continuó, y alcanzó a agrietar el mortero/concreto usado en el sistema de reparación. El mortero/concreto aparentemente se agrietó por la expansión de los productos de corrosión del acero de refuerzo, indicativo que las camisas no pararon por completo el proceso de degradación por la corrosión del acero cubierto por éstas.

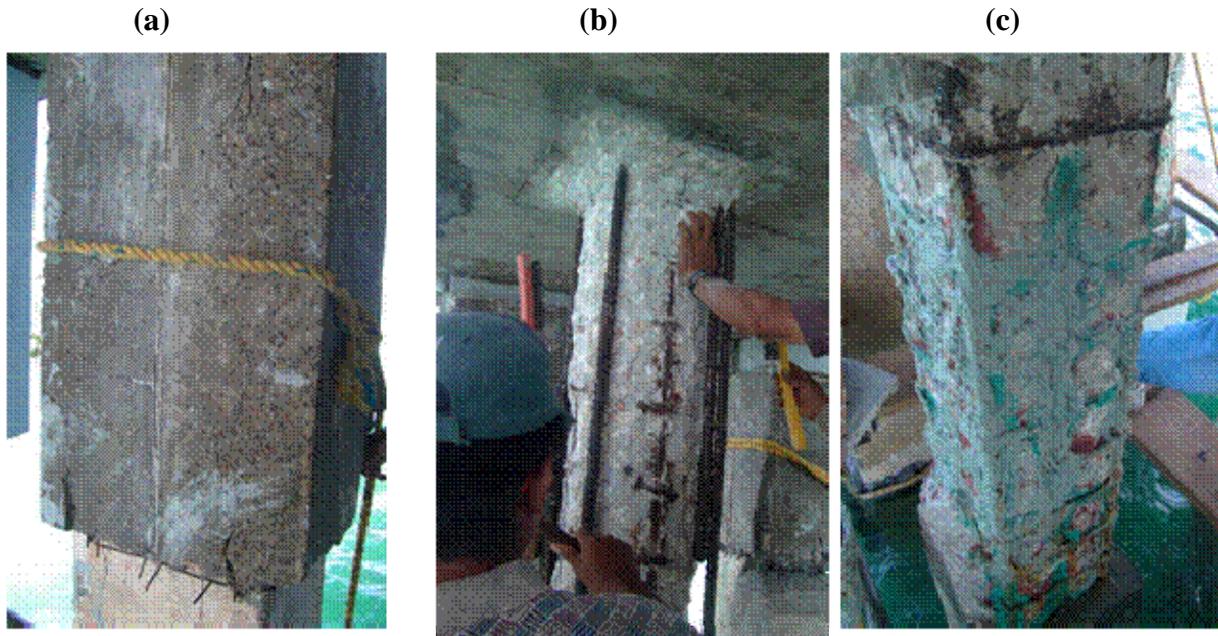
**Figura 3.** (a) Procedimiento de retiro del encapsulamiento de fibra de vidrio; (b) limpieza de la varilla con cepillo de alambre (procedimiento manual); y (c) recubrimiento anticorrosivo colocado en las varillas corroídas.

Durante la inspección de los trabajos de reparación de las camisas dañadas se pudo también observar la falta de conocimiento de los trabajadores en el proceso de reparación durante la limpieza y preparación de la superficie de las barras de refuerzo dañadas por corrosión. Se observó el uso de técnicas rudimentarias para la limpieza (a mano y con cepillos de alambre, ver Figura 3b) por lo que no se esperaba una resistencia adecuada en el recubrimiento de epóxico colocado para proteger las barras de refuerzo del ambiente marino existente. Además como se observa en la Figura 3c el concreto detrás de las barras de refuerzo no fue removido de los pilotes, por lo que la contaminación por cloruros presente a la profundidad de la barra, y que

generó la corrosión del mismo refuerzo, no pudo eliminarse completamente. Al no eliminar todo el concreto contaminado que está en contacto con el acero como es regularmente instruido en manuales del tema,<sup>6</sup> el proceso de corrosión continuará, a pesar de los materiales colocados por encima de las barras de refuerzo durante la rehabilitación (pintura epóxica, mortero/concreto de reparación libre de cloruros, camisa de fibra de vidrio). Esto es, cierta cantidad considerable de los cloruros que generaron la corrosión de este acero continúan en la misma posición antes de la reparación por lo que la degradación continuará aunque, tal vez, con una menor velocidad de corrosión en la zona reparada, pero acelerando la corrosión en la zona sin reparar.

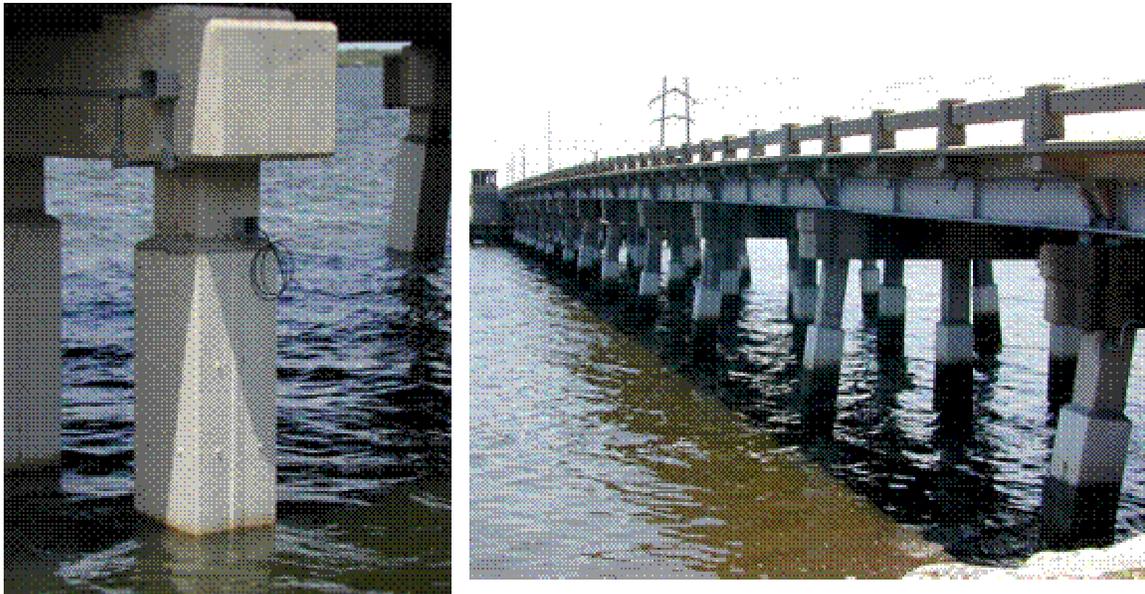
**Figura 4.** Sistema de protección catódica tipo encapsulado llamado “Life Jacket” utilizado desde hace una década en Florida.

Se tiene la experiencia de Florida que el sistema con PC ayuda en gran medida a que los pilotes que presentan corrosión continúen su proceso corrosivo. La Figura 4 muestra al sistema instalado en un puente de la Florida. Este sistema con PC ya está siendo evaluado en el mismo puente de Campeche, el cual se colocó entre los años 2003 y 2004. La Figura 5 muestra fotografías del sistema instalado en el puente de Campeche.

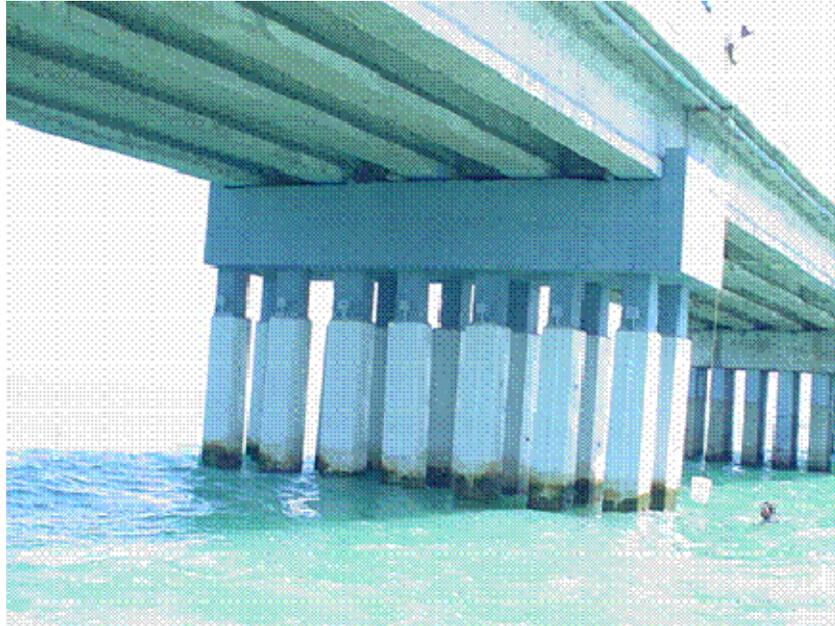
**Figura 5.** Mismo sistema de protección catódica con encapsulamiento usado en uno de los caballetes del puente en Campeche.

Se puede observar en la Figura 5, en donde se muestra el caballete del puente en Campeche, dos regiones muy bien definidas: el cabezal pintado de gris y los pilotes con el encapsulamiento color blanco. El color gris del cabezal corresponde al sistema de termorrociado con cinc que se instaló a la par que el encapsulamiento para darle protección directa al cabezal, ya que el encapsulamiento solo puede proteger a los pilotes. Este tipo de sistema de protección catódica (termorrociado) ha sido estudiado también varios años y se ha demostrado en México también como sistema que puede ser utilizado pero con ciertas restricciones e inconvenientes. Para mayor información sobre este termorrociado favor de confrontar las referencias [10] y [11].

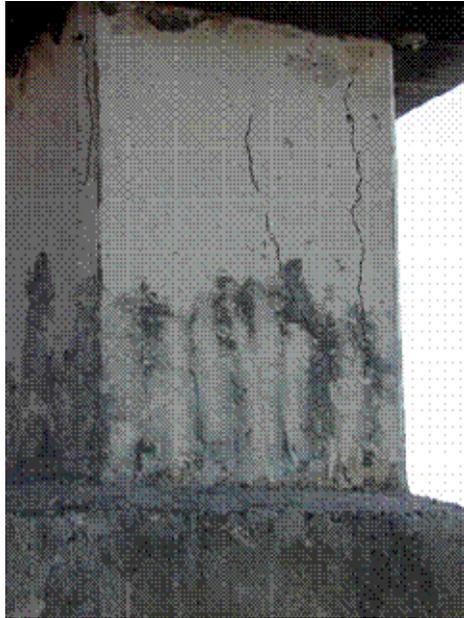
Cabe aclarar que después de casi diez años estar estos sistemas colocados en varios pilotes de puentes en el estado de la Florida, no se han encontrado encapsulamientos que muestren desprendimiento alguno, pero si se encontraron en evaluaciones recientes que el daño que representa el agrietamiento por corrosión del recubrimiento del concreto, se presentó por arriba del sistema, por lo que se están realizando estudios en Florida para mejorar el drenado de corriente que genera el ánodo de cinc para que estas grietas, como la mostrada en la Figura 6, no se presenten.

**Figura 6.** Agrietamiento típico presente en la superficie de los pilotes sobre el sistema de encapsulamiento con o sin protección catódica.

En virtud de los resultados hasta ahora encontrados en relación al uso de encapsulamientos de fibra de vidrio de segunda generación (traslúcidos) o fibra de carbón, se recomienda que éstos no sean utilizados en subestructuras contaminadas por cloruros a menos que sean utilizadas en sistemas que detengan por completo la corrosión como es el caso de encapsulamientos con protección catódica. En estructuras o subestructuras en donde la corrosión del acero embebido en concreto pudo haber sido generada por otro ambiente como el urbano o industrial (efecto conocido como carbonatación), el sistema de protección por encapsulamiento podrá ser usado siempre y cuando no están presentes cloruros en la ecuación de deterioro.

De igual manera es recomendable el uso de encapsulamientos que posean protección catódica integrada en ambientes urbanos, industriales, marinos o combinación de estos ambientes a la vez. En estos últimos sistemas se tendrá que considerar entre sus costos el que sea monitoreado en tiempos cortos no mayores a 2 años para conocer su eficiencia y obtener sus tiempos óptimos de mantenimiento que pueden variar dependiendo del ambiente en donde son colocados.
