12-14 de Noviembre del 2012
Facultad de Ingeniería Mochis, Universidad Autónoma de Sinaloa

FISURAS TRANSVERSALES EN PAVIMENTOS OCASIONADAS POR LA INEFICACIA DE PASADORES

M. J. Segerer¹

¹ Presidente de Control y Desarrollo de Hormigones S.A. - Gutenberg 8115 Luján - Mendoza - ARGENTINA

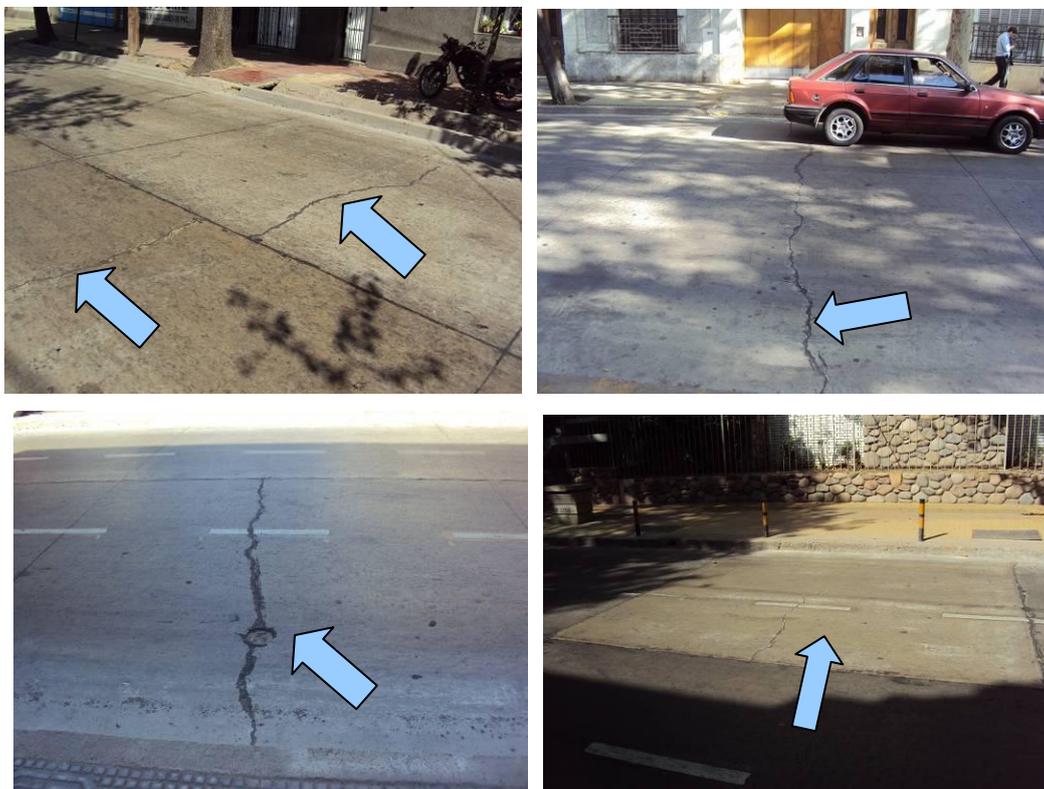
Las fisuras (Figura 1) que afectaron a más de 130 losas de la obra, se caracterizan por:

- Las fisuras están en ambos carriles, en general coincidentes, en losas contiguas
- Alguna de las losas fueron reconstruidas y presentaron las mismas fisuras al poco tiempo de realizadas, no habiendo ejecutado juntas de aislamiento (Figura 1)

- En algunos casos, débiles disminuciones de secciones, como testigos extraídos (Figura 1), fueron suficientes para inducir la fisuración en esa zona, relacionándolo a priori con una concentración excesiva de tensiones en las losas afectadas

Figura 1. En la parte superior fisuras típicas en el centro de losas. En la parte inferior fisura inducida por extracción de testigo y losa reparada sin juntas de aislamiento con aparición de fisura.

removieron y repararon las 130 losas afectadas a enero de 2012. Algunas reparaciones fueron deficientes (Figura 1), debido a que no se trabajó con juntas de aislamiento en las losas y al adherirse a los paños contiguos, la situación por movimientos térmicos se presentó análoga y se fisuraron a los pocos días de construidas.

Durante la demolición de las losas se apreció la fuerte unión y adherencia entre pasadores y hormigón. Para la reparación efectiva de las losas, se decidió engrasar los pasadores de la losa contigua y separar en todo el perímetro con junta de poliestireno expandido de 20 mm de espesor, no habiendo presentado inconvenientes a la fecha estas losas reparadas. Sin embargo, a la fecha de cierre del presente trabajo que corresponde a la segunda estación fría de exposición desde la construcción del pavimento, las cuadras que presentaban menor cantidad de fisuras (Caso 2), han comenzado a aparecer de forma abrupta (menos de una semana entre relevamientos), constatando las hipótesis que con gradientes negativos de temperatura y deformaciones impedidas, el hormigón tenderá a fisurarse para poder moverse en “bloques” y no como losas individuales por la presencia de barras de unión en lugar de pasadores.

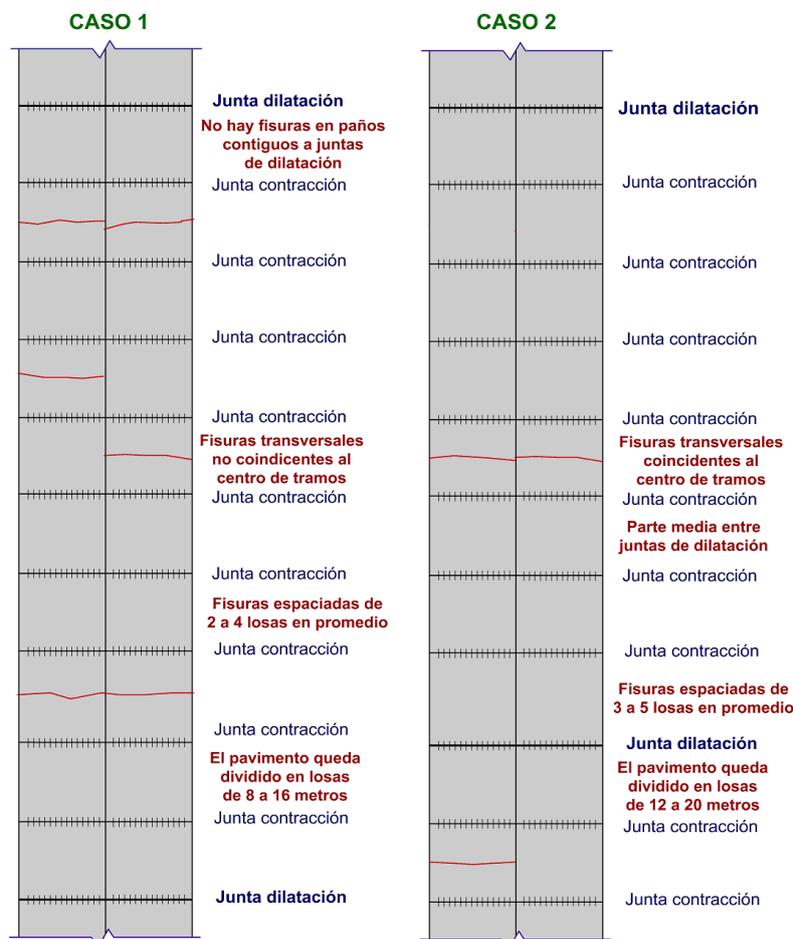
En la Figura 2 se esquematizan los patrones de fisuras. Las juntas de dilatación están espaciadas entre 8 y 10 losas de 4 metros cada una, por lo general. Se presentan dos casos diferentes, ya que hay tramos que presentan mayor severidad de losas fisuradas y otros tramos con menores daños. Igualmente, no puede asegurarse que los tramos que presentan menor severidad de fisuración puedan presentar más fisuras con el transcurso del tiempo. Es más, con el inicio de la segunda estación fría para algunos tramos del pavimento (junio de 2012) ya se han relevado nuevas fisuras, tendiendo al Caso 1 los tramos que presentaban menos fisuras.

- **Caso 1.** Presentan una cantidad considerable de losas fisuradas (entre 8 a 12 losas por cuadra), espaciadas entre 2 a 4 losas, presentando las primeras fisuras a 6 m de la juntas de dilatación por lo general (nunca en paños adyacentes).
- **Caso 2.** Presentan una cantidad menor de losas fisuradas (aprox. 4 losas por cuadra), ubicadas en la parte media de los tramos entre juntas de dilatación. Estos tramos fueron en los que con el transcurso de los meses (hasta un año) fueron progresivamente apareciendo.

Figura 2. Patrones típicos de fisuras en tramos con pasadores.

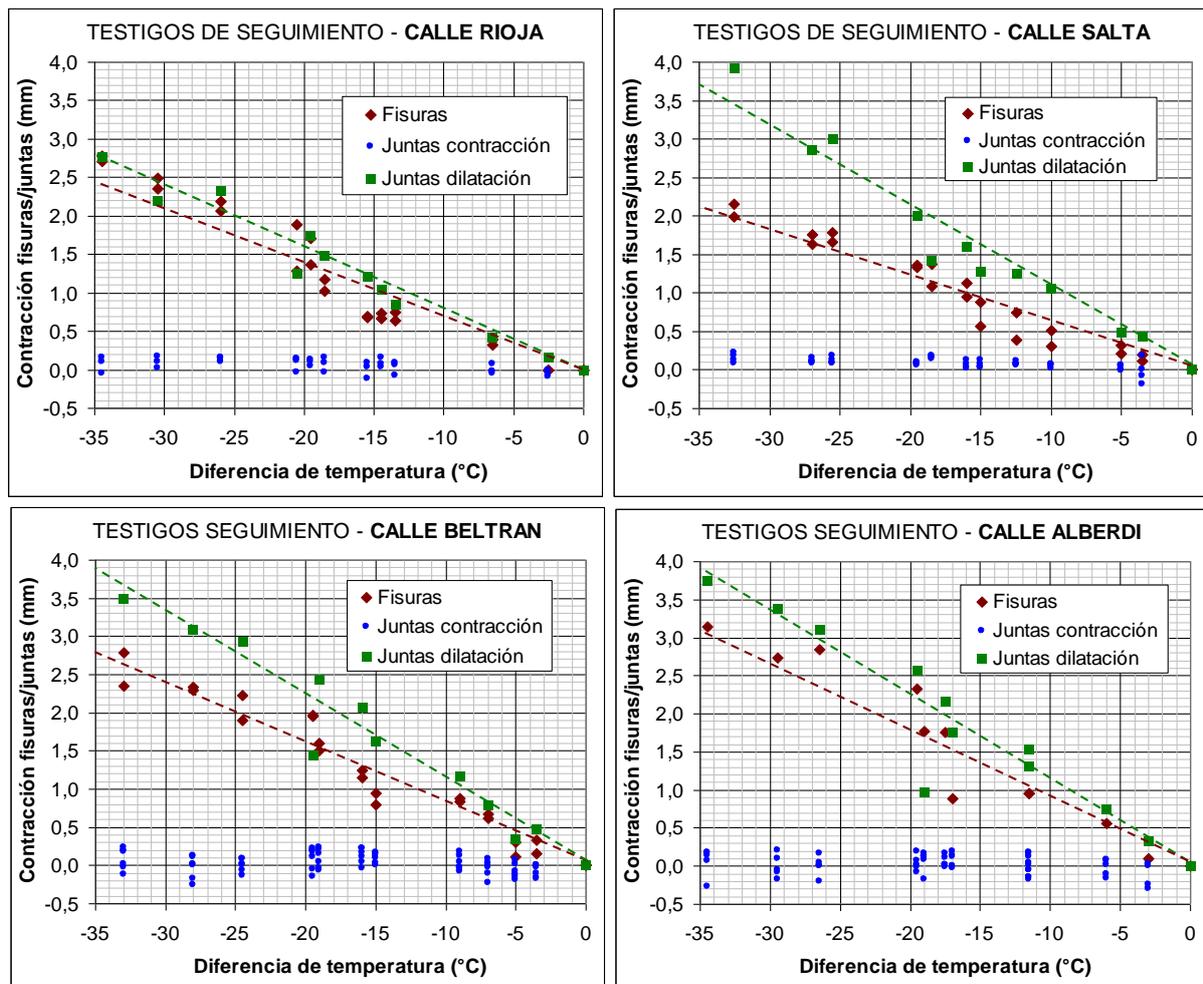
Analizando los resultados graficados en la Figura 4 puede concluirse que:

- Las juntas de dilatación, tal como es esperable, presentan una contracción proporcionalmente lineal a la variación de temperatura (Media 1,0 mm / 10 °C).

- Las fisuras transversales estudiadas, son claramente activas, presentando una contracción proporcionalmente lineal a la Δ de temperatura (Media 0,8 mm / 10 °C).

- Las juntas de contracción no presentan ningún movimiento notorio.
- Tanto las juntas de dilatación como las fisuras, son quienes absorben las variaciones dimensionales se mueven proporcionalmente a cambios de temperatura.

- Considerando que en cada paño de 40 metros entre juntas de dilatación, aparecen entre 3 a 4 fisuras en los tramos escogidos para el estudio, como valor promedio; se presentan deformaciones totales de 3,5 mm / 10 °C (un movimiento de junta de dilatación + 3 a 4 movimientos de fisuras transversales en los tramos estudiados).

Figura 4. Contracción relativa de juntas y fisuras según variaciones de temperatura.
