FISURAS POR CONTRACCIÓN TÉRMICA DEBIDAS AL ASERRADO TARDÍO DE JUNTAS

M. J. Segerer¹

¹ Presidente de Control y Desarrollo de Hormigones S.A. - Gutenberg 8115 Luján - Mendoza - ARGENTINA

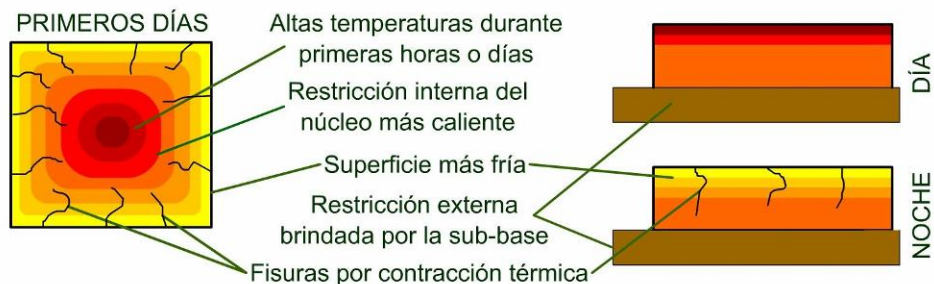
Figura 1. Casos de fisuras por contracción térmica (a la derecha el caso de pavimentos).

Cuando la tipología estructural y las condiciones del medio planteen la posibilidad de que aparezcan fisuras por contracción térmica deben tomarse las precauciones para que ello no ocurra. En la mayor parte de los casos la fisuración por contracción térmica aparece en los primeros días después del colado. Esto es coincidente con el período en el cual las reacciones de hidratación se desarrollan más rápidamente liberando calor de hidratación, siendo el hormigón más débil para resistir aún bajos esfuerzos a tracción. Los cambios volumétricos por sí mismos no crean tensiones, sino que la restricción de estos cambios son los que originan la incompatibilidad de deformaciones e inducen las tensiones que pueden fisurar al hormigón. En el caso de la contracción térmica temprana, la restricción puede tener dos orígenes, los cuales se esquematizan en la Figura 1.

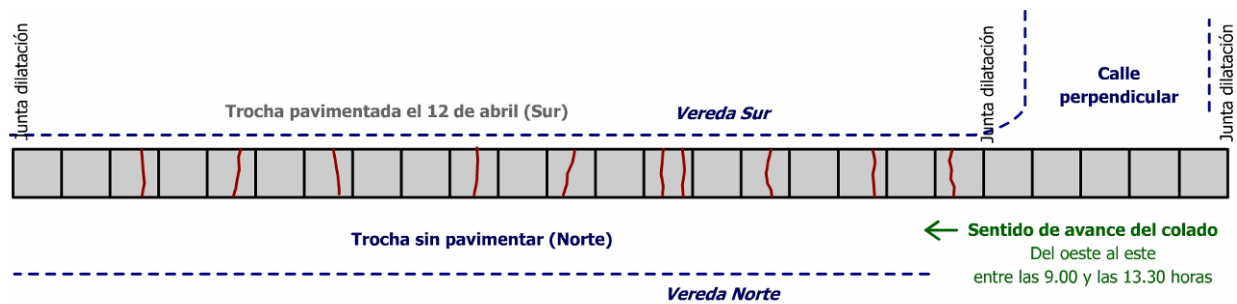
Figura 2. Caso 2 - Patrón de fisuras para losas de pavimento.

Caso 2. Se informó que las fisuras se hicieron visibles entre 2 y 3 días del colado. Tanto la jornada anterior como el día del hormigonado, presentaron temperaturas máximas de 28 °C. El hormigonado se llevó a cabo durante la mañana y el pavimento quedó expuesto directamente a las temperaturas elevadas a partir de las 13 horas con condiciones de cielo despejado. La temperatura mínima del día siguiente se registró a las 0 horas, existiendo una caída muy brusca de temperatura del orden de 10 °C en 3 horas. Se midieron anchos de fisuras de 1,0 y 1,5 mm a los 20 días de ejecutada la obra, penetrando la fisura todo el espesor. Las fisuras se presentan como paralelas a las juntas aserradas cada 4,0 metros, presentando un espaciamiento entre las mismas de 12 a 15 metros. Estas fisuras aparecieron sólo en los tramos que se aserraron al día siguiente, no existiendo fisuras en losas aserradas en la jornada (hormigonadas entre las 9 y 10 horas). El patrón de fisuras se presenta en la Figura 2 y sus fotografías en la Figura 3.

Caso 2. Los paños aserrados en el mismo día no presentan fisuras, mientras que las losas aserradas al día siguiente presentan fisuras transversales. Analizando las temperaturas máximas el día del colado, se alcanzaron 28 °C a las 15 horas y la misma es aproximadamente coincidente con el tiempo inicial de fragüe de los pavimentos colados entre las 11 y 13 horas, superponiendo ambos efectos, además que las condiciones fueron de un día despejado con asoleamiento del pavimento construido. El día anterior al colado tuvo temperaturas elevadas para la época (máximo de 28 °C), con lo cual los materiales se encontraban a temperaturas elevadas, resultando en temperaturas del hormigón fresco similares a la temperatura ambiente o quizás un poco superiores. La temperatura mínima del día siguiente del colado se presentó a la medianoche y fue de 14 °C, existiendo un salto o gradiente térmico considerable, de 10 °C en pocas horas (6 horas, entre las 15 y 21 horas). Si se le suma al gradiente anterior el efecto combinado de asoleamiento e inicio de fragüe coincidente con las mayores temperaturas registradas en el día, se obtienen gradientes de 25 a 30 °C; equivalente a 4 a 5 °C / hora.

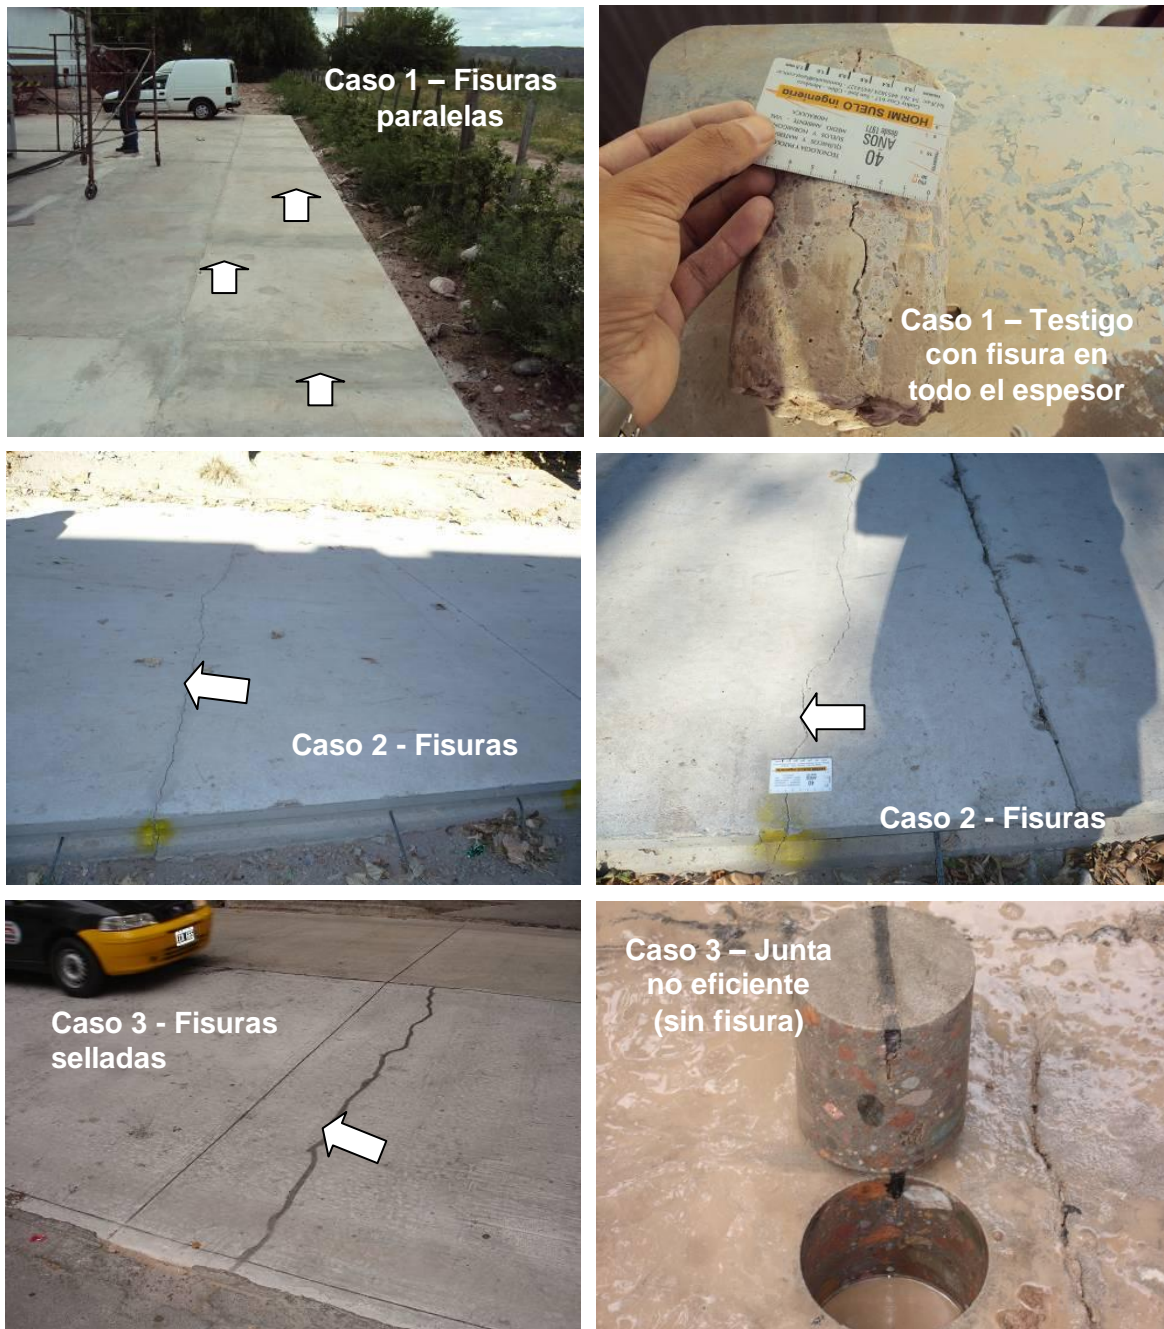
Figura 3. Fotografías de las patologías de los tres casos de estudio.

Caso 1. Los inconvenientes para este piso industrial se hicieron notorios al día siguiente del colado. La jornada del hormigonado tuvo condiciones de tiempo caluroso y en el horario de colado se presentaron temperaturas de 33 °C promedio con condiciones de asoleamiento directo (sin nubosidad), no contando con ningún elemento de protección. A las 21 horas se marcó un descenso marcado de temperatura ambiente del orden de 8 °C en pocas horas y a medianoche entró un frente con lluvia. En la Figura 3 se muestran fotografías, presentándose las fisuras espaciadas 3 a 4 metros para el ancho de carril de 2 metros. El ancho de fisuras al día siguiente del colado fue de 0,5 a 0,8 mm, penetrando todo el espesor. El día anterior al colado tuvo temperaturas aún más elevadas.

Caso 3. Las tareas de hormigonado se llevaron a cabo en el horario de temperaturas máximas (32 °C) y con asoleamiento directo, habiéndose presentado temperaturas elevadas el día anterior al colado. Sólo pudieron aserrarse 3 losas llenadas al inicio de la jornada, no pudiendo aserrar las demás por haber terminado el horario de trabajo de los operarios a las 18 horas. Entre las 18 y 21 horas existió un marcado descenso de temperatura de unos 9 °C aprox. Las losas aserradas al día siguiente manifestaron fisuras de ancho de 1,0 a 1,5 mm. Se extrajeron testigos (Figura 3) y se verificó la no efectividad del aserrado de juntas, aunque fue de profundidad adecuada. Las fisuras presentaron un espaciamiento entre 6 y 10 metros de forma paralela a las juntas.

Caso 1. Todo el carril hormigonado presenta fisuras paralelas a las juntas que fueron aserradas al día siguiente del colado. Cabe destacar que en este caso la malla de refuerzo no previno la aparición de las fisuras. Las temperaturas máximas del día de colado alcanzaron 34 °C a las 15 horas y aproximadamente coincide con el inicio de fragüe del hormigón colado por la mañana, superponiendo ambos efectos, además que las condiciones fueron de un día despejado con asoleamiento. El día anterior al colado tuvo temperaturas elevadas con un máximo de 36 °C, con lo cual los agregados y materiales constituyentes se encontraban a temperaturas elevadas el día de la carga. Habiendo coincidido las elevadas temperaturas del hormigón y la máxima temperatura ambiente durante el fragüe del hormigón, la temperatura en la superficie, puede ser de 15 a 20 °C superior que en el interior del hormigón (base). La temperatura bajó bruscamente por la entrada de lluvias, presentando a las 21 horas una

temperatura de 26 °C, existiendo un salto o gradiente térmico ambiente de 8 °C en sólo 6 horas, entre las 15 y las 21 horas. Si se le suma al gradiente anterior el efecto combinado de asoleamiento e inicio de fragüe coincidente con las mayores temperaturas registradas en el día, se obtienen gradientes de 23 a 28 °C; lo que equivale de 4 a 4,5 °C / hora.

Caso 3. Al igual que en el Caso 2, las losas aserradas en el mismo día no se fisuraron, mientras que los paños aserrados al día siguiente presentan fisuras transversales. El día de colado con condiciones de tiempo caluroso, alcanzando temperaturas de 32 °C coincidentes con el llenado de las losas a las 15 horas. Entre las 15 y 21 horas existió un descenso de unos 10 °C por la entrada repentina de un frente frío. Sumando al incremento de temperatura superficial debido al asoleamiento, corresponde a descenso de temperatura superficial del pavimento del orden de 25 a 30 °C en 6 horas. Los gradientes se estiman entre 4 y 5 °C / hora.

En estos casos existieron gradientes de entre 4 y 5 °C / hora, los cuales son un 30 y 65% superiores a los recomendados de 3 °C / hora, considerando el notorio incremento de temperatura por el asoleamiento directo de las losas. Gradientes de esta magnitud, son suficientes para fisurar el hormigón, independientemente de la contracción por secado, si no existen juntas adecuadamente espaciadas y materializadas antes del descenso brusco de temperatura. En estos tres casos se ha constatado que gradientes del orden de 4 °C / hora son suficientes para fisurar pisos y pavimentos, de no poseer juntas de contracción para aliviar las tensiones inducidas por reducción de volumen debido descensos de temperatura.

- Si es posible técnica y económicamente, reducir la temperatura del hormigón fresco.
- Debe procurarse aserrar las juntas dentro de la misma jornada laboral, con lo cual a veces no puede ser recomendable hormigonar después de las 12 horas en caso que los operarios se retiren a las 17-19 horas. De no poder realizarlo, es conveniente marcar en el pavimento con flejes metálicos la mitad o la tercera parte de las juntas, para aliviar estas tensiones que pudiesen aparecer, con una penetración de no menos de la cuarta parte del espesor.

- Reducir la ganancia de calor de la radiación solar mediante nieblas de agua o proveer sombra durante las primeras horas. Las barreras corta-viento pueden ser contraproducentes.
