12-14 de Noviembre del 2012
Facultad de Ingeniería Mochis, Universidad Autónoma de Sinaloa

DIAGNÓSTICO, INTERVENCIÓN Y EXPERIENCIAS DE OBRA DE LOSAS ALABEADAS EN CLIMAS SECOS

M. J. Segerer¹

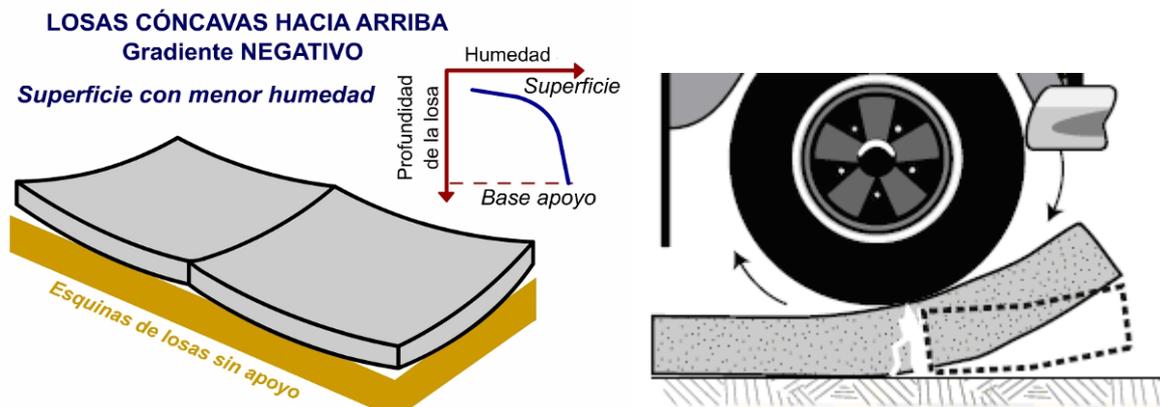
Figura 1. Esquematación de problemas de alabeo debido a gradientes de humedad.

En todos los casos que se debaten en el trabajo, el alabeo es causado por variaciones higrométricas del ambiente en contacto con la estructura. La mayor parte de las veces el alabeo de las losas es la diferencia de tasas de contracción por secado entre la parte superior y la inferior de la losa (Figura 1). La parte superior del hormigón fresco está sujeta al calor, aire del ambiente y baja humedad, lo que causa que el agua migre al ambiente, mientras que la evaporación por la parte inferior está restringida por sub-bases húmedas o el caso más perjudicial con una barrera de vapor. El resultado de estas tasas diferenciales de evaporación, causan que el hormigón se contraiga más en la parte superior que en la inferior, lo que se agrava de manera apreciable con un curado inadecuado; resultando en el alabeo de pisos y pavimentos por gradientes hídricos. En esta patología el hormigón presenta un alto grado de higroscopicidad, más aún que en estaciones secas se presentan mayores alabeos y luego disminuyen para la estación húmeda, siendo un proceso cíclico a lo largo de los años o hasta que se produzca la fisuración del piso ante el pasaje de cargas pesadas (Figura 1).

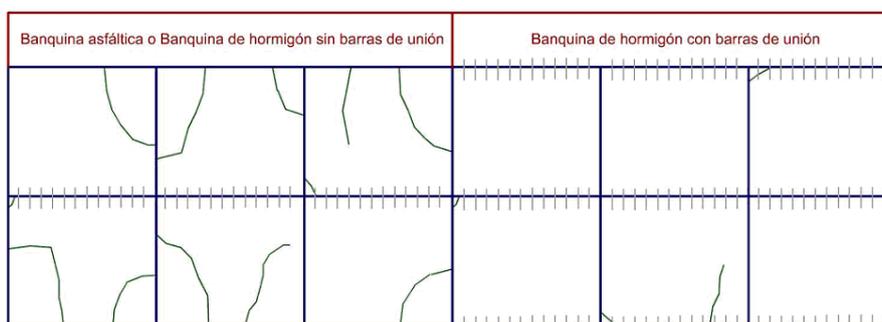
Figura 2. Caso 1 - Patrones de fisuración de pavimento con barras de unión en junta longitudinal.

Caso 1. Los inconvenientes para este pavimento de 30.000 m², comenzaron a los 2 a 4 meses de construido. En un inicio, se trató de problemas funcionales donde los golpes de las losas contra el terreno ocasionados por el paso de camiones y ómnibus, generaban molestias de consideración en vecinos de las cercanías; las cuales mermaron en invierno (estación húmeda). A los 6 a 9 meses aparecieron numerosas fisuras con los patrones graficados en la Figura 2 con anchos variables de 5 a 20 mm. A tres años desde su construcción la mayor parte de las losas se presentan fisuradas, poseyendo un pavimento en la actualidad totalmente degradado como se muestra en la Figura 3, existiendo notables desprendimientos en zonas cercanas a fisuras. Se apreció que el movimiento relativo entre las losas concluye una vez que se fisuran (y apoyan en el terreno) las dos losas contiguas. El único tramo que no presentó daños de relevancia, fueron 400 metros en los cuales se empleó banquina de hormigón (en lugar de banquina asfáltica como en el resto del proyecto) utilizando barras de unión entre el pavimento y la banquina. En ningún tramo de la obra se emplearon pasadores.

Caso 1. Los dos paños trabajaron en conjunto como una losa vinculada en la parte media por barras de unión, además que se hormigonaron ambos carriles con diferencias de pocos días. La losa trabajó al alabeo con dimensiones de 4,5 x 7,4 m. Si bien la relación entre lado mayor y espesor real de cada losa individual es de 22, el problema del alabeo se manifestó debido al trabajo en conjunto de ambas losas, con lo cual la relación se eleva a 35. El inicio de las fisuras se ubica entre 35 y 40% (Figuras 3 y 4) del espaciamiento (4,5 metros). El tramo que se vinculó con barras a la banquina no presentó fisuras relevantes, habiendo limitado las deformaciones de esquina de losas. La base de polietileno incrementó el problema del alabeo, ya que otras obras análogas (sin barras de unión) y contemporáneas, pero en las cuales se apoyó sobre base estabilizada humedecida, no presentan deterioro.

Caso 1	No emplear lámina de polietileno en ningún caso bajo pavimentos
	Empleo de pasadores en juntas de contracción para limitar las deformaciones (además de contribuir a la transferencia de cargas y vida útil del pavimento)
	Reducir las dimensiones de las losas y no vincularlas con las del carril adyacente. Se recomienda que la relación lado mayor / espesor no supere 20 para pavimentos
Caso 2	Empleo de pasadores en juntas de contracción para limitar las deformaciones, lo cual se comprobó en la misma obra como una medida efectiva
	Reducir las dimensiones de las losas (relación lado mayor / espesor menor a 20)
Caso 3	Reducir la longitud de los paños de 5,0 m a 3,0-3,5 m, siendo este valor acorde para un espesor real de 15 cm, presentando una relación de 20 a 23
	No emplear lámina de polietileno y de ser necesaria, separarla del hormigón mediante una capa de estabilizado o arena compactada y humedecida

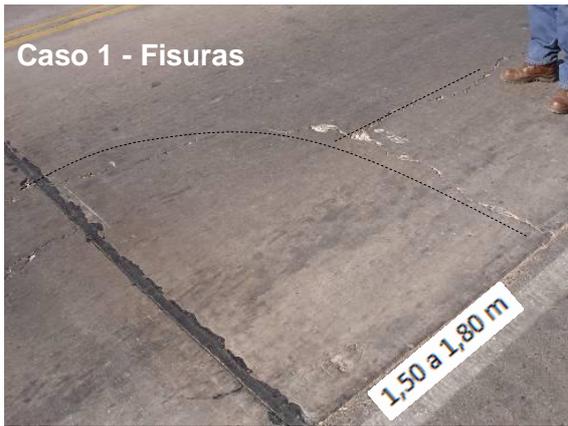
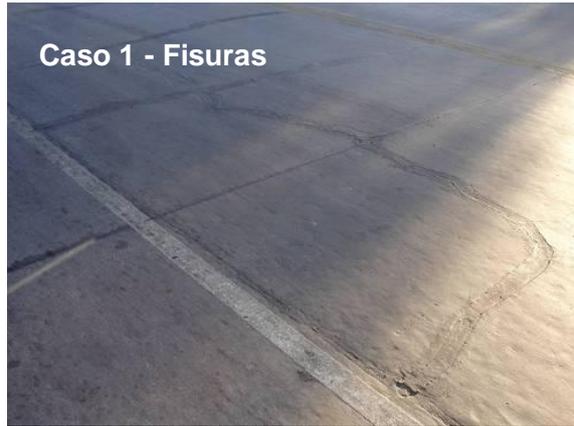
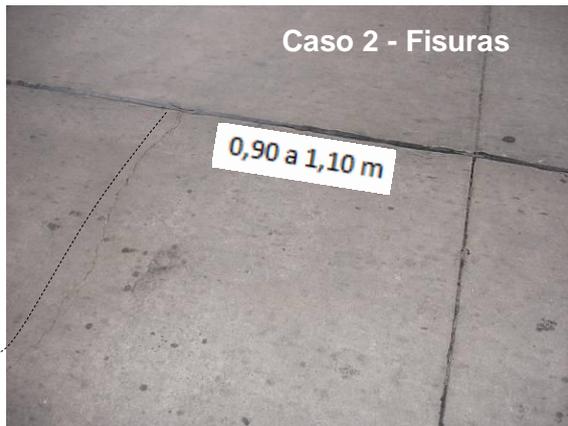
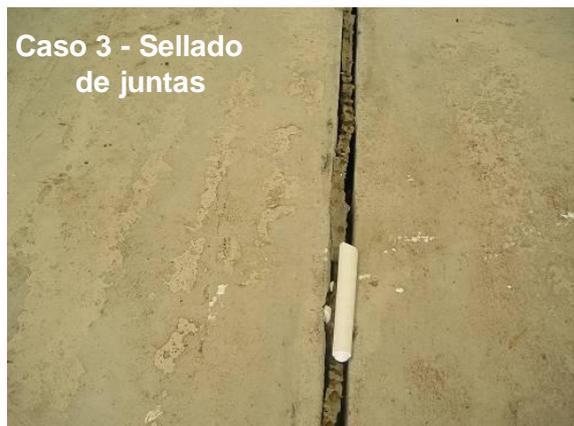
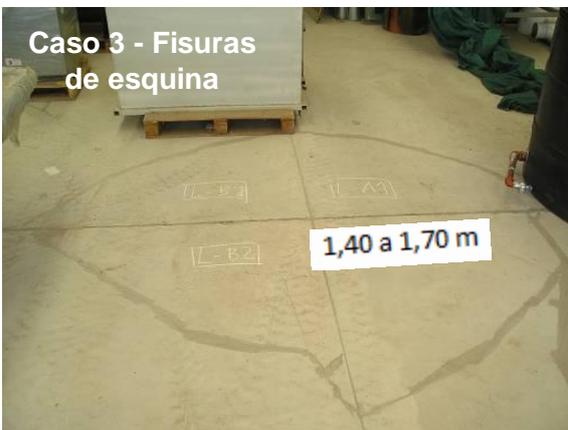
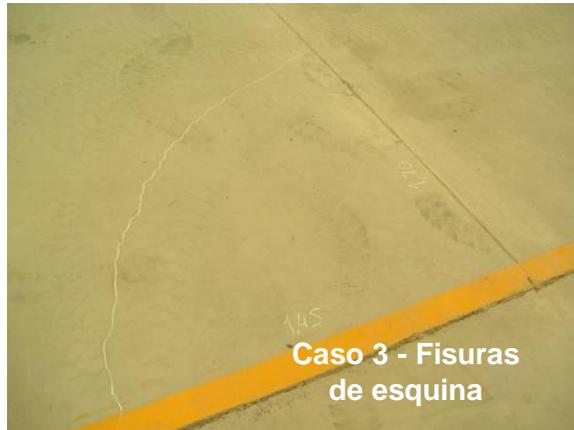
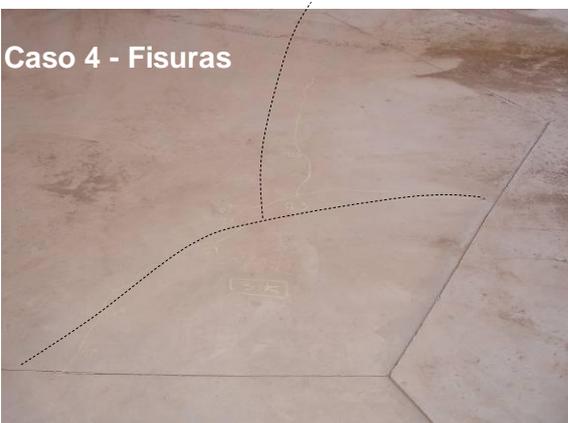
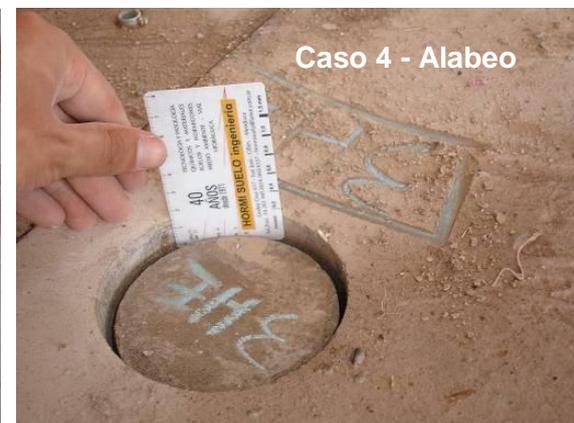
Figura 3. Fotografías de las patologías de los cuatro casos de estudio.

Caso 2. Los síntomas de alabeo para el pavimento urbano de unos 1,2 km, comenzaron a los 2 meses de su construcción coincidente con la época estival. Con el tiempo se fisuraron pocas losas (Figura 3), pero el inconveniente mayor fue el funcional, que al igual que para el Caso 1 generó quejas constantes de los vecinos. Para solucionar el inconveniente, en el transcurso de la obra se decidió emplear pasadores en juntas de contracción para minimizar estos movimientos relativos de las losas para los trabajos restantes. En las losas que se emplearon pasadores (segunda parte) no aparecieron problemas de alabeo.

Caso 3. A poco más de un mes de construido el piso industrial con una superficie de 4.500 m², se mostraron los extremos de las losas muy levantadas. Con el paso de montacargas se apreció claramente el movimiento relativo entre losas y en varios casos con su pasaje por las esquinas de las losas aparecieron fisuras en forma de cuartos de círculos con centro en el encuentro de juntas (Figura 3). La patología se presentó como generalizada, pero de mayor magnitud en las losas más extensas y de menor espesor. Se midieron alabeos por extracción de testigos de 7 a 13 mm en las esquinas, mientras que se determinó que la losa en la parte central poseía su superficie de apoyo en el polietileno. A los meses de uso del piso industrial, la mayor parte de las losas se fisuraron y padece problemas funcionales severos, debido a la necesidad de disminución de velocidades de circulación y en varios casos, la diferencia de niveles entre las losas provoca la caída de las cargas llevadas en los montacargas.

Caso 4. Antes de comenzar a hacer uso del piso de 1000 m² de superficie y con el paso de un solo camión liviano, presentó aprox. el 30% de las losas fisuradas siguiendo los patrones que se presentan en la Figura 3. Los alabeos notorios a simple vista, fueron cuantificados mediante una campaña de extracción de testigos. En las Figuras 3 y 4 se muestran los levantamientos de esquinas de losas, midiendo alabeos en esquinas de 15 a 20 mm.

Caso 2. Se manifestaron problemas funcionales (ruidos y vibraciones) y pocas losas fisuradas (fisuras a 1,1 metros de la junta equivalente al 25% del espaciamiento entre juntas); presentando una relación de lado mayor / espesor real de 23. Para la segunda parte de la obra, la colocación de pasadores eliminó totalmente la patología y los problemas funcionales. En la época estival (tres estaciones secas acontecidas a la actualidad) vuelven a aparecer los problemas funcionales en las losas sin pasadores.

Caso 3. La malla de armadura normalmente colocada en pisos y sin el empleo de separadores, no es eficiente contra el alabeo y fisuración, pudiendo ser contraproducente en el caso que exista continuidad de la malla entre las diferentes losas (como en esta obra). Las fisuras son cuartos de círculos con radios de 1,4 a 1,7 metros, que corresponden al 30-35% del espaciamiento entre juntas. La base de polietileno magnificó el alabeo, comparando con otras obras similares sin su empleo. Aparte del alabeo, el espaciamiento entre juntas de 5,0 m es elevado para el espesor considerado, más aún que en realidad fue un 15% inferior al proyectado, lo cual agravó el alabeo en varios sectores. La relación entre lados de losas y espesor real es de 40. Se midieron alabeos promedios de 10 mm.

Aserrado de juntas adicionales. Se efectuó en algunas losas del Caso 3, aserrando nuevas juntas formando triángulos rectángulos en cada esquina con lado 1,5 m, habiendo forzado con montacargas hasta lograr la rotura de las losas, mostrándose como solución efectiva. Se ha propuesto para el Caso 4, pero la disposición de nuevas juntas en losas hexagonales dificulta el pronóstico de la intervención. Debido al considerable alabeo en este caso es recomendable realizar una inundación sobre toda la losa durante algunas semanas y luego aserrar las nuevas juntas y circular con camiones pesados para que las mismas asienten en el terreno. De ser factible, es recomendable realizar estas tareas en la época invernal (esquinas menos levantadas). Esta metodología trae inconvenientes como: disminución de transferencia de cargas, incremento del mantenimiento por número de juntas, depreciación estética y dudosa predicción de comportamiento futuro.

Inyección bajo losas. Se efectuó en algunas losas para el Caso 2, no obteniendo resultados adecuados por la metodología y época del año en la cual se intervino. Otra medida que no disminuyó el alabeo, fue dividir en dos las losas, intercalando una junta de contracción adicional en la parte media. Si se inyecta, es recomendable realizar estas tareas en la época estival (esquinas más levantadas), ya que de otro modo se despegará en la próxima estación seca y será una solución transitoria y poco efectiva; sin embargo no existirán defectos de planicidad en función de la magnitud del alabeo. Deben extraerse testigos del pavimento y producto de inyección para apreciar la eficiencia del proceso, recomendando siempre realizar losas de prueba con un seguimiento continuo.

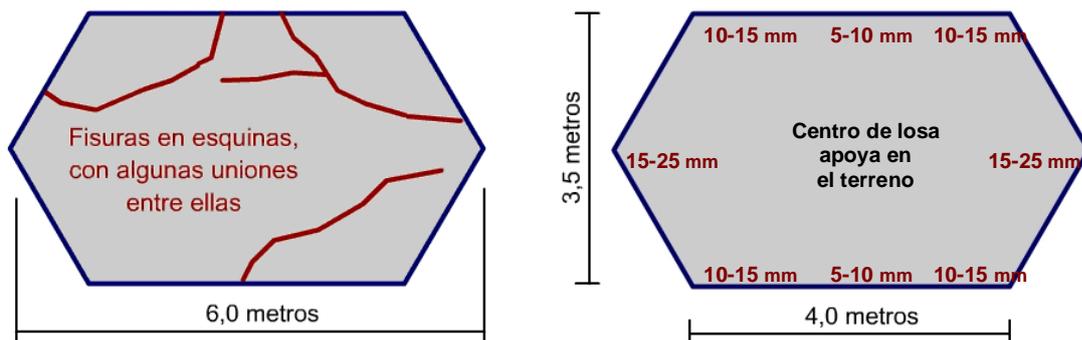
Figura 4. Caso 4 - Patrón de fisuras para losas hexagonales y alabeos medidos en las losas.

Caso 4. La forma hexagonal de las losas y la unión mediante la junta metálica perdida de los diferentes paños complica el estudio del alabeo y es más dificultoso para predecir. La dimensión principal del hexágono es de 6,0 metros, la cual se considera como excesiva, guarda una relación con el espesor real próxima a 50, mientras que referido al lado de 3,5 la relación es 28. Los alabeos en las esquinas de los hexágonos en época estival son entre 15 y 20 mm; siendo los mayores medidos a la fecha y se corresponden con la mayor relación de lado / espesor. Aunque la superficie sea del orden de 16 m², las deformaciones son tan elevadas que han impedido el uso del piso, habiendo sufrido fisuras antes de habilitarlo.

No existe la necesidad del empleo de malla en estas condiciones para evitar alabeo
Caso 4	Debe incrementarse el espesor del piso debido a las cargas pesadas que soportará
	De ser indispensable trabajar con losas hexagonales, reducir las dimensiones de los hexágonos a 3,0-3,5 m para espesores de 15 cm
	De otra manera, trabajar con metodología convencional de paños rectangulares o cuadrados, donde la relación de lado mayor / espesor no supere 20 a 22
