12-14 de Noviembre del 2012
Facultad de Ingeniería Mochis, Universidad Autónoma de Sinaloa

CARBONATACIÓN EN CHIMENEAS DE CONCRETO REFORZADO DE PLANTA SIDERÚRGICA

En el presente trabajo se realizó la inspección y monitoreo por corrosión en una estructura de concreto reforzado (Chimeneas en Ambiente Marino). Las técnicas empleadas en el estudio fueron: *Resistencia a la Polarización Lineal* en lo que respecta a la cinética y *Medición de Potenciales* para la parte termodinámica; así como la medición de la *Resistividad del suelo* en diversas zonas de la estructura. Las chimeneas tienen una altura de 80 y 120 m y se encuentran en ambiente marino. Adicional a las pruebas de corrosión se realizaron análisis por carbonatación y % de cloruros. Se llegó a la conclusión que los potenciales de corrosión presentan incertidumbre bajo el criterio de ASTM C876 y con la referencia de DURAR hay corrosión localizada y el riesgo de daño es de moderado a alto. En cuanto al nivel de corrosión es elevado en ciertas zonas y niveles. La carbonatación es elevada y en nivel de cloruros es bajo.

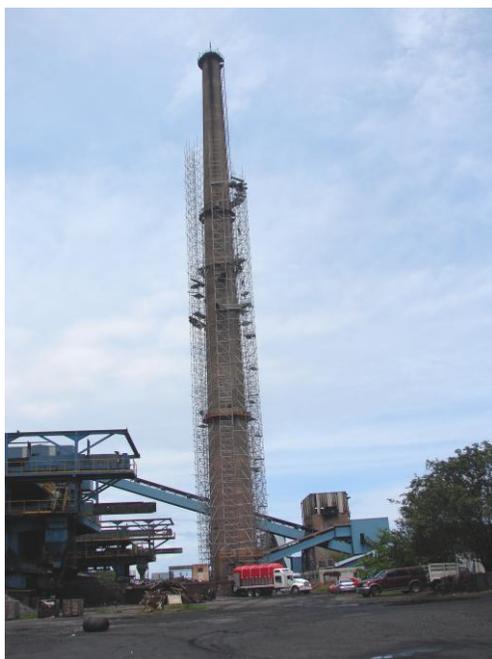
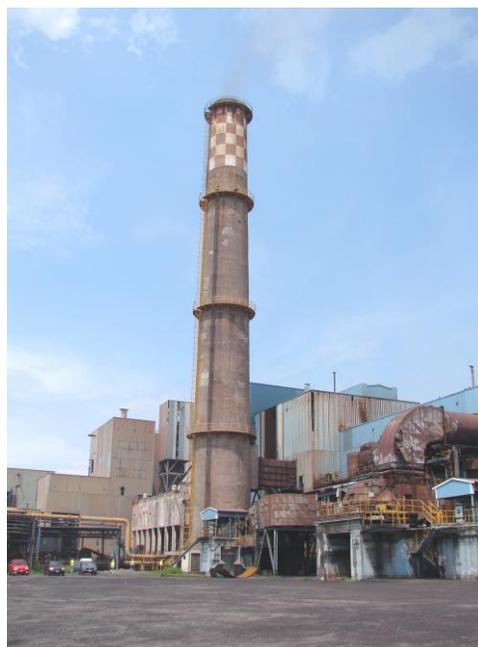
Figura 1. a) Chimenea de la planta de Coque y b) Chimenea de la planta de Peletizado.

Se acordó llevar a cabo el monitoreo de corrosión en los niveles 0.0-2 y 25-27 m. para la chimenea de peletizado y en el nivel 4-6 m. y 30-32 m. para la chimenea de la coquizadora.

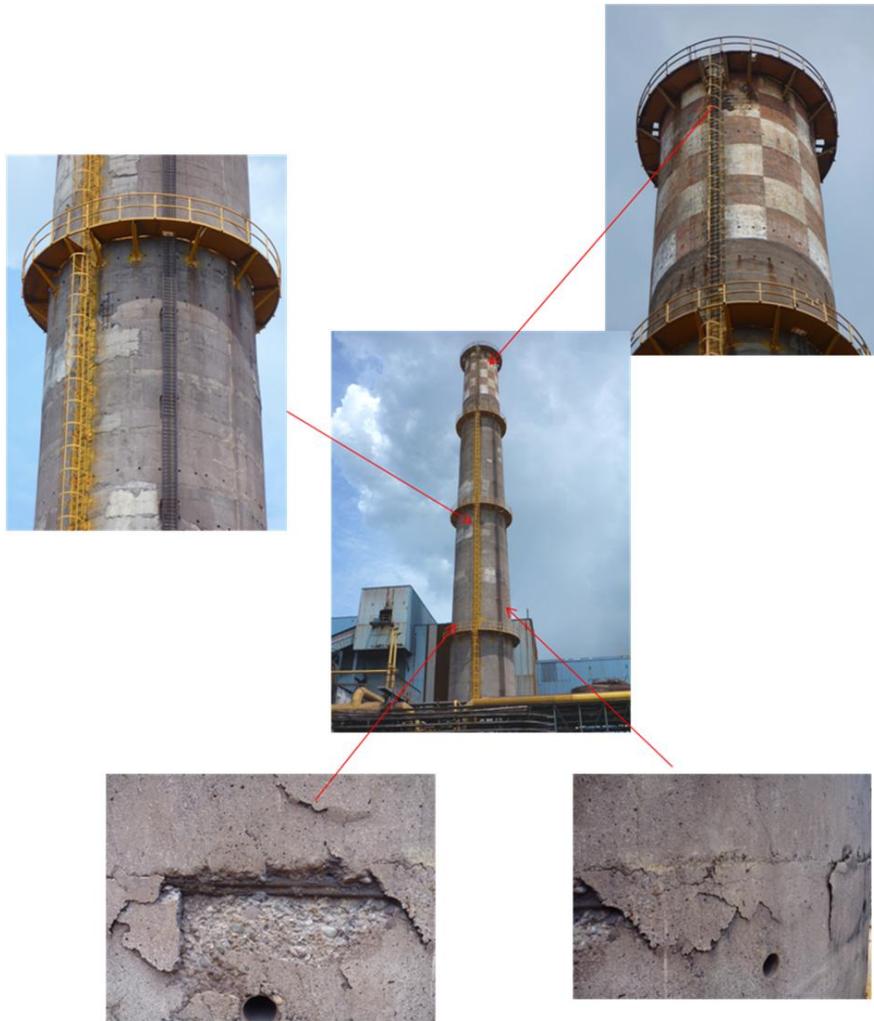
En la Chimenea, se encontró que hay zonas con deterioros bastante severos, donde el concreto presenta una mala calidad, además de observarse corrosión en la varilla de acero, cuando el concreto ya no sirve como barrera protectora (foto 1).

La chimenea ha tenido varias reparaciones en el concreto a través de parcheos, los cuales se realizaron a raíz del desprendimiento del concreto como consecuencia de las condiciones climatológicas prevalecientes en la región; temperatura, humedad relativa y presencia de gases de los procesos.

Foto 1. Deterioros en la Chimenea de la Planta Peletizadora

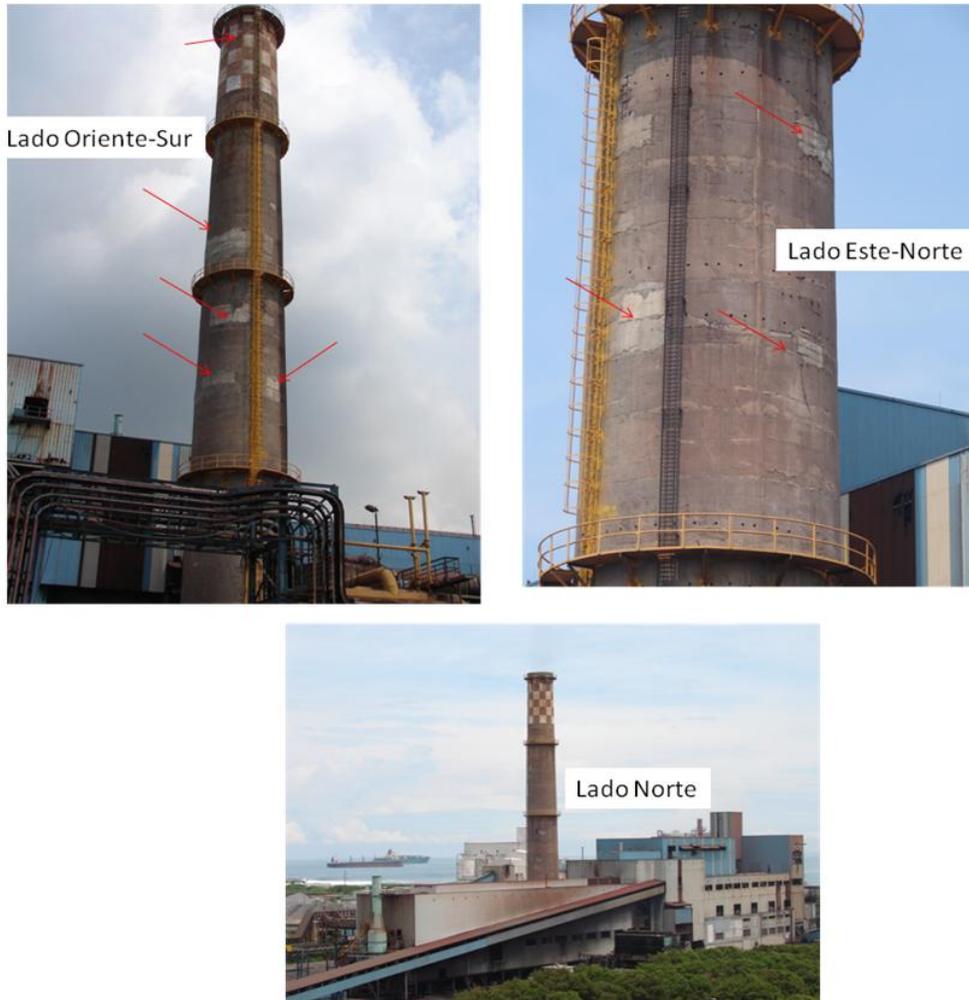
Del nivel 0.0 m. se observan deterioros en el concreto, teniendo principalmente agrietamientos en el mismo. A partir de la primer plataforma (aproximadamente 25 m.) los deterioros del concreto y de la varilla de acero se ven más notorios, además se puede ver que existe un mayor deterioro y desprendiendo del concreto en el lado Sur y Oriente, siendo menor en la zona norte (ver foto 2).

Foto 2. Chimenea de la planta Peletizado, deterioros generales en función de los puntos cardinales

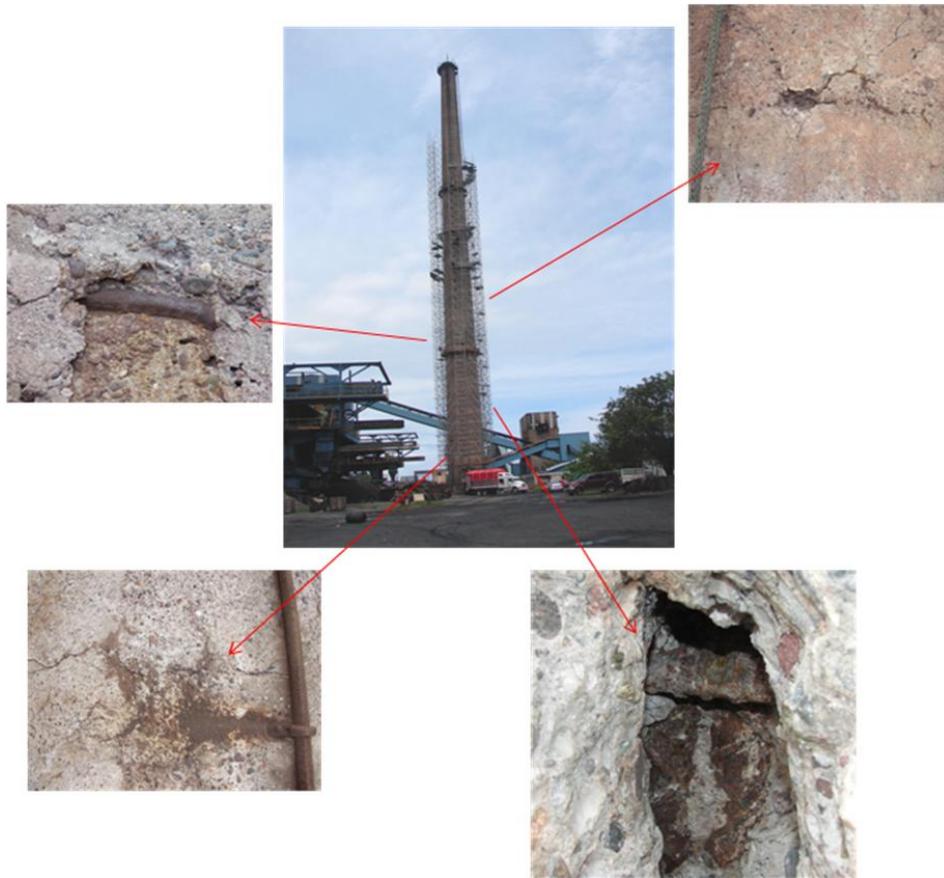
En la chimenea de la coquizadora, se encontró que el concreto no es de muy buena calidad, existen muchos agrietamientos en la estructura, se observa desconchamiento del concreto, en algunas zonas hay presencia de corrosión.

En la foto 3, se puede observar que cuando se realizo un orificio a la chimenea (nivel 4 m.) la varilla presenta oxidación, debido a la temperatura de los gases y por otro lado las condiciones climatológicas de la región.

Foto 3. Deterioros en la Chimenea de la Planta Coquizadora

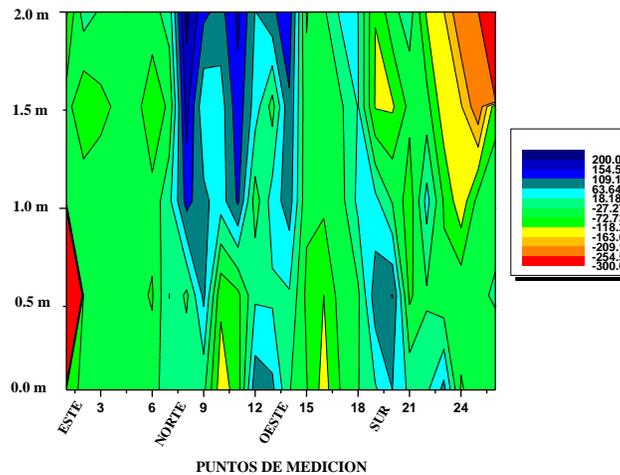
En el Nivel 0.0 – 2 m. (gráfica 1) se tienen potenciales entre +100 y -120 mV del nivel cero hasta los 2 m de altura, cubriendo los 4 puntos cardinales (Norte, Este, Sur y Oeste). Estos potenciales se encuentran en un grado de 10 % de probabilidad de corrosión, de acuerdo con el criterio de ASTM C876. Y solamente en la altura de los 2 m. en el lado Sur 1 m en el lado Este, se tienen potenciales por debajo de los -250 mV teniendo incertidumbre en estas zonas, como lo indica ASTM C876.

Grafica 1. Isopotenciales de Corrosión de la Chimenea de la Planta Peletizadora. Nivel 0.0 – 2 m.

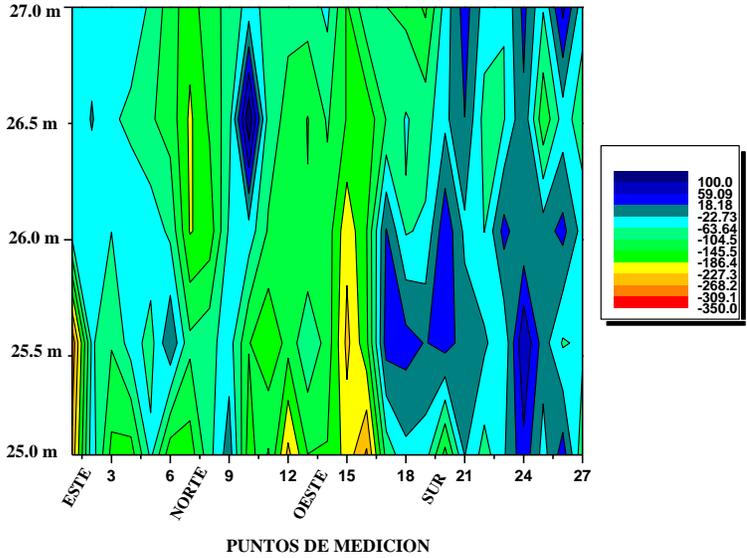
En la gráfica 2, Nivel 25 - 27 m. se tiene potenciales positivos entre +20 y -150 mV, lo cual indicaría que el acero está pasivado representando solamente un 10 % de probabilidad de corrosión, conforme ASTM C876. Pero hay valores del potencial que están por debajo de los -250 mV situados en el lado Oeste.

Grafica 2. Isopotenciales de Corrosión de la Chimenea de la Planta Peletizadora. Nivel 25 -27 m.

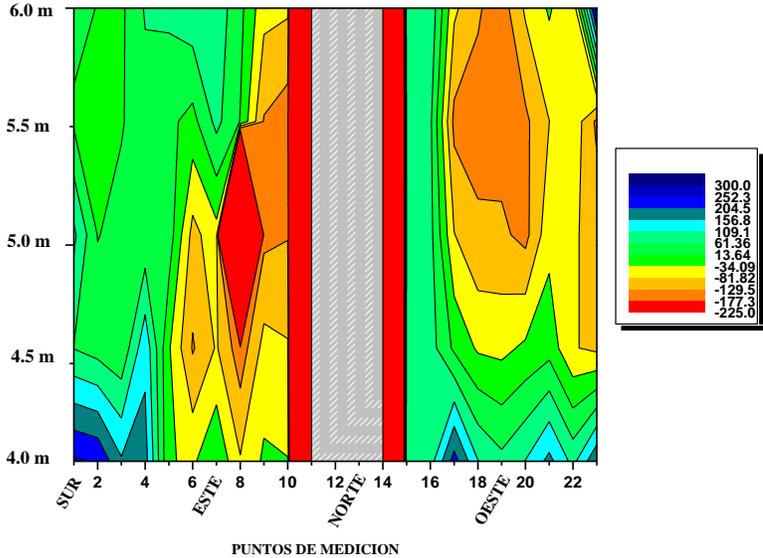
En el Nivel 4-6 m. (gráfica 2) se tienen potenciales entre +10 y -250 mV. Del nivel 4 m. hasta los 6 m de altura, cubriendo casi todos los 4 puntos cardinales (Norte, Este, Sur y Oeste). Estos potenciales se encuentran en un grado de 10 % de probabilidad de corrosión a incertidumbre, de acuerdo con el criterio de ASTM C876. Y solamente en el lado Sur 1 m, se tienen potenciales por debajo de los -250 mV teniendo 90% de probabilidad de corrosión en estas zonas, como lo indica ASTM C876.

Grafica 3. Isopotenciales de Corrosión de la Chimenea de la Planta Coquizadora. Nivel 4 – 6 m.

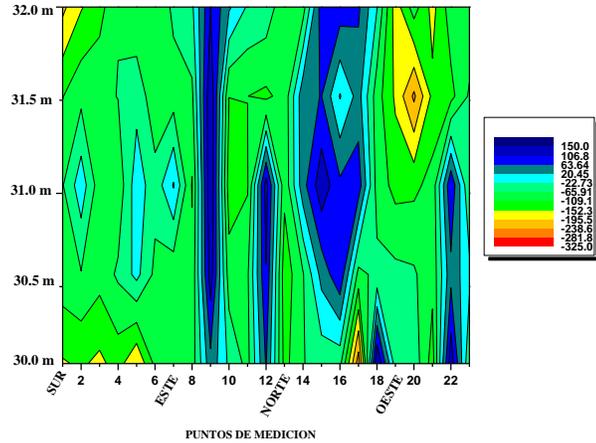
En la gráfica 3, Nivel 30-32 m. se tiene potenciales desde -20 hasta -350 mV, lo cual indicaría que el acero esta ya está activo representando incertidumbre y 90% de probabilidad de corrosión, conforme ASTM C876.

Grafica 4. Isopotenciales de Corrosión de la Chimenea de la Planta Coquizadora. Nivel 30 - 32 m.

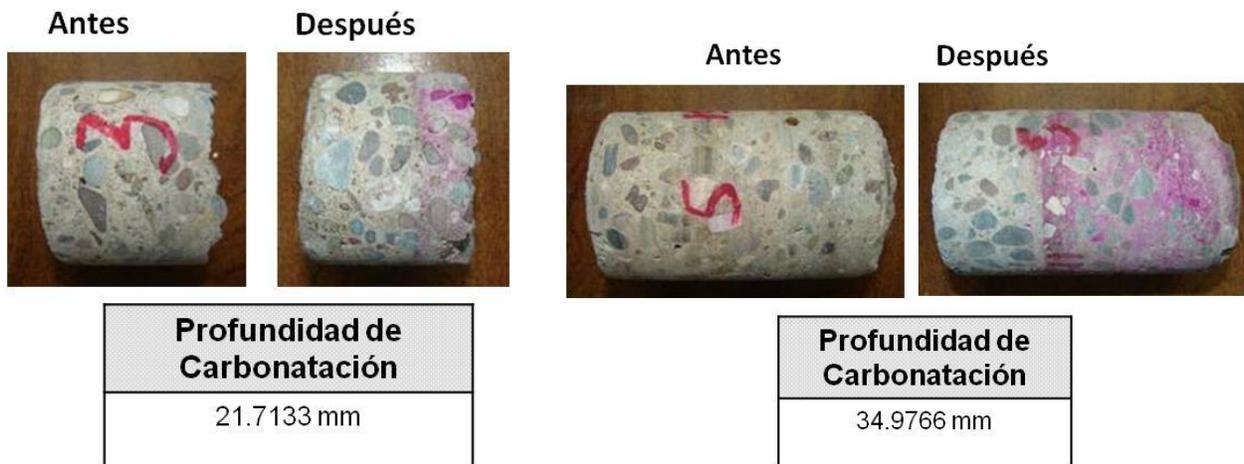
La profundidad de carbonatación obtenida (por medio del método de la fenolftaleína) de los testigos evaluados en diferentes zonas y alturas de la estructura, presenta problemas de carbonatación. Estos resultados indican que el concreto ya no cuenta con propiedades adecuadas para detener los agentes agresivos del ambiente. De acuerdo a los valores de pH obtenidos en algunas muestras de concreto indican una disminución de pH 13 a pH 8-9.

Foto 4. Profundidad de Carbonatación. Chimenea Peletizadora (Nivel Base), a) Testigo 3 y b) Testigo 5.

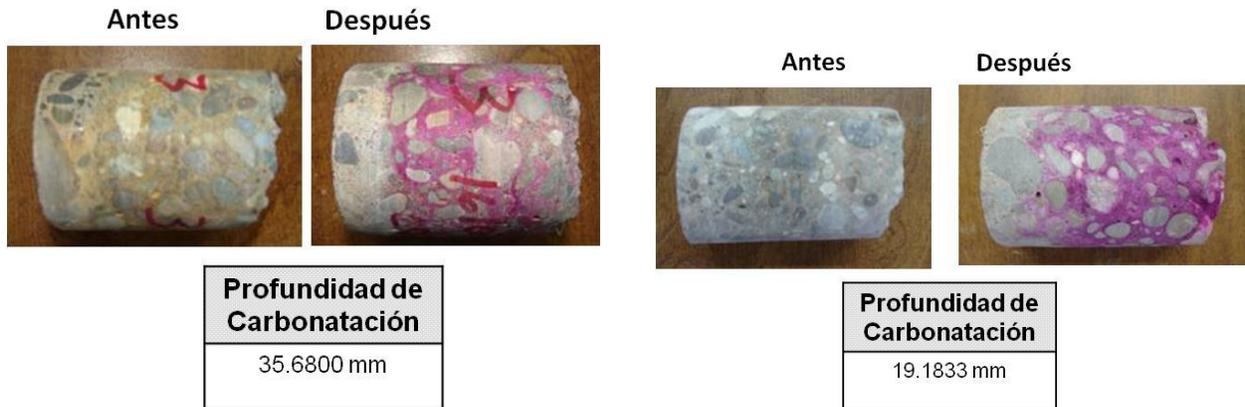
Foto 5. Profundidad de Carbonatación. Chimenea Coquizadora (Nivel 4-6 m.), a) Testigo 3 y b) Testigo 10
