3er Congreso Nacional ALCONPAT 2008
Chihuahua; Chih. México
Del 12 al 14 de Noviembre

**IMPACTO DEL AMBIENTE MARINO TROPICAL EN EL COMPORTAMIENTO DE
LOS RECUBRIMIENTOS**

**O. Troconis de Rincón¹, N. Romero, O. Salas, M. Sánchez, Á. Rincon,
V. Millano y Y. Hernández**

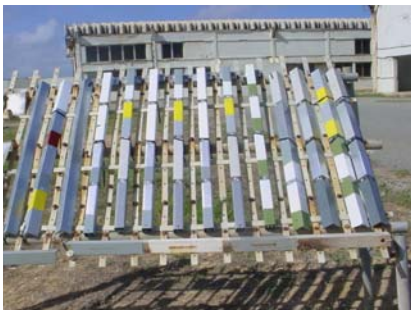
Figura 3. Estación de La Voz

Para la realización de los ensayos de campo se contó con dos estaciones de ensayo: una en La Voz (atmósfera especial, caracterizada por su elevada agresividad y fuerte abrasión causada por los vientos / Figura 3)⁽¹⁰⁾ y la otra en El Cruce del Lago de Maracaibo (atmósfera marina con fuertes vientos/ Figura 4)⁽¹¹⁾.

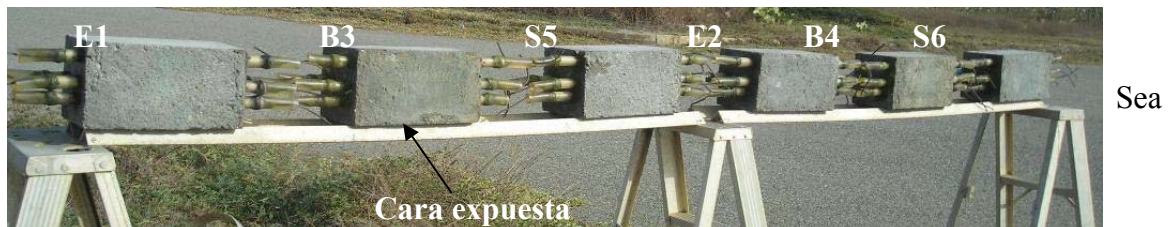
Figura 6. Vista desde la cara expuesta a los vientos preferenciales de las 6 probetas con relación a/c 0,40.

Las probetas se colocaron sobre estaciones de ensayo (Figura 6), con una de las caras expuestas a los vientos preferenciales, en el siguiente orden: E1 (más alejada del mar), B3, S5, E2, B4 y S6 (más cercana al mar).

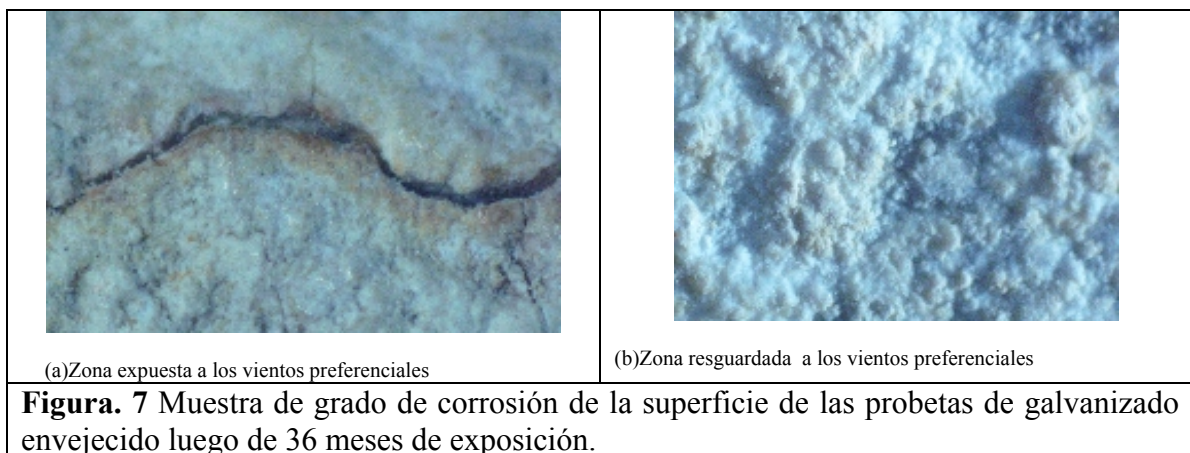
En todos los perfiles envejecidos inspeccionados (30), se observó que en la zona expuesta a los vientos preferenciales ya no existe galvanizado, debido a la acción erosiva de los vientos sobre los productos de corrosión. En la cara resguardada de los vientos preferenciales, no se apreció el mismo efecto, existiendo corrosión leve en un 100% de la superficie, con productos de color blanco, característico del galvanizado expuesto en ambientes marinos. En cada uno de los perfiles envejecidos se observaron pequeñas grietas, las cuales son la fase inicial del proceso de exfoliación, esto se debe a que en la zona de los bordes existe un proceso de erosión severo (debido a la incidencia de los vientos en una zona tan pequeña/Figura 7), aunado a las elevadas humedades relativas y concentraciones de cloruros, los cuales difunden hacia la interfase entre los productos de corrosión, acelerando el proceso de corrosión y originando productos de corrosión voluminosos que ocasionan la exfoliación del recubrimiento.

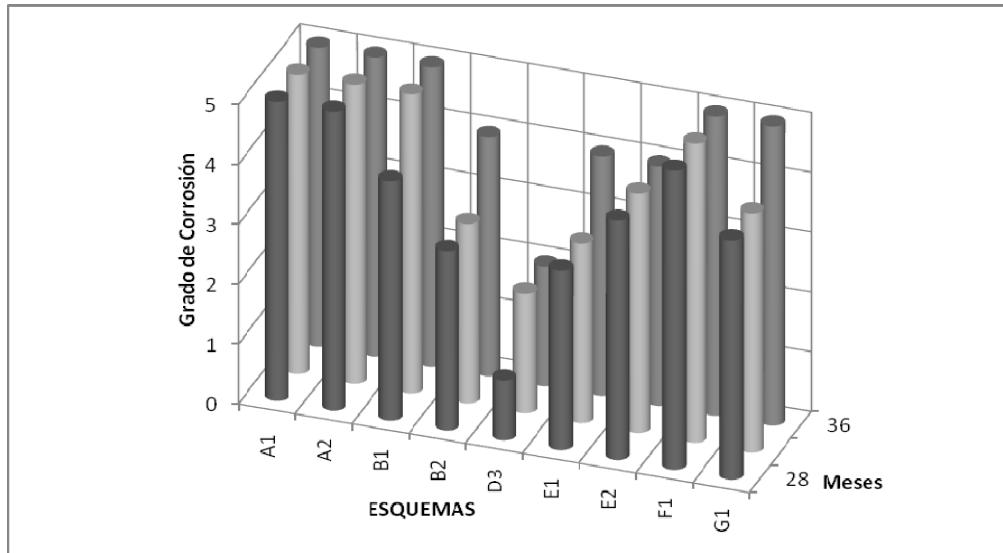
Figura 9. Grado de corrosión de la superficie de las probetas de acero galvanizado envejecido en la estación de La Voz.

Luego de exponer los distintos esquemas de recubrimiento por un período de 36 meses en la estación del Cruce del Lago de Maracaibo y en La Voz, los esquemas sobre acero galvanizado envejecido que presentaron mayor grado de corrosión en la superficie y en la incisión alcanzando valores promedio superiores a Ri5 (Figura 9) y ampollamientos cercanos a 5(S5) (en la incisión), fueron los identificados como F1, A1 y A2. Los esquemas que presentaron un mejor comportamiento son: E2, D3 y B2. El esquema E2 aún cuando se encuentra constituido únicamente por fondo presenta el mejor desempeño en comparación con los demás esquemas. Debido a esto se realizó un análisis de los recubrimientos mediante un Microscopio Electrónico de Barrido, utilizando la Técnica de análisis químico elemental (EDS), donde se determinó que el recubrimiento E2 posee un mayor porcentaje de Aluminio (25,6%) en comparación con los demás, los cuales se encontraron entre un rango de 9% y 1%⁽¹⁵⁾. Cabe destacar que durante los primeros meses de evaluación, el B1 fue uno de los esquemas en presentar muy buen comportamiento, pero luego de 24 meses presentó un elevado grado de fisuramiento (4(S4)c) y posterior exfoliación en la incisión, debido a la rigidez del esquema, la cual fue incrementada por la acción de la luz ultravioleta y a la presión ejercida por los productos de corrosión del acero base

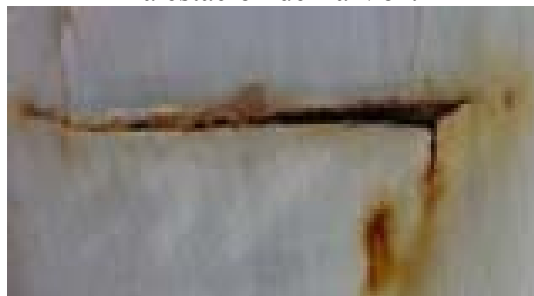
Figura 10. Fisuramiento del esquema B1 sobre acero galvanizado luego de 24 meses en La Voz.

(Figura 10). Este esquema puede ser inadecuado debido a que donde se genere un defecto, el recubrimiento se fisurará y exfoliará disminuyendo drásticamente su vida en servicio.

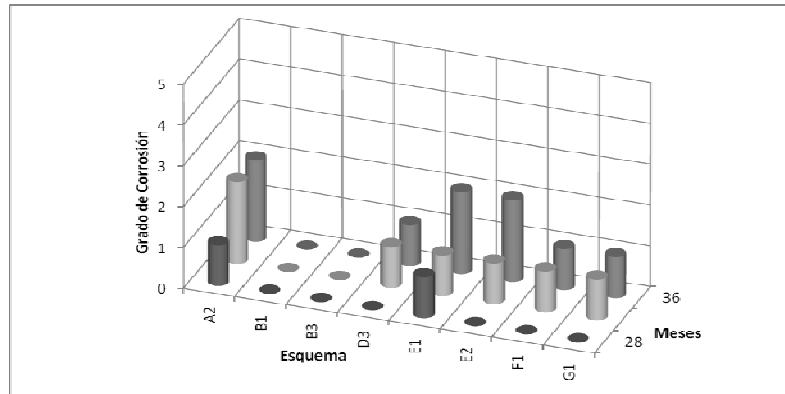
Figura 11. Grado de corrosión de la superficie de las probetas de acero galvanizado nuevo en la estación de La Voz.

La mayoría de los esquemas aplicados sobre perfiles galvanizados nuevos presentaron un buen desempeño, sin observarse aun corrosión del acero base, por lo que al realizar las inspecciones, se reportó el grado de corrosión según los productos de corrosión del galvanizado. Pero cabe destacar que el esquema B3 se conserva casi intacto en las dos estaciones (Figura 11). El B1, al igual que en el caso anterior, sufrió un elevado grado de fisuramiento y posterior exfoliación.

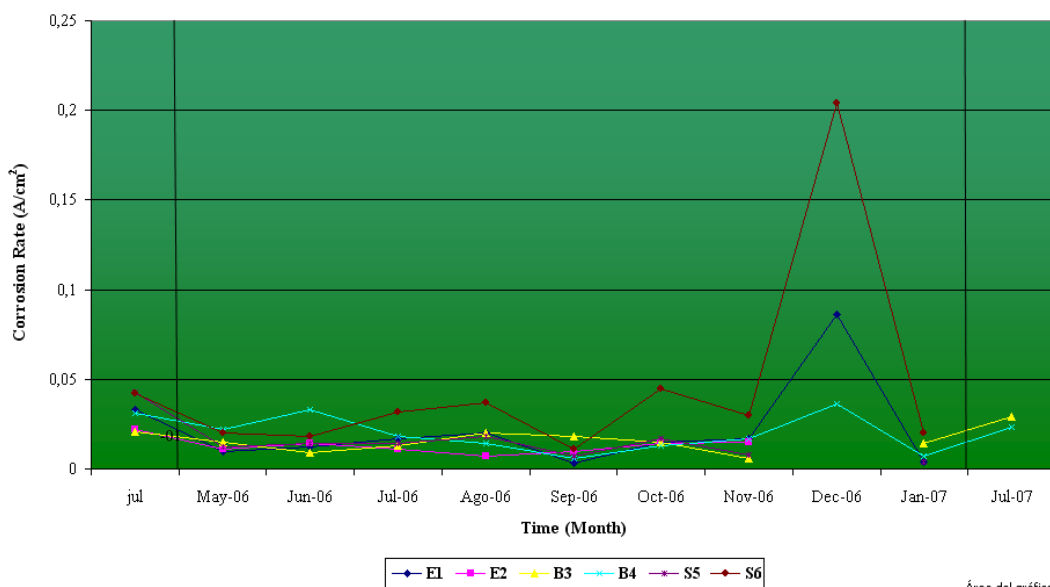
Figura 13. Velocidad de Corrosión en la barra a 2,0 cm de profundidad para probetas con relación a/c 0,40, expuestas en La Voz.

Las Figuras 12 y 13 muestran la evaluación electroquímica para el período de Julio-01 a Julio-07 de las probetas expuestas en la estación La Voz. La Figura 4 y 5 presentan los resultados de E_{corr} (vs. un electrodo CuSO₄) e i_{corr} respectivamente, obtenidos durante el período de evaluación para la armadura más superficial de las probetas con relación a/c de 0,40 en la cara expuesta a los vientos preferenciales.

En la Figura 5 se puede apreciar que las velocidades de corrosión se encuentran muy por debajo de la considerada como nivel de corrosión moderado (0,1 $\mu\text{A}/\text{cm}^2$), de hecho se puede considerar que para las velocidades de corrosión alcanzadas, el riesgo por corrosión es despreciable⁽¹³⁾. No existen mayores diferencias entre los valores obtenidos en las diferentes probetas, sean estas revestidas o sin revestimiento, lo cual se debe a la excelente calidad del concreto ($a/c= 0,40$ y contenido de cemento 42,5 Kg/cm³), y por lo tanto mayor resistencia a la penetración de agresivos, como se observa en la Tabla 5, donde se muestra que la porosidad en todos los casos es $< 5\%$ ⁽¹²⁾.

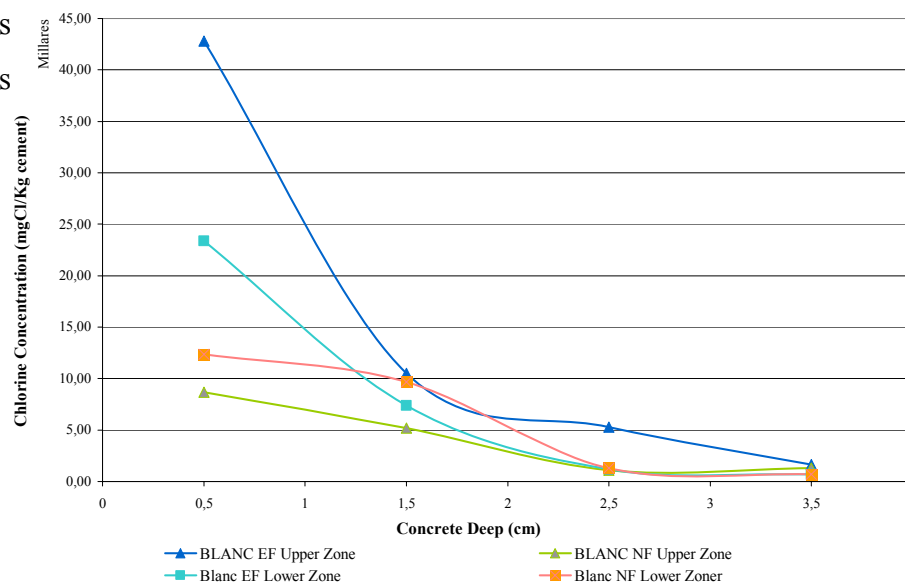
Figura 14. Perfil de Concentración del Ión Cloruro Soluble promedio en Probetas con relación a/c 0,40. Sin revestir. Expuestas en La Voz, tanto en la cara expuesta como la resguardada.

Las probetas, una vez expuestas, se llevaron al laboratorio para evaluar el efecto de los hidrofugantes al disminuir el ingreso de los agresivos. Las Figuras 14- 16, muestran los perfiles de iones cloruro soluble promedio de las dos probetas, para cada una de las diversas probetas evaluadas. Dada la diferencia existente entre los cloruros extraídos en la zona superior e inferior, por cara de las probetas, en las Figuras muestran los dos curvas se mismos en diferentes.

En estas Figuras se observa el comportamiento característico de difusión de los cloruros en el concreto, mostrándose el efecto de los hidrofugantes al disminuir la cantidad de este ión que ha ingresado, apreciándose una mejor efectividad en las probetas revestidas con el hidrofugante “E”; ya que, en general, aun superficialmente las concentraciones de cloruros son muy bajas (<4000 ppm); disminuyendo considerablemente a 2,0 cm de profundidad hasta alcanzar valores prácticamente constantes, y muy bajos (<1000ppm) por lo cual las barras aún a la menor profundidad (2,0cm) se encuentran pasivadas como se demostró con las mediciones electroquímicas. Solo en el caso del concreto sin revestimiento, los cloruros, a 2,0 cm de profundidad, se encuentran en concentraciones suficientes para inducir a la corrosión de la armadura, tanto en la cara expuesta como en la cara resguardada. No obstante, los valores de E_{corr} y i_{corr} , demuestran mayor actividad que en las probetas con hidrofugantes. Esto se debe a la calidad del concreto preparado.

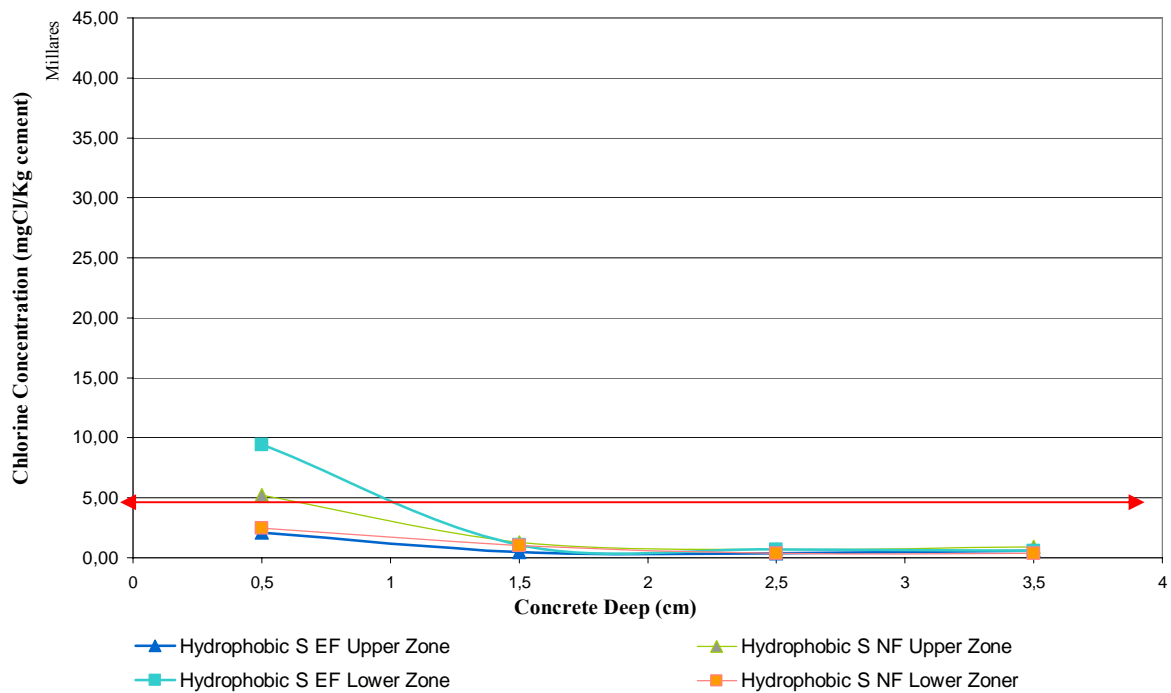
Figura 15. Perfil de Concentración del Ión Cloruro Soluble en probetas revestidas con el hidrofugante S en concreto con relación a/c 0,40, expuestas en la Voz.

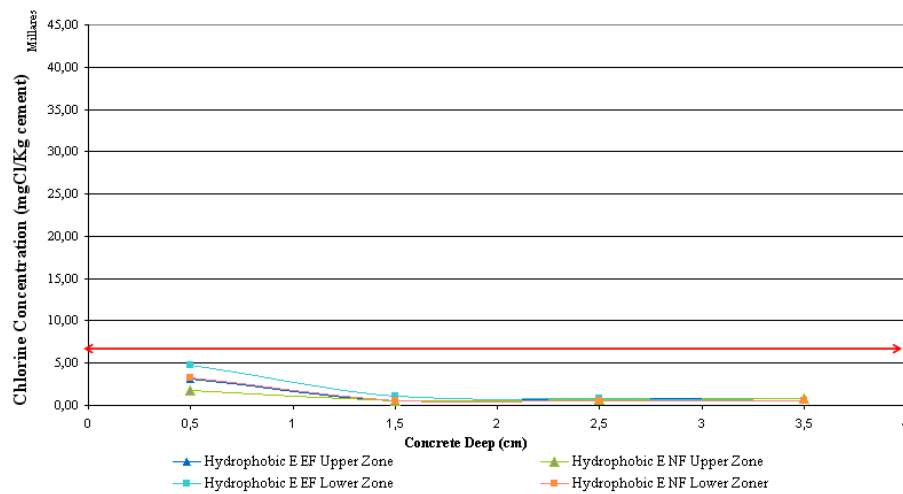
Figura 16. Perfil de Concentración del Ión Cloruro Soluble en Probetas con relación a/c 0,40 revestidas con E y expuestas en La Voz.

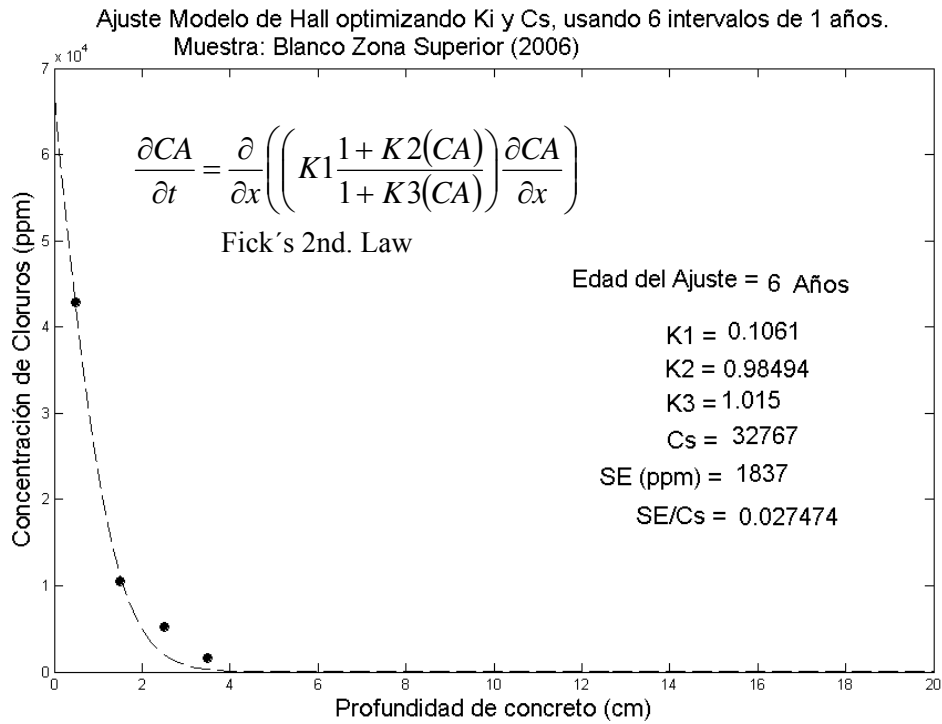
Figura 17. Ajuste por Volúmenes Finitos para obtener valores de Coeficiente de Difusión y Concentración superficial del perfil de cloruros de la zona superior de la cara expuesta de una probeta de concreto sin revestir, de relación a/c 0,40.

Las Figuras 17 y 18, muestran el comportamiento de la difusión de iones cloruro en el concreto, resolviendo la 2^{da} Ley de Fick, considerando el coeficiente de difusión variable según el modelo de Hall por volúmenes finitos ⁽¹⁷⁾.

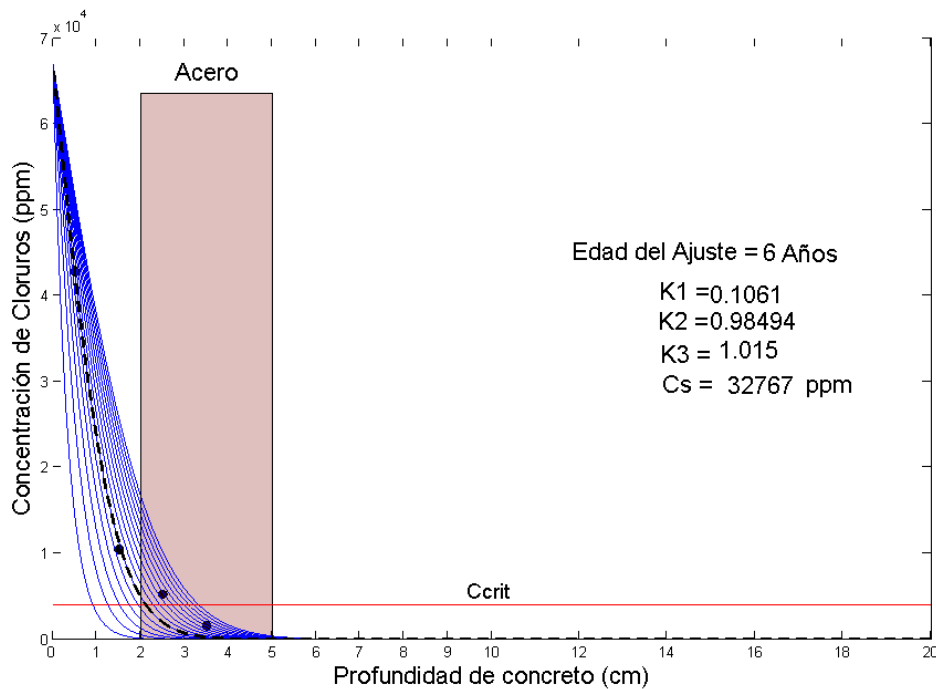
Figura 18. Predicción del perfil de cloruros para un tiempo de quince años. Zona superior de la cara expuesta de una probeta de concreto sin revestir, con relación a/c 0,40.

Al estimar el tiempo de activación de las barras utilizando este modelo (Tabla 9) en las probetas sin revestir, se observa que la barra ubicada a 2,0 cm, deberían estar activadas si se considera un umbral de 4000ppm de cloruro para despasivar a la armadura, mientras que se espera que la barra a mayor profundidad, 3cm, deberá activarse para el año 2012. Sin embargo, y pesar de las elevadas concentraciones del ión cloruro presentes, las barras ubicadas a 3,0 y 5,0 cm no se encuentran activadas de acuerdo a las mediciones electroquímicas, aunque se nota una tendencia a despasivarse, particularmente las situadas a 2,0 cm de profundidad. Los coeficientes de difusión de las probetas sin revestir (Tabla 9) demuestran lo indicado anteriormente que la cara resguardada es la más húmeda ya que son mayores a los de la cara expuesta, aún cuando los cloruros superficiales son menores, como era de esperarse dado que esta ultima se encuentra directamente expuesta a la incidencia del viento preferencial.
