3er Congreso Nacional ALCONPAT 2008
Chihuahua; Chih. México
Del 12 al 14 de Noviembre

ESPECTROSCOPIA DE IMPEDANCIA ELECTROQUIMICA EN CONCRETOS REFORZADOS ADICIONADOS CON ESCORIA DE ALTO HORNO, CENIZAS VOLANTES Y MICROSILICA.

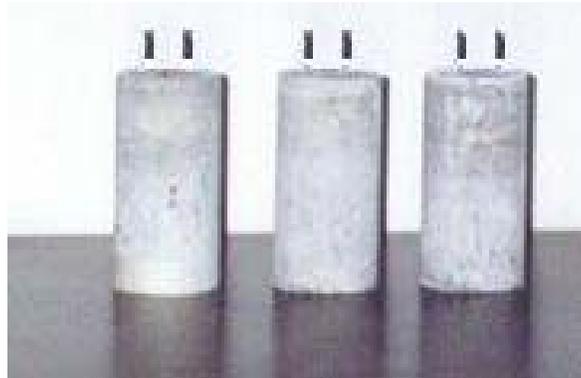
Se elaboraron especímenes de 30 cm de alto y 15 cm de diámetro, a cada uno se le colocó 2 varillas de 3/8 de pulgada (0.95 cm) y 33 cm de longitud, de acero 1018, las cuales sobresalen 4 cm de la superficie del concreto, con el fin de que quedaran 1 cm por encima del fondo del concreto, estos se utilizaron en el monitoreo con espectroscopia de impedancia electroquímica (Figura 1), otros dos especímenes sin varillas se elaboraron y se destinaron a la prueba mecánica.

Figura 1. Especímenes de pruebas electroquímicas.

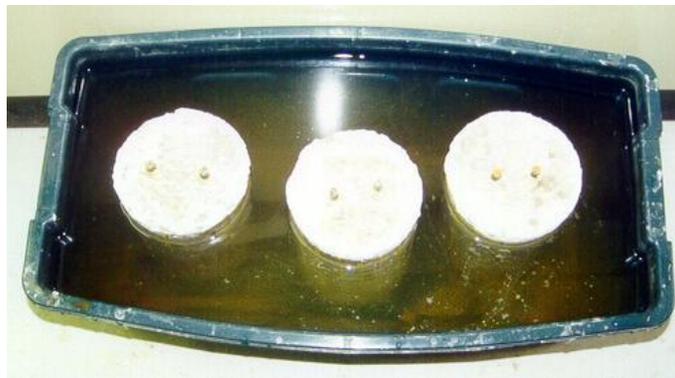
Los especímenes se expusieron a un medio salino (agua con sal al 5% en peso), por un período de un año y se monitoreó su comportamiento con la técnica electroquímica (Figura 2).

Figura 2. Especímenes en medio salino.

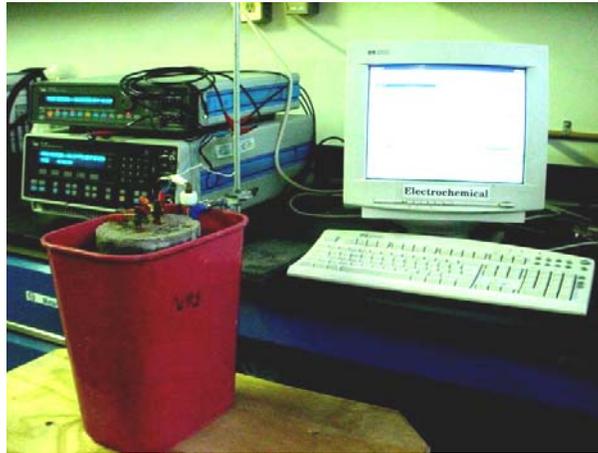
La celda electroquímica se arregló de la siguiente forma: Una varilla (A) se utilizó como electrodo de trabajo, la otra varilla (B) como electrodo auxiliar, y como referencia un electrodo estándar de cobre/sulfato de cobre. Las mediciones se realizaron con el espécimen inmerso en el medio salino, como se muestra en la figura 3, cada mes por un año.

Figura 3. Vista general del sistema experimental.

Para el monitoreo se emplearon la interface SI 1287 Solartron, y el Analizador de Impedancia/Ganancia de Fase SI 1260 Solartron, además de los software Zplot y Zview. El intervalo de frecuencia fue de 0.001 a 10 000 Hz, con una amplitud de 10 mV, y 36 puntos de prueba.

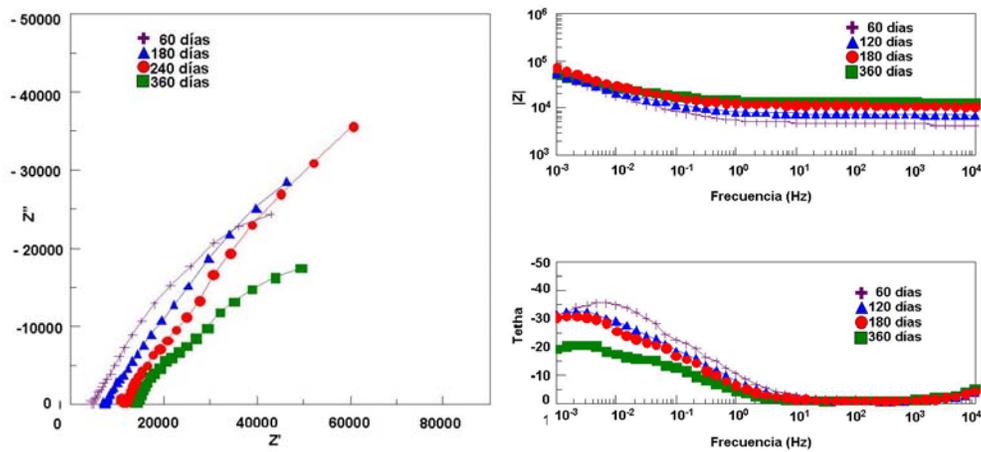
En las siguientes gráficas (Figuras 4 y 5) se muestran los diagramas de Nyquist y Bode obtenidos del proceso experimental.

Figura 4. Diagramas de Nyquist (columna izquierda) y Bode (columna derecha) para los especímenes con 10% CV-10% EAH expuestos en el medio salino.

En la gráfica de la figura 4 se muestra el diagrama de Nyquist para la mezcla con 10% CV-10% EAH, se observa que la resistencia del electrolito va aumentando y los semicírculos presentan cierto grado de depresión. La gráfica de la figura 5 presenta los diagramas de Nyquist de los especímenes con la mezcla de 10% MS – 10% EAH, al igual que en el caso anterior, se aprecia que la resistencia del electrolito va aumentando, pero esta es mayor que en el caso anterior, se presentan de nuevo semicírculos con cierta depresión. Para ambos casos, en los diagramas de Bode se observa la presencia de una constante de tiempo, y no se observa ningún proceso difusivo ya que todos los ángulos de fase se encuentran por debajo de los 45°, señal de un de que se trata de un proceso capacitivo.

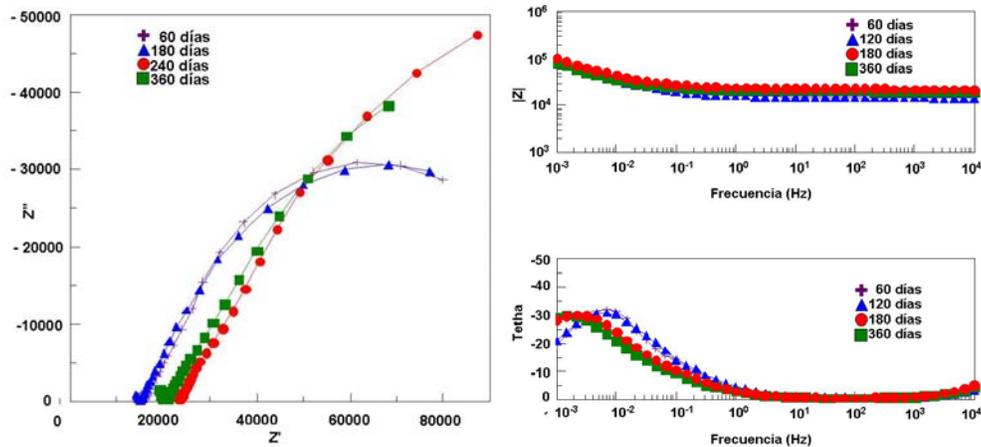
Figura 5. Diagramas de Nyquist (columna izquierda) y Bode (columna derecha) para las especímenes con 10% MS-10% EAH expuestos en el medio salino.

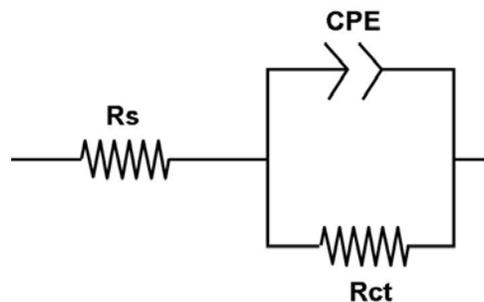
Con ayuda del programa Zview, se logró obtener el siguiente circuito equivalente (Figura 6) para los diagramas anteriores:

Figura 6. Circuito equivalente

En este se aprecia R_s la cual es equivalente a la resistencia que presenta el electrolito, R_{ct} o resistencia a la transferencia de carga, y por último un elemento de fase constante (CPE), el CPE es en realidad una expresión matemática que representa varios elementos eléctricos dada por la ecuación¹¹:

Se obtienen mejores resultados con un CPE en comparación con el empleo de un capacitor, este elemento se puede generar por imperfecciones en la superficie metálica u óxidos como son las rugosidades, distribuciones de las velocidades de corrosión, grosor y composición del material o distribuciones no uniformes de corriente.

Dependiendo de los valores de n se puede establecer si se trata de un capacitor ($n=1$), una impedancia de Warburg ($n=0.5$), etc., por lo que se recomienda como continuación establecer el valor de n .

El circuito propuesto reproduce con gran similitud los gráficos generados en la parte experimental.

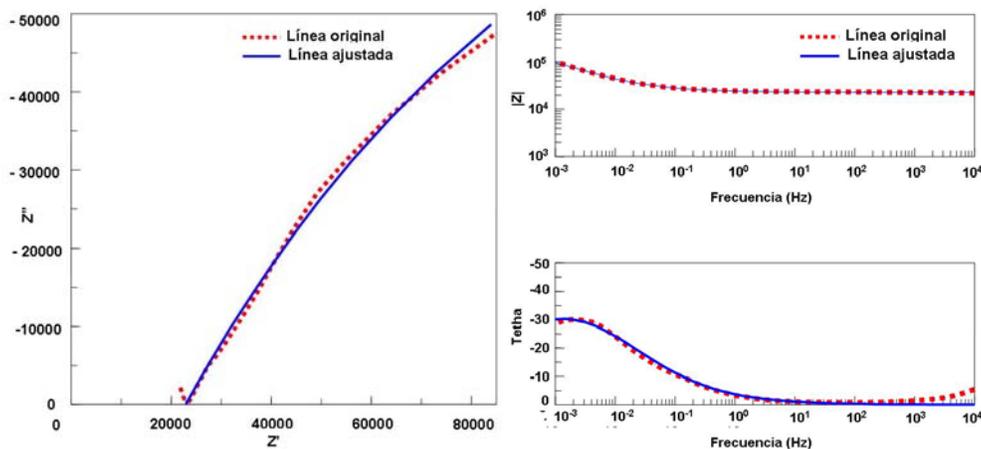
Posteriormente, este circuito se simuló con el Zview, en las gráficas siguientes (Figura 7) se muestran los diagramas de Nyquist y Bode, con la línea generada por el sistema y el ajuste que esta presenta con los datos experimentales obtenidos, el valor calculado de n se encontró en el rango de 0.55, lo que implica una impedancia de Warburg.

Figura 7. Diagramas de Nyquist (columna izquierda) y Bode (columna derecha) con línea de ajuste, para los especímenes expuestos 360 días al medio salino de la mezcal 10% MS – 10% EAH.

En la gráfica de la figura 7, se observa que el ajuste de la curva, generada del circuito propuesto, en comparación a la original es muy semejante, y el error es pequeño, este comportamiento se presenta en todas las gráficas, por lo cual se comprueba que el circuito propuesto es aceptable.
