3er Congreso Nacional ALCONPAT 2008
Chihuahua; Chih. México
Del 12 al 14 de Noviembre

ESTUDIO DEL RIESGO DE CORROSIÓN DE MICROPRESAS DE FERROCEMENTO

E. Pérez², T. Caballero¹, V. Jiménez¹, P. Montes¹

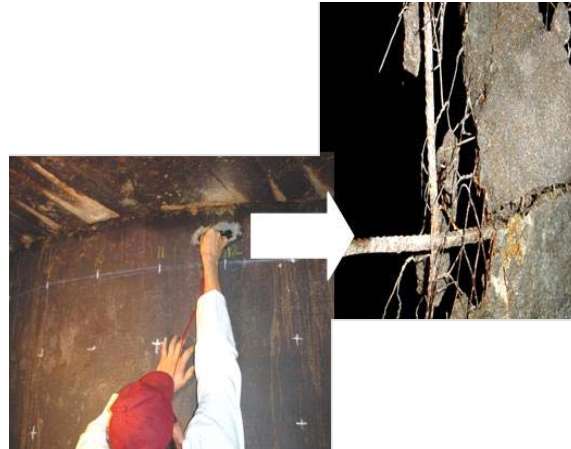
Micropresas A y B. En ambos cascarones se aprecian superficialmente manchas oscuras ocasionadas principalmente por la cristalización de sales y por sólidos suspendidos en el agua, ya que la estructura en estudio sirve para el almacenamiento del líquido de pozo sin tratar. No se apreció agrietamiento que siguiera un patrón específico causado por corrosión o acciones mecánicas. Lo anterior se corroboró al analizar detalladamente la porción extraída de uno de los cascarón, figura 4.

Figura 4.- Se observan manchas de herrumbre en todo el refuerzo de la muestra del cascarón.
(Malla electrosoldada, tela de gallinero y metal desplegable)

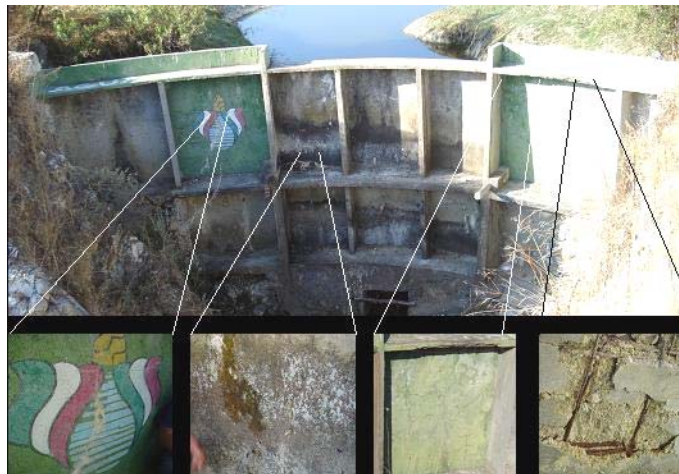
Micropresa C. Esta estructura presenta evidencia clara de corrosión. Durante la inspección se observaron diferentes patrones de agrietamientos sobre la superficie de los tableros, presencia de manchas de herrumbre, desprendimiento de recubrimiento y delaminaciones, figura 5. En algunas zonas del vertedor, existe corrosión activa y como consecuencia tanto el espesor de recubrimiento como el acero de refuerzo han prácticamente desaparecido.

Figura 5.- Evidencia de deterioro por corrosión. a).- grietas, b).- manchas de herrumbre c).- desprendimiento de recubrimiento y d).- delaminación y acero corroído.

Con base en los resultados obtenidos, se infiere que el agente principal de la corrosión y deterioro de las micropresas fue el CO_2 del ambiente. El CO_2 provocó la carbonatación del mortero cemento-arena. La relación agua-cemento, la elección del agregado fino, el mezclado, colocado y curado, son algunos parámetros que determinan la porosidad del mortero. Es muy probable que uno de ellos se haya descuidado, pues en la edificación de las micropresas externas, participaron campesinos y personas que no cuentan con conocimientos suficientes de construcción. El agrietamiento de las micropresas se atribuye a la porosidad de la matriz de ferrocemento, la expansión debida a gradientes térmicos, los esfuerzos mecánicos y los ciclos de humedecimiento y secado.

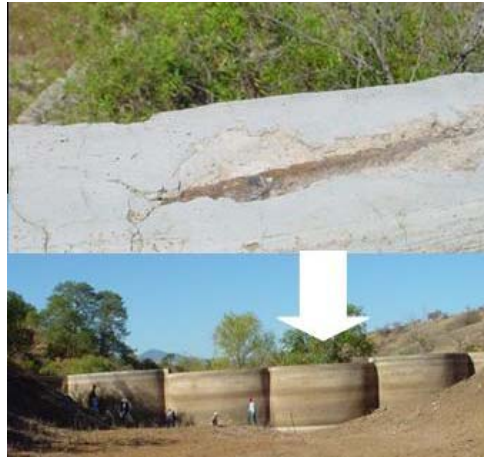
Micropresa D. Los cuatro arcos que forman esta estructura no presentan daños severos, sólo uno de ellos, en la parte superior, ha sufrido el desprendimiento del recubrimiento de mortero dejando al descubierto parte del acero de refuerzo como se aprecia en la figura 6.

Figura 6.- Desprendimiento del mortero de recubrimiento en la parte superior del arco.

La pérdida de recubrimiento en la zona del vertedor de la micropresa D, se debió al pequeño espesor de recubrimiento utilizado, la abrasión ocasionada por el agua al momento de rebasar la capacidad del vaso de almacenamiento, los cambios volumétricos debidos a gradientes de temperatura y los ciclos de mojado y secado durante el periodo de lluvias.

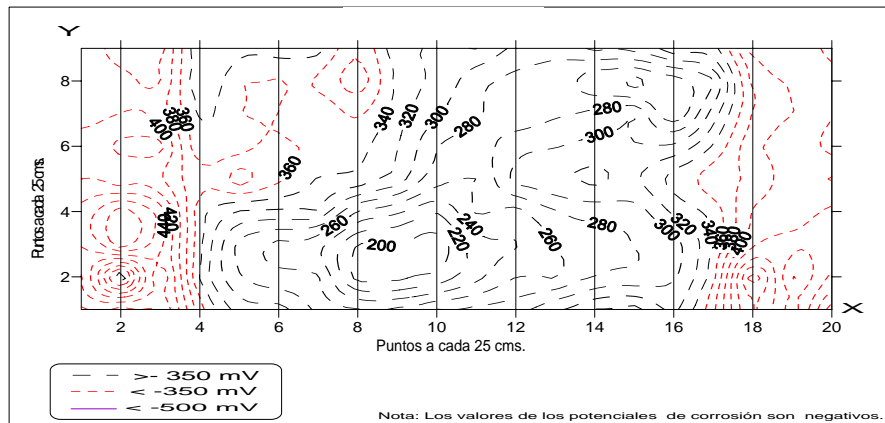
Figura 8.- Mapeo de potenciales de la micropresa B

Micropresa B. En esta estructura, las isolíneas revelan que en el extremo izquierdo y derecho se presentan potenciales de corrosión altos con valores que van desde -350 mV hasta -500mV, por lo que indican corrosión severa. En la parte superior derecha del mismo, se presentaron potenciales más negativos que -350 mV pero menos negativos que -500mV, valores que se encuentran en un rango de alta probabilidad de corrosión a corrosión severa figura 8.
