12-14 de Noviembre del 2012
Facultad de Ingeniería Mochis, Universidad Autónoma de Sinaloa

EVALUACIÓN DE UN TANQUE ELEVADO DE CONCRETO ARMADO USANDO CRITERIOS DE DURABILIDAD.

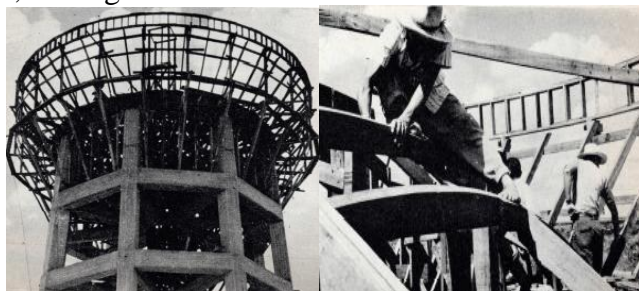
Figura 1. Construcción de tanques tipo Intze en la década de los 60's en Yucatán⁴

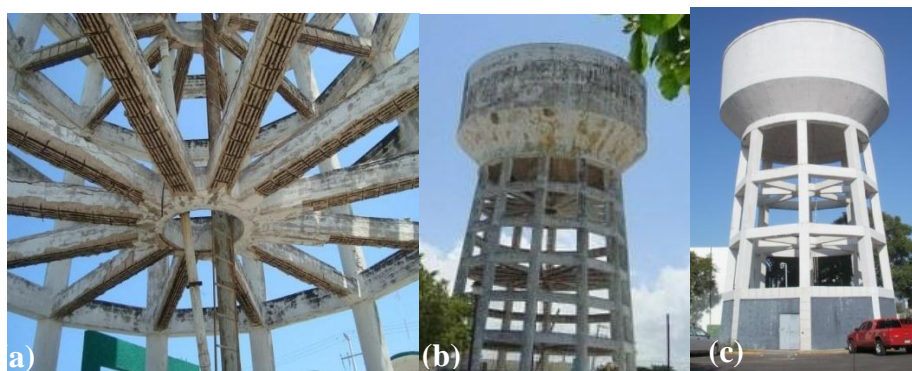
La estructura en estudio es un tanque con fondo troncocónico, (tipo Intze) el cual consta de dos partes principales: el tanque de almacenamiento o contenedor y la estructura de soporte³; según vecinos del lugar se construyó a mediados de la década de los 70's y durante mucho tiempo ha estado en desuso. En Yucatán existen algunos tanques de este tipo construidos a mediados de la década de los 60's⁴ (Figura 1), los cuales actualmente se encuentran en un grado de deterioro por corrosión muy avanzado, ver Figura 2.

Figura 2. Tanque en Progreso Yuc. actualmente (a) y (b), tanque en estudio en Morelia Mich. (c)

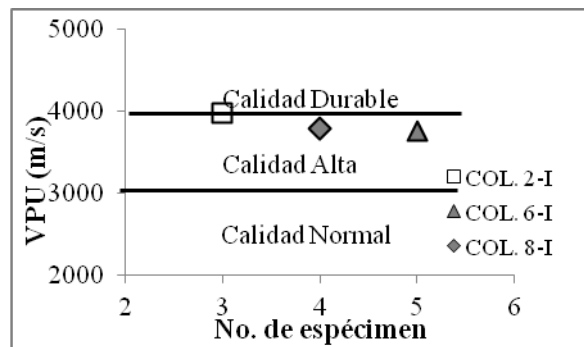
El manual Durar establece los criterios de evaluación de la calidad del concreto en función de la VPU, de acuerdo con este ensayo los resultados se ubican en el rango de calidad alta como puede verse en la Figura 4.

Figura 4. Resultados del ensayo de velocidad de pulso ultrasónico.

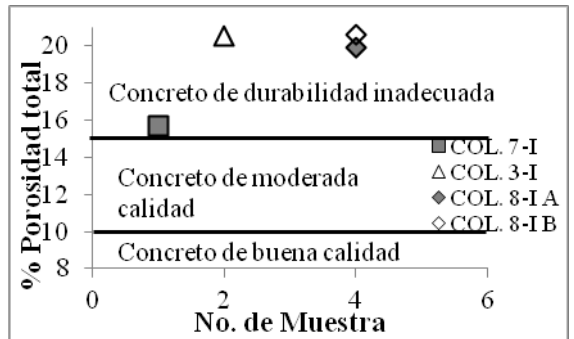
En la Figura 8 se observa que la porosidad es elevada, esto es que el concreto tiene muchos poros, sin embargo éstos no están interconectados entre ellos, motivo por el cual la absorción capilar es baja, (Figura 7) por lo tanto la probabilidad de que penetren los agentes agresivos es baja también.

Figura 8. Calidad del concreto en función de la porosidad total
