12-14 de Noviembre del 2012
Facultad de Ingeniería Mochis, Universidad Autónoma de Sinaloa

COMPORTAMIENTO POR CORROSION DE SENSORES GALVANICOS (ACERO AL CARBONO /ACERO INOXIDABLE) EMBEBIDOS EN CONCRETO REFORZADO MEDIANTE TECNICAS ELCTROQUIMICAS

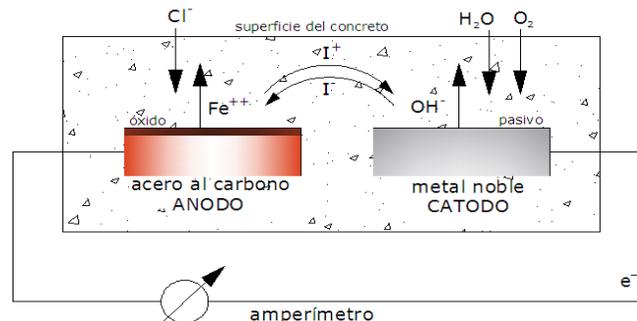
Figura 1. Macrocella de corrosión

La corriente galvánica o de macrocelda es generada por la diferencia de potencial natural de dos materiales disímiles, uno que funciona como ánodo, lugar donde se desarrolla la corrosión por lo cual debe ser de un material vulnerable a la corrosión, y el otro que funcione como cátodo donde se lleva a cabo el proceso de reducción. Para que se lleve a cabo la corrosión electroquímica es necesario que ocurran estos dos procesos, las reacciones principales son las siguientes:

El proceso de corrosión en el ánodo también involucra ambas reacciones pero aquí la corriente anódica es mayor que la corriente catódica, en el cátodo la corriente catódica es mayor que la anódica, con lo cual se conforma la macrocelda de corrosión. Los factores que influyen en el funcionamiento de una macrocelda de corrosión en el concreto, como el diseño en la forma geométrica y tamaño de los sensores, la posición y colocación dentro de la zona de recubrimiento, así como la separación entre ánodos y cátodos pueden ocasionar el aumento o disminución en valores de corriente galvánica⁵, para este estudio los principales factores examinados que influenciaron en la señal de corrientes de macrocelda fueron la relación de áreas entre ánodo/cátodo, las distancias de separación y altura con respecto al nivel de inmersión de los ambientes a las que fueron expuestos. Las variables como la calidad del concreto, el recubrimiento del acero de refuerzo, el monitoreo de potenciales y corrientes de macrocelda de los electrodos del sensor, son importantes para investigar y determinar el mecanismo de corrosión del sistema⁶ y probar que esta técnica se puede utilizar como método alternativo de monitoreo del riesgo por corrosión dentro del concreto⁷.

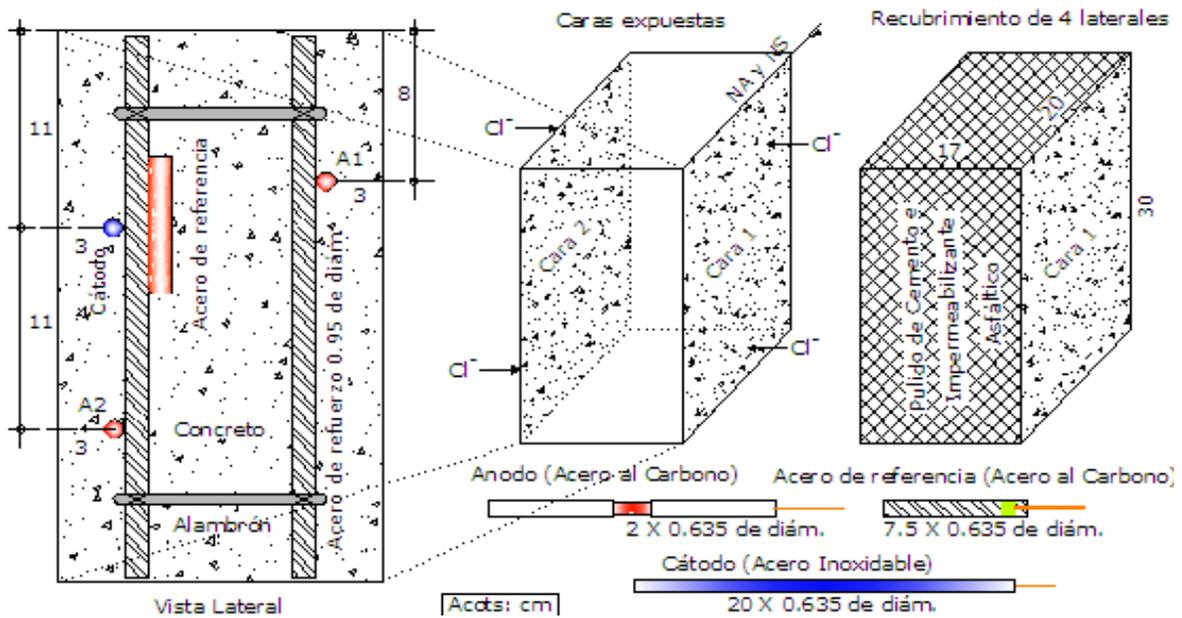
Figura 2. Tamaño y forma de los especímenes de concreto armado y sensores galvánicos

Los sensores fueron diseñados como celda galvánica consistiendo de acero al carbono (ánodos “A1”, “A2”) y electrodos de acero inoxidable (cátodos “C”), estos fueron aislados de la armadura con mangueras tipo industrial a excepción del acero de referencia (AR) que tiene contacto eléctrico con la armadura, para la conexión entre electrodos se utilizó alambres de cobre conectados a los ánodos y cátodo con salida al exterior de la viga dispuestos a formar un circuito

corto. La sujeción del sensor sobre la armadura se realizó mediante corbatillas de plástico. La relación de áreas entre ánodo/cátodo es de 1:10, correspondiente a 4cm² para cada ánodo y de 40cm² para el cátodo. El área del cátodo tiene que ser mayor debido a que las áreas correspondientes de 1:1 generan bajas corrientes galvánicas, sobre todo para electrodos de acero inoxidable, por lo tanto no serían apropiados para detectar el daño por corrosión del acero en concreto⁹. La geometría del sensor y su posición en la zona de recubrimiento dentro de la viga se muestra en la Figura 2. El material anódico usado en esta investigación corresponde a un acero 1017 (UNS G10170) de la misma composición que la armadura, el cátodo de un acero inoxidable austenítico tipo 304 (UNS S30400)¹⁰, ver Tabla 2. El análisis de la composición química de elementos del sensor se realizó preparando muestras de 3 grs. del material anódico y catódico realizándose una digestión ácida en el microondas marca CEM modelo MDS-200, donde se aplicó el método STILL que consistió en la preparación de 0.5 grs. de cada muestra con HCl, HNO₃, HF y HBO₃, la cual posteriormente se filtró y aforó antes de hacer el análisis o lectura de elementos por Espectrometría de Emisión por Plasma (ICP-OES) modelo IRIS-AP, Espectrofotometría de Absorción Atómica (FAA) modelo AVANTA SIGMA y Analizador Elemental modelo EA-1110¹¹, los resultados se muestran en la Tabla 2. Cada arreglo de sensores fue probado por continuidad eléctrica antes y después de ser embebidos mediante un circuito corto externo.

Las vigas de concreto armado con dimensiones de 17x20x30cm fueron preparadas con una armadura de varillas de acero al carbono de 3/8” de diámetro y estribos de acero al carbono (alambrón) de 1/4” de diámetro sujetadas con alambre de amarre de acero recocido. Dos sensores fueron embebidos por cada viga (cara 1, ánodo A1) y (cara 2, ánodo A2), ambas con 3 cm de recubrimiento, sumergidas a una distancia del nivel de agua (NA) y salmuera (NS) a 8(A1) cm y 22(A2) cm. La armadura fue embebida con un recubrimiento de concreto de 3.5cm en ambas caras de 20X30 cm expuestas a la penetración de cloruros, las otras cuatro caras laterales de 17X20cm y 17X30cm se recubrieron con un pulido de cemento y de impermeabilizante asfáltico base solvente, para evitar la penetración de cloruros en estos lados.

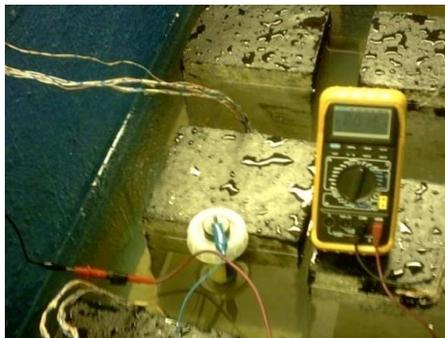
Figura 3. Monitoreo del sistema con multímetro y electrodo de referencia Cu/CuSO₄

Las probetas estuvieron inmersas durante 18 meses en dos ambientes: Agua Potable (blanco) y en una solución de NaCl al 5% (Salmuera) para acelerar la corrosión del sistema. Las vigas expuestas en Salmuera corresponden de igual forma como las expuestas en Agua Potable, una con relación a/c de 0.60 y otra de relación a/c de 0.40. El monitoreo de las probetas se realizó empleando un Multímetro de alta impedancia FLUKE 87 III, midiendo las señales de potenciales y corriente de macrocelda generadas dentro del concreto mediante un circuito corto externo, así como los potenciales de corrosión empleando un electrodo de referencia externo de Cobre-Sulfato de Cobre (Cu/CuSO₄)(Figura 3).

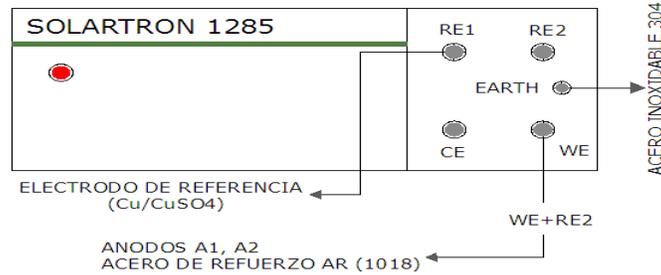
Figura 4. Arreglo para monitoreo del Potencial y Corriente en el tiempo

La estimación del efecto de los cloruros sobre los sensores y acero de refuerzo dentro del concreto se realizó con pruebas de ruido electroquímico empleando un Potenciostato/Galvanostato SOLARTRON 1285, la cual permite la detección y evaluación del comportamiento de la corrosión general y localizada¹², durante 9 meses a partir del mes 10 hasta el mes 18. El arreglo del monitoreo se presenta en la figura 4.

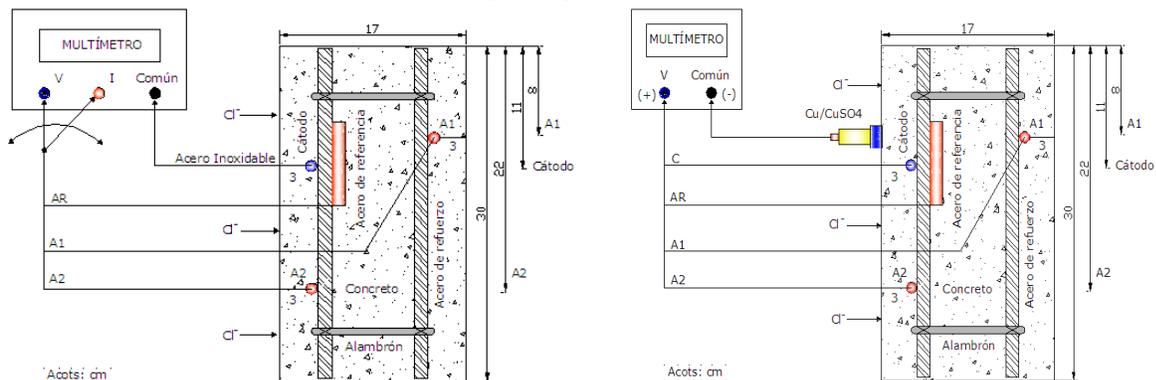
Figura 5. Monitoreo de Voltajes, Corrientes de Macrocelda y Potenciales de Corrosión

Se monitoreó los potenciales y corrientes individuales de los ánodos (A1,A2) y acero de referencia con respecto al cátodo, los potenciales de corrosión con respecto al electrodo de referencia de Cu/CuSO₄ utilizó las mismas varillas de refuerzo (AR), ánodos (A1, A2) y cátodos (C) del sensor como electrodo de trabajo (Figura 5).

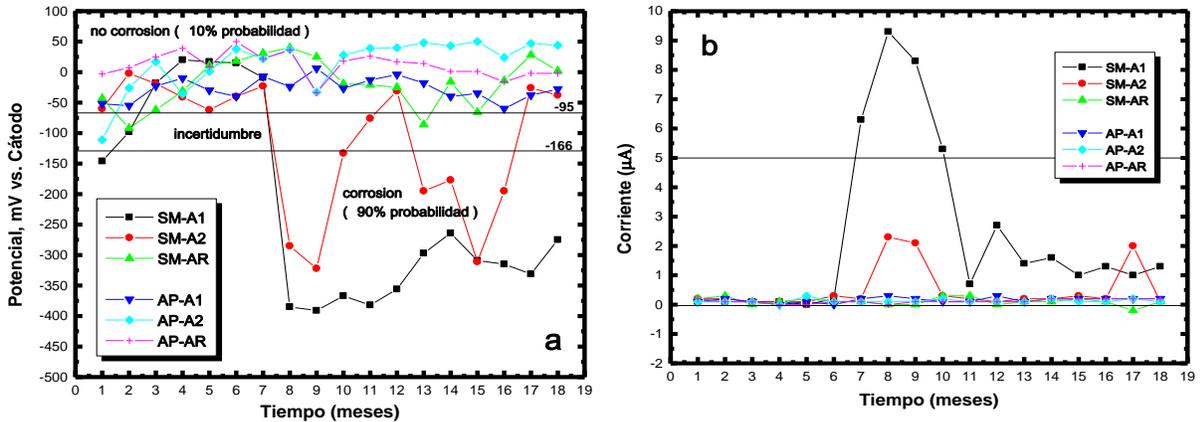
Figura 6. Vigas expuestas en Agua Potable y Salmuera con relación a/c: 0.40

En las probetas con relación a/c 0.40 los potenciales de macrocelda estuvieron debajo de -95mV (agua potable) y de -300 a -400mV la expuesta en salmuera a partir del séptimo mes (Figura 6a). Las corrientes de macrocelda fueron de 0 a 0.3 μA para las vigas expuestas en agua potable y de 3 a 9 μA la expuesta en salmuera (Figura 6b). En las probetas con relación a/c 0.60 los voltajes de macrocelda estuvieron debajo de -95mV (agua potable) y entre -166mV a -450mV la expuesta en salmuera (Figura 7a). Las corrientes de macrocelda fueron de 0 a 0.3 μA para las expuestas en agua potable y de 3 a 14 μA los primeros tres meses de exposición, disminuyendo gradualmente hasta conservarse entre 3 y 7 μA para las expuestas en salmuera (Figura 7b).

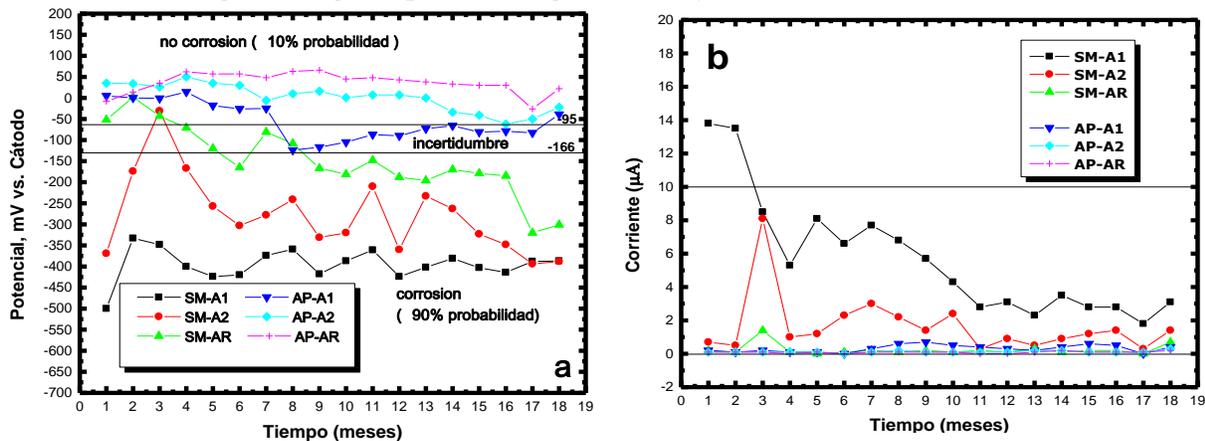
Figura 7. Vigas expuestas en Agua Potable y Salmuera con relación a/c: 0.60

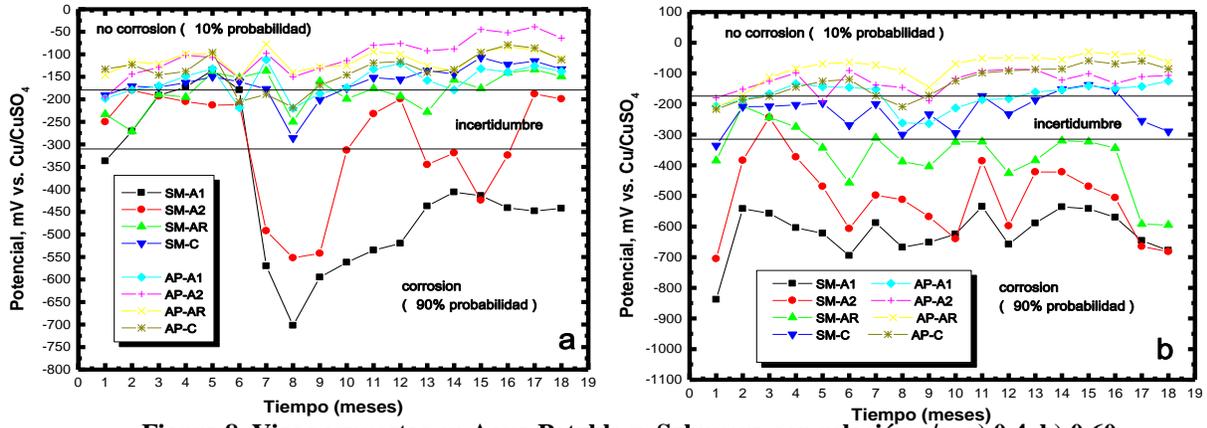
Figura 8. Vigas expuestas en Agua Potable y Salmuera con relación a/c: a) 0.4, b) 0.60

En las probetas con relación agua-cemento a/c 0.40, los potenciales de corrosión variaron con valores debajo de -200mV (viga en agua potable) y hasta -600mV a partir del mes séptimo de la viga expuesta en salmuera (Figura 8a). Los potenciales de corrosión para las probetas con relación agua-cemento a/c 0.60 variaron con valores menores a -200mV para las probetas en agua potable, y de -350mV a -700mV en la vigas expuestas en salmuera (Figura 8b).

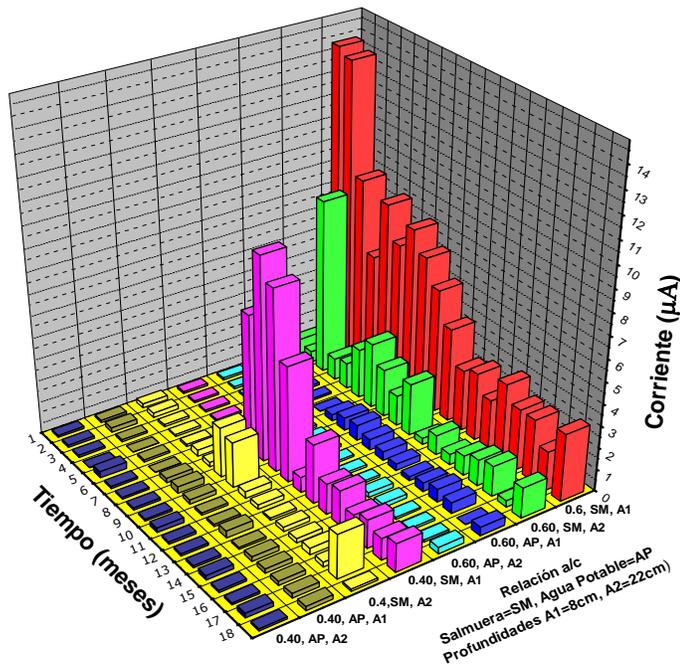
Figura 9. Corrientes de macrocelda a profundidades de 8cms y 22cm

Los sensores a 8cm (A1) con respecto al nivel de inmersión presentaron corrientes de macrocelda mas elevadas hasta de $9\mu\text{A}$ y $14\mu\text{A}$ (con respecto al ánodo: $2.25\mu\text{A}/\text{cm}^2$ y $3.5\mu\text{A}/\text{cm}^2$) para vigas de mejor y menos calidad del concreto. La activación del sensor a mayor profundidad de 22cm (A2) los valores de corrientes de macrocelda resultaron menores hasta un tercio de los valores máximos encontrados (Figura 9), debido a que a mayor profundidad la difusión de oxígeno es más lenta y por lo tanto disminuye la actividad de corrosión, actualmente se conoce que aún sin la presencia de oxígeno, otras reacciones de reducción dentro del concreto aseguran su desarrollo¹⁴. Estos valores son similares con otros autores ($15\mu\text{A}$ y de $16\mu\text{A}$), bajo condiciones diferentes de ensayo, materiales, diseños y arreglos geométricos del sistema^{2,15}.

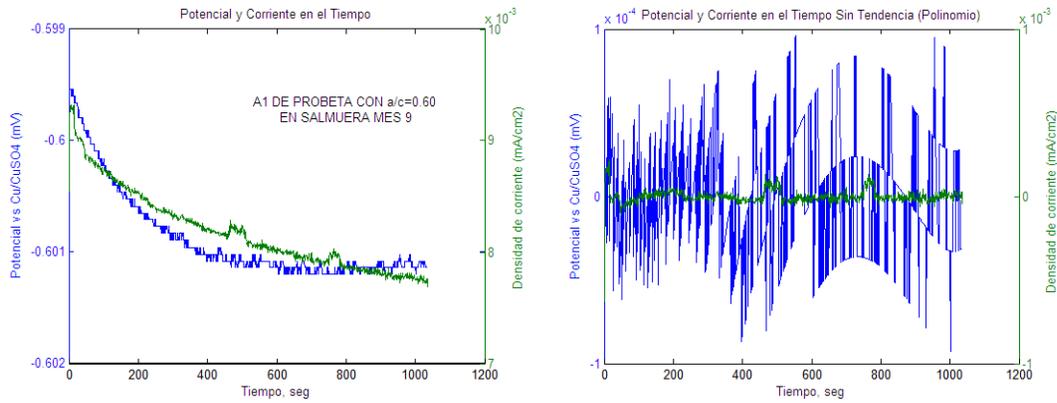
Figura 10. Serie de tiempo, obtenidos del sensor (A1) en concreto de baja calidad mes 09, con tendencia (izquierda), sin tendencia (derecha)

Dada la nula activación del sensor de agua potable, solo presentamos los resultados de las vigas expuestas el salmuera para asegurar que estas si presentaron corrosión por cloruros. Se tomaron lecturas de Potenciales (E) y corriente (I) con 1024 pts., a 1 pto./seg. En general las series de potencial y corriente con el tiempo (Figura 10) presentaron frecuencias altas con bajas amplitudes, con transitorios escasos demostrando del análisis visual un tipo de corrosión generalizada.

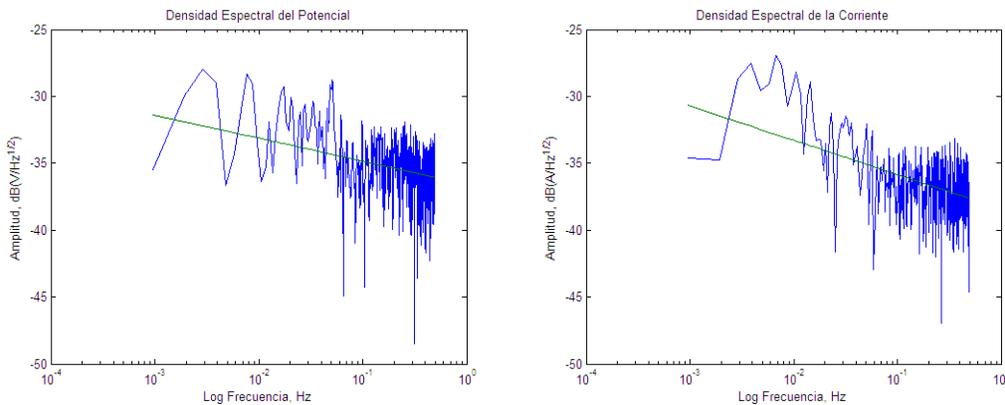
Figura 11. Densidades espectrales, registro de potenciales y corriente en el tiempo, sensor (A1), concreto de baja calidad en el mes 09

Las densidades espectrales del potencial en los sensores y acero de refuerzo en general durante los 9 meses de monitoreo presentaron pendientes del orden (-1.72 a - 3.76) para las vigas de mejor calidad. Los espectros de frecuencia en corriente para las vigas de mejor calidad presentaron pendientes del orden de (-0.63 a -4.92) y para las de menos calidad (-0.43 y -3.26), estos valores en función de la pendiente de las densidades espectrales de frecuencia corresponden a un tipo de corrosión uniforme y de pasivación-uniforme¹⁶ (Figuras 11,12).

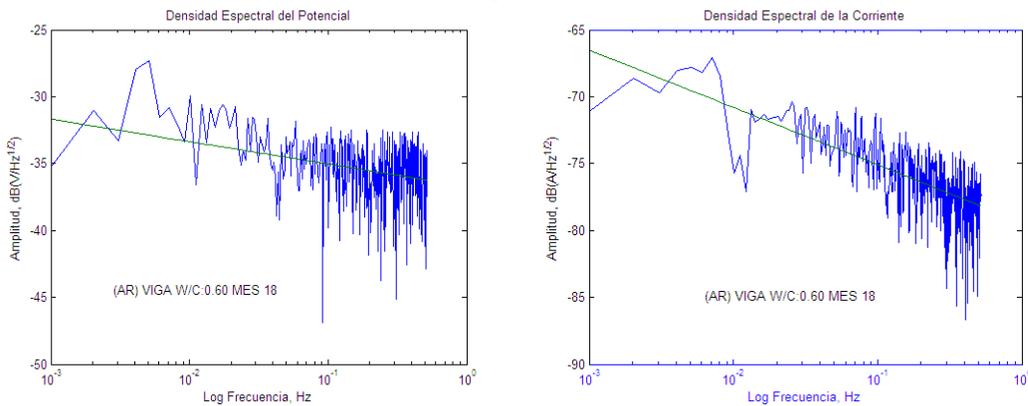
Figura 12. Densidades espectrales, registro de potenciales y corriente en el tiempo, acero de refuerzo (AR), concreto de baja calidad, mes 18

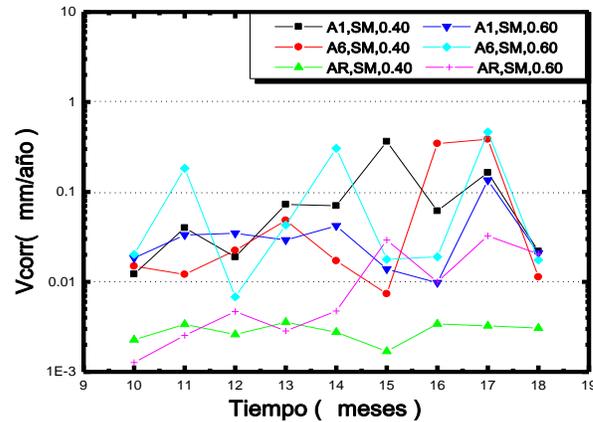
Figura 13. Velocidades de corrosión del acero de refuerzo y sensores para ambas calidades del concreto

Las velocidades de corrosión del acero de refuerzo de nivel moderado ($2.5 \mu\text{m/año}$) vigas de buena calidad, y de nivel moderado del orden $2.5 \mu\text{m/año}$ a nivel alto ($20 \mu\text{m/año}$) para vigas de menos calidad en los meses 17 y 18. Los sensores presentaron niveles de corrosión relativamente muy altos del orden de $20 \mu\text{m/año}$ hasta $200 \mu\text{m/año}$ en ambas calidades del concreto y representa la posible influencia de la relación de áreas de los electrodos del sensor y el espacio circundante (Figura 13), que de acuerdo con el análisis estadístico esta velocidad de corrosión alta representa la pasivación del sistema y no de alguna activación por cloruros.
