12-14 de Noviembre del 2012
Facultad de Ingeniería Mochis, Universidad Autónoma de Sinaloa

MONITOREO ELECTROQUÍMICO DE PROBETAS EXPUESTAS A DIFERENTES AMBIENTES EN MÉXICO – PROYECTO DURACON

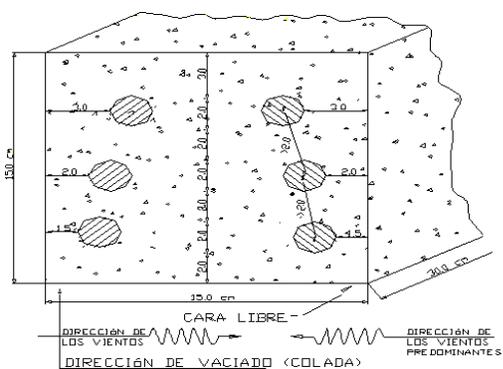
En la figura 1 y 2 se muestran los especímenes de concreto que fueron expuestos en las estaciones de ensayo natural se fabricaron en forma prismática de 15x15x30 cm con 3 barras de acero, con espesores de recubrimiento de 1.5, 2 y 3 cm

Figura 1.- Sección transversal del espécimen de concreto.

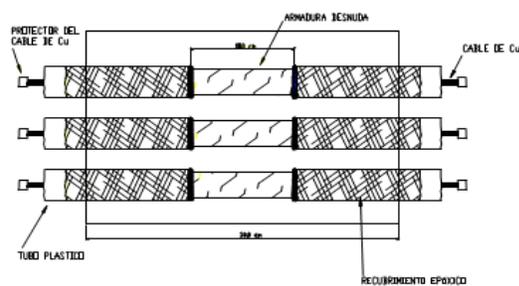
Figura 2.- Sección longitudinal del espécimen de concreto.

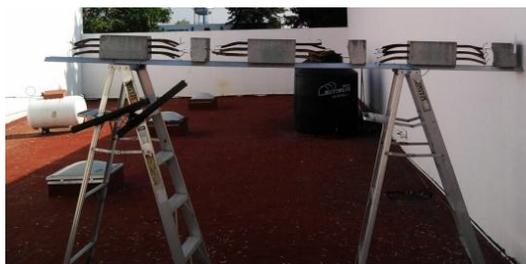
Las estaciones de ensayo natural fueron construidas con paneles metálicos para sostener los especímenes de concreto a un metro por encima del suelo, orientados hacia la dirección de los vientos predominantes.

Figura 3.- Estación de monitoreo en Morelia

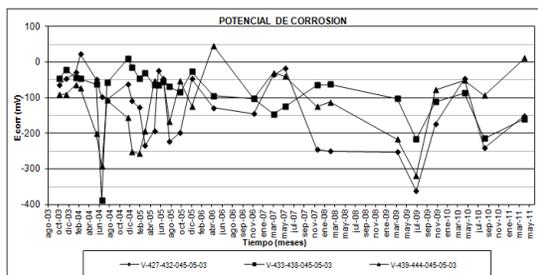
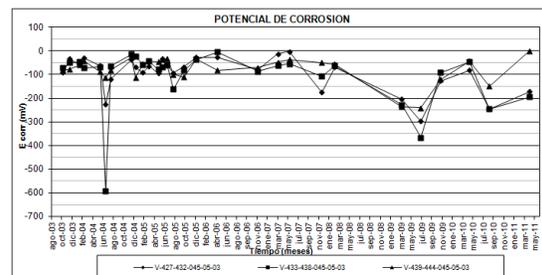
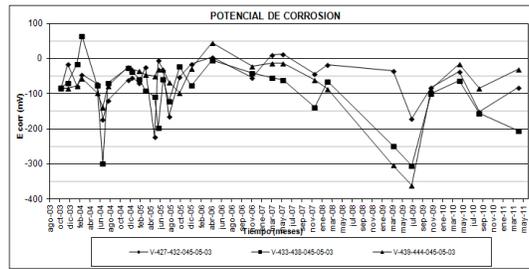
En la figura 4 (a-c) se muestran las gráficas correspondientes al comportamiento del potencial de corrosión en la cara resguardada de las vigas 1,2 y 3 (relación a/c de 0.45); durante los 9 años de exposición en la estación de Morelia. Se observa una mayor variación en los valores correspondientes a las barras con recubrimiento de 30 mm y 15 mm, mientras que la viga con recubrimiento de 20 mm se comporta de manera más homogénea.

a) Relación a/c: 0.45, recubrimiento 30 mm

b) Relación a/c: 0.45, recubrimiento 20 mm

c) Relación a/c: 0.45, recubrimiento 15 mm

Figura 4.- Comportamiento del potencial en las vigas 1 – 3

De acuerdo con la tabla mostrada anteriormente, para el año 2004, se alcanzan valores superiores a -350 mV lo que indica la posible formación de una película pasiva sobre las varillas de acero, posteriormente se observa una oscilación entre los valores de -200 mV y -350 mV que de acuerdo con la tabla anterior se tiene una incertidumbre de encontrar corrosión en el acero. En la figura 5 (a-c) se muestra el comportamiento del potencial de corrosión de las vigas con a/c = 0.65, observándose de igual manera que en las vigas con a/c = 0.45 que en 2004, se presenta en todas las barras una probabilidad del 95% [5] que se haya desarrollado corrosión debido a que se superan los -350 mV.

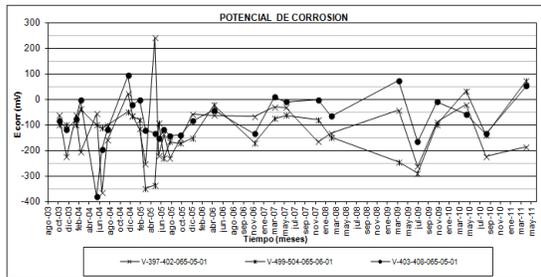
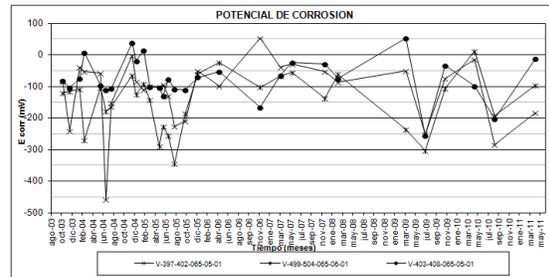
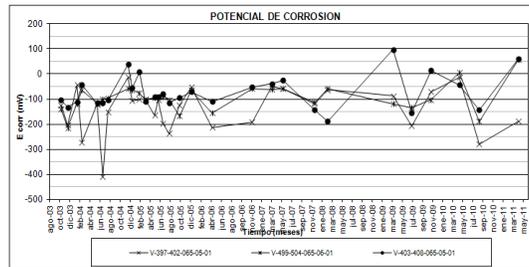
a) Relación a/c: 0.65, recubrimiento 30 mm

b) Relación a/c: 0.65, recubrimiento 20 mm

c) Relación a/c: 0.65, recubrimiento 15 mm

Figura 5.- Comportamiento del potencial en las vigas 4 – 6

Posteriormente, se observa que en las barras con recubrimiento de 30 y 20 mm se presenta una oscilación entre los valores de -200 y -350 mV, lo que indica que hay incertidumbre de que la corrosión siga presentándose, mientras que las barras con recubrimiento de 15 mm reflejan solamente el 10% de que exista corrosión.

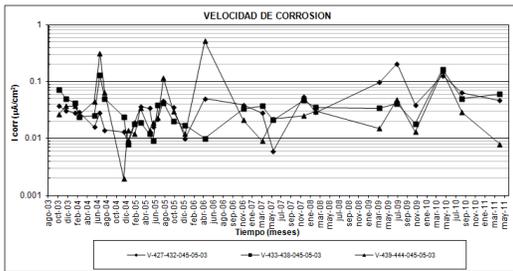
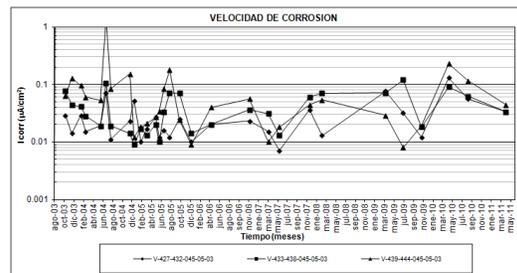
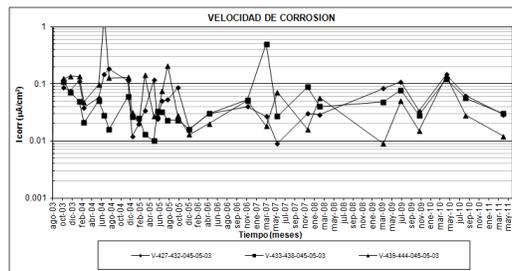
La figura 6 (a-c) muestra el comportamiento de la velocidad de corrosión en las vigas 1-3 con $a/c = 0.45$, que de acuerdo con la tabla 2, predomina un nivel de corrosión moderado en la mayor parte del tiempo de exposición, presentándose registros de corrosión elevada para el 2004 en los 3 recubrimientos. Para el caso de las vigas 4-6 con $a/c = 0.65$ se encontró una situación similar en la que prevalece un nivel de corrosión moderado.

a) Relación a/c: 0.45, recubrimiento 30 mm

b) Relación a/c: 0.45, recubrimiento 20 mm

c) Relación a/c: 0.45, recubrimiento 15 mm

Figura 6.- Comportamiento del potencial en las vigas 1-3

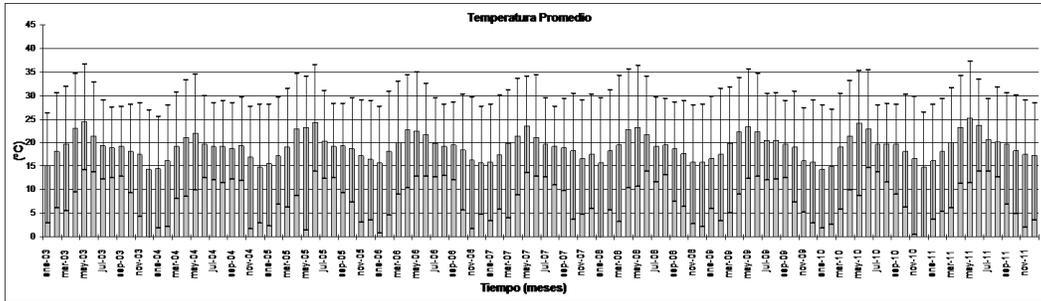
La figura 7 muestra el registro de la temperatura a lo largo del periodo de exposición, observándose una temperatura promedio que varía de 15 y 21° C. En la figura 8 se observa el comportamiento de la precipitación, registrándose mayor precipitación en el año 2008.

Figura 7.- Registro de temperatura

En las figuras 7-9 se muestra el registro de los parámetros ambientales (temperatura, precipitación y humedad relativa) correspondientes a la estación de Angamacutiro, Mich. Debido a que es la estación más cercana al sitio de estudio.

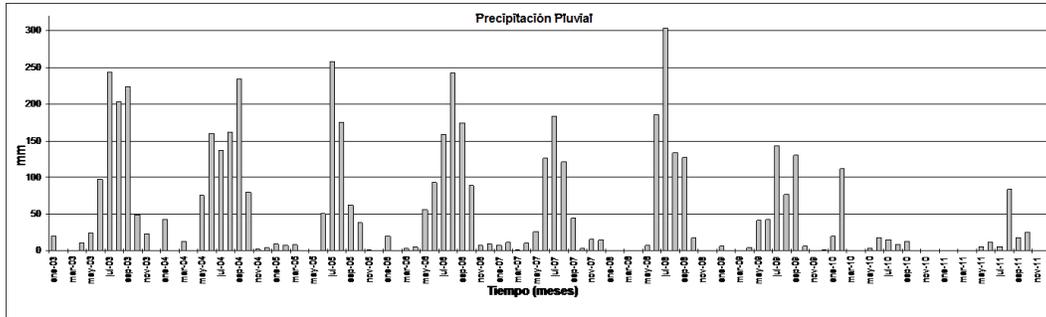
Figura 8.- Registro de precipitación

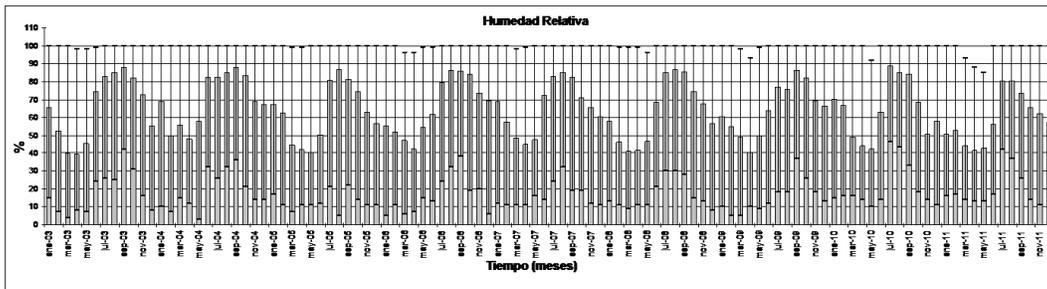
Respecto a la humedad relativa, se observa en la figura 9 que el promedio anual oscila entre el 40 y 85%, lo que indica que puede ser un factor ambiental que propicie la corrosión por carbonatación.

Figura 9.- Registro de humedad relativa

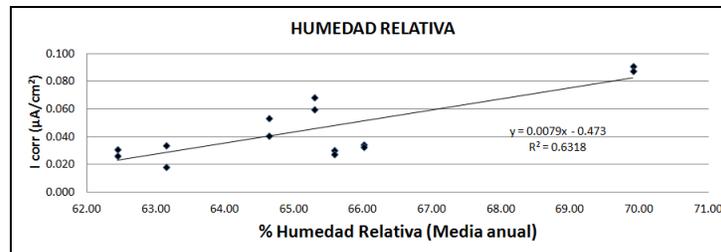
Figura 10.- Correlación de % de humedad relativa VS icorr

En la figura 10, se muestra la correlación efectuada entre la humedad relativa media anual (HRMA) y la velocidad de corrosión con los datos correspondientes a las varillas de refuerzo con recubrimiento de 20 mm., encontrándose un coeficiente de correlación de 0.63. Sin embargo se debe tomar en cuenta que el rango de variación de la HRMA es de apenas 9% por lo que la pendiente en la recta de regresión es casi despreciable. En la actualidad se están revisando los resultados de otras estaciones del Proyecto DURACON-México, que cuenta con 15 estaciones en total. Las variaciones de la HRMA de todas las estaciones mexicanas podrán definir cual de los parámetros ambientales son los más significativos para pronosticar el comportamiento electroquímico del acero en estos tipos de concreto usado en el Proyecto DURACON México.

Se llevó a cabo un análisis de correlación entre las variables electroquímicas y los parámetros ambientales descritos anteriormente, encontrándose una mayor correlación entre la humedad relativa y la velocidad de corrosión, sin embargo esta información no es suficiente para obtener conclusiones y/o modelos para predecir el comportamiento de la corrosión en las probetas expuestas.
