DETERMINACION DE LA VELOCIDAD DE CORROSION EN EL PUENTE “RIO FUERTE”

**F.H. Estupiñán López^{1*}, F. Almeraya Calderón ¹, J. Cabral Miramontes., H. Castorena
González ², A. Borunda Terrazas ¹, C. Gaona Tiburcio ¹, A. Martínez Villafañe ¹,
M. Terrazas Guzmán ¹.**

¹Centro de Investigación en Materiales Avanzados S.C. (CIMAV), Grupo Corrosión, Miguel de Cervantes 120, Complejo Industrial Chihuahua, Chihuahua, Chihuahua., México.

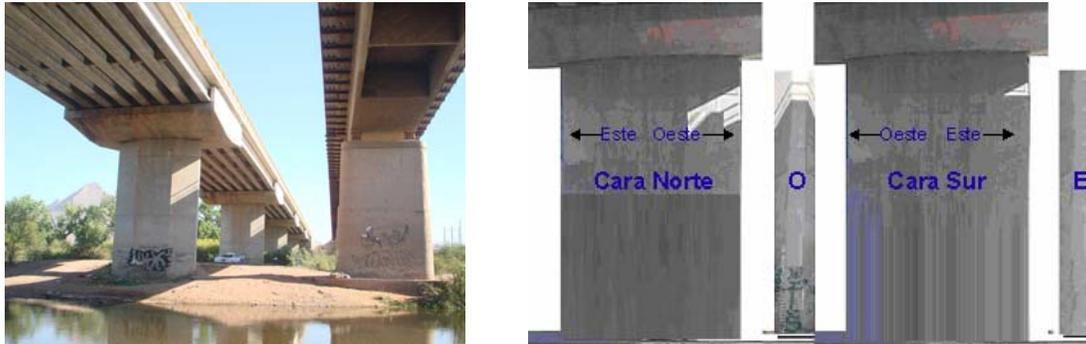
Figura 1. Desnivel del suelo y caras de la pila

Las mediciones de velocidad de corrosión se realizaron hasta una altura de 5m con respecto del suelo, como se muestra en la figura 1. (los 5m. mencionados son referentes a la parte mas baja), ya que la inspección preliminar y detallada indican que es donde probablemente exista una mayor actividad del fenómeno de corrosión. Para facilitar la comprensión de los datos, cada pila se dividió en 4 caras como se puede ver en la figura 1.

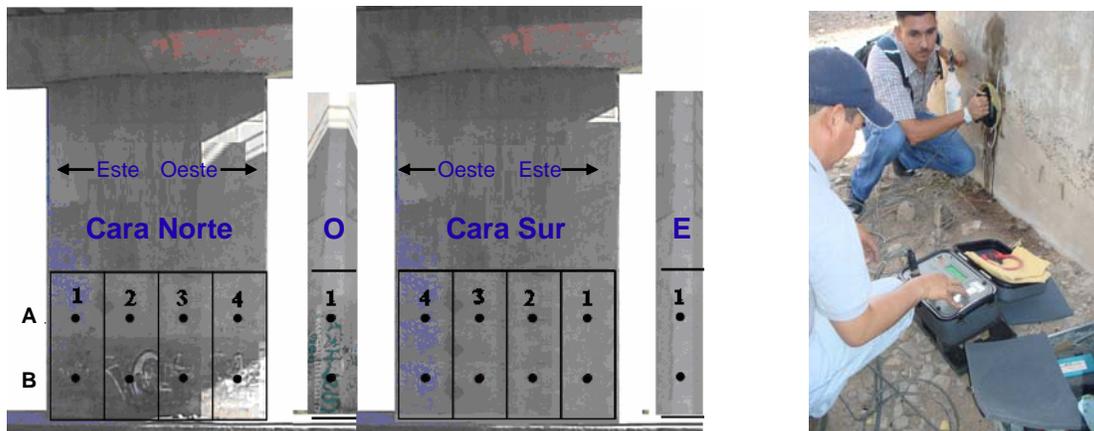
Figura 2. Mallado para velocidades de corrosión (1.5m aprox. de separación entre punto y punto)

Velocidad de Corrosión. El monitoreo de la velocidad de corrosión se realizó bajo la norma ASTM G59⁷, la cual se basa en la técnica electroquímica de Resistencia a la Polarización Lineal y se realizó mediante el equipo GECOR 6. Los puntos de medición se realizaron en una cuadrícula con espaciamiento de 1.5m entre cada punto (figura 2.)
