12-14 de Noviembre del 2012
Facultad de Ingeniería Mochis, Universidad Autónoma de Sinaloa

FISURAS TRANSVERSALES EN PAVIMENTOS OCASIONADAS POR LA INEFICACIA DE PASADORES

M. J. Segerer¹

¹ Presidente de Control y Desarrollo de Hormigones S.A. - Gutenberg 8115 Luján - Mendoza - ARGENTINA

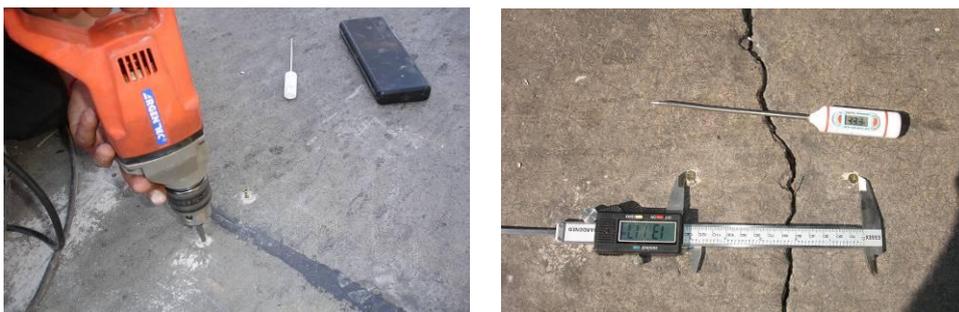
Debido al carácter atípico de las fisuras, se realizaron ensayos y mediciones durante más de 6 meses. Se ideó un sistema para poder medir las variaciones dimensionales de las losas, instalando tornillos distanciados entre 80 y 140 mm para medir en diferentes ocasiones, la apertura / clausura de juntas y fisuras en paños representativos con pie de rey digital de precisión (Figura 3). Estos pares de testigos se instalaron en ocho a diez puntos de cuatro tramos representativos de pavimento habilitado al tránsito, siempre aprovechando zonas para medir movimientos en fisuras, juntas de contracción y juntas de dilatación.

Figura 3. Colocación de testigos para el seguimiento de juntas y fisuras.
