**3er Congreso Nacional ALCONPAT 2008**  
**Chihuahua; Chih. México**  
**Del 12 al 14 de Noviembre**

**DESMITIFICANDO EL EFECTO NOCIVO DE UNA REPARACIÓN LOCALIZADA  
EN LAS ZONAS ADYACENTES DEL CONCRETO REFORZADO.  
EL VALOR DE LA PREVENCIÓN**

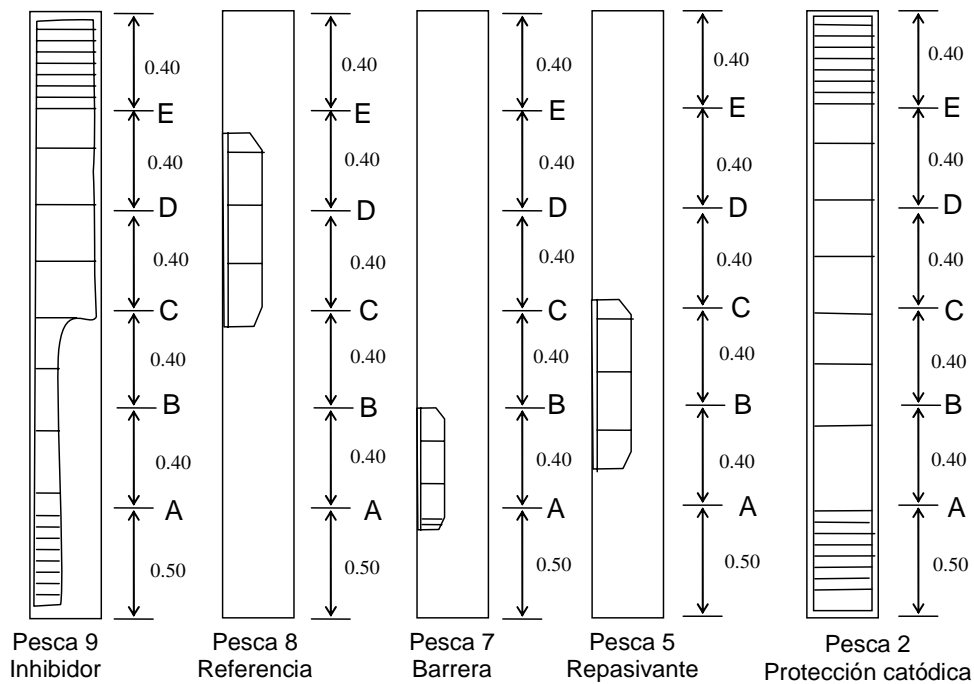
**Figura 3.** Croquis de los daños típicos en edificios, variable 3 (pruebas de campo).

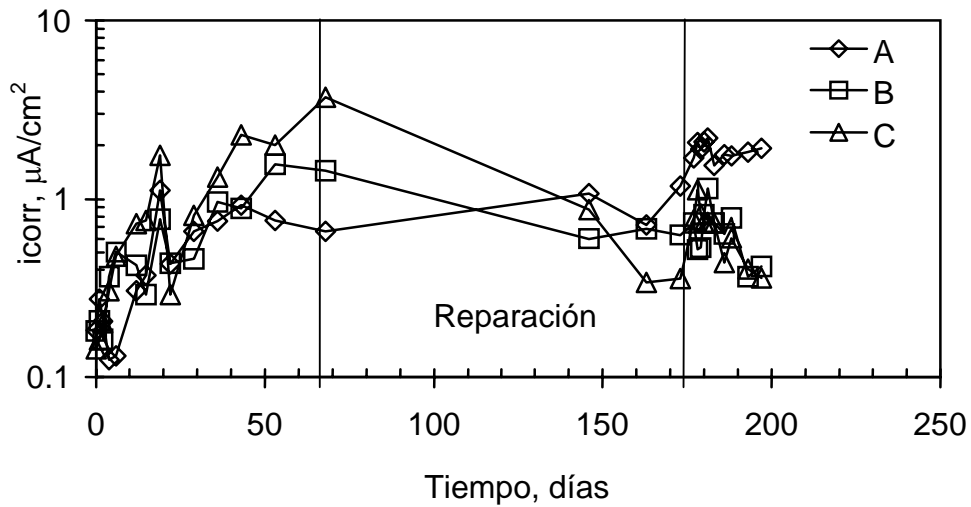
**Figura 4.** Valores de  $i_{corr}$  promedio obtenidos en columnas sin puente de adherencia.

Las Figuras 4 y 5 describen el comportamiento de la velocidad de corrosión ( $i_{corr}$ ) con el tiempo en función de las zonas no reparadas (A y B) y la zona reparada C. La Figura 4 muestra el resultado sin puente de adherencia y la Figura 2 con puente de adherencia. Hay una tendencia general a disminuir la  $i_{corr}$  después de la reparación en las zonas B y C pero sin diferencias significativas entre ellas. En este caso, el agente de adherencia incrementa la capacidad de unión entre el concreto viejo (A y B) y el concreto nuevo (C) y evita la entrada de agentes como el cloruro que pudiese afectar a las partes no reparadas (A y B). En este caso también, el puente de adherencia promueve una disminución de  $i_{corr}$  en la zona A de la Figura 5 con respecto a la misma de la Figura 4. Esto probablemente significa que la humedad no está alcanzando las partes superiores con la misma facilidad e intensidad como para mantener el electrolito o promover la entrada de cloruros adicionales a la parte NR. Por otra parte, las columnas donde no había puente de adherencia (Figura 4) no mostraron con claridad la tendencia de  $i_{corr}$  a disminuir. Bajo las condiciones de estudio y exposición, la principal conclusión de este trabajo fue que el agente adherente trabaja a favor de la reparación desde el punto de vista electroquímico, reduciendo los valores de  $i_{corr}$  de la parte no reparada al menos durante el período de prueba. Entonces, el uso de puente de adherencia constituye una variable que desmitifica el efecto nocivo del par galvánico en la parte no reparada, incluso a edades tempranas.

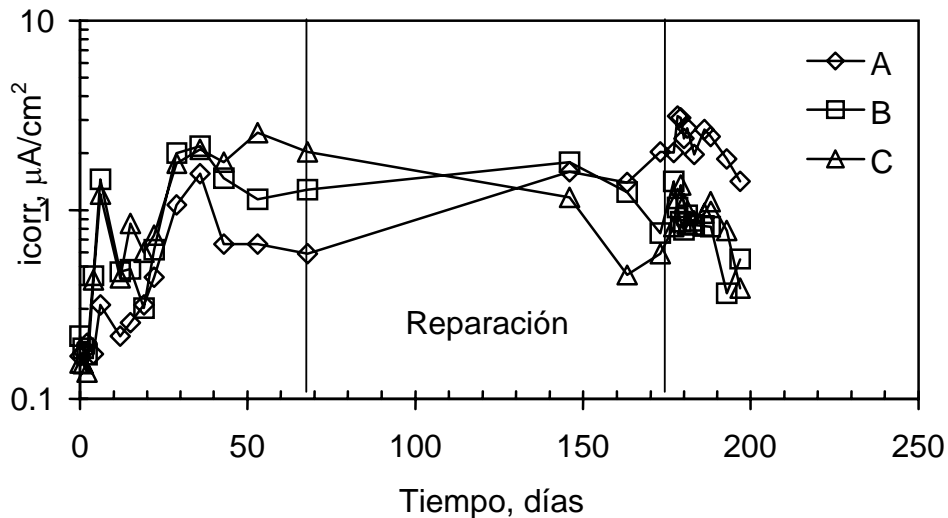
**Figura 5.** Valores de  $i_{corr}$  promedio obtenidos en columnas con puente de adherencia

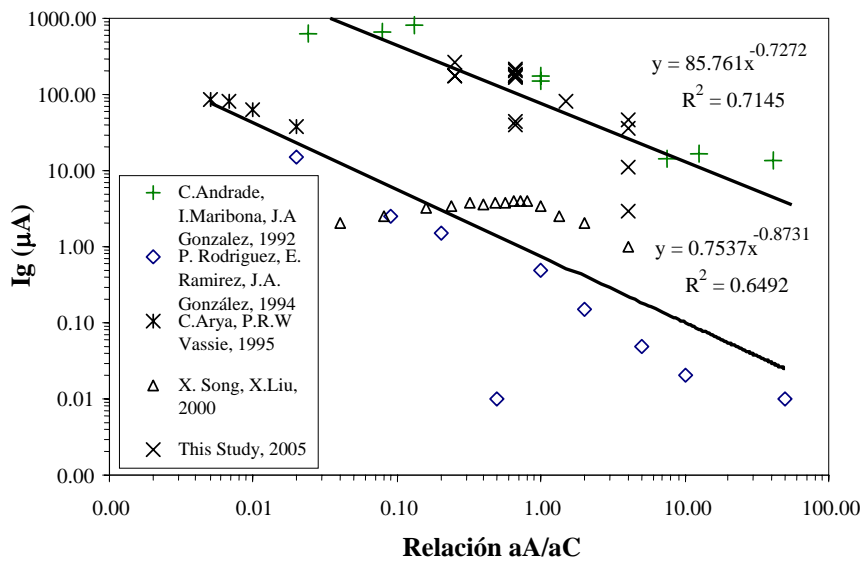
**Figure 7.** Tendencia obtenida de la relación de aA/aC y los valores de Ig basada en una ecuación cuadrática para la variable 2, comparada con datos obtenidos por otros autores.

Esta ecuación, que en la referencia 8 fue discutida y complementada con datos de otros autores, se observa también en la Figura 7.

Se identificaron dos grupos de datos y se clasificaron según su comportamiento. Las dos ecuaciones de regresión se obtuvieron, una basada en los datos de Rodríguez, Arya y Song,<sup>9, 10, 11</sup> y la otra con datos de este estudio y de Andrade<sup>12</sup>. Ambas regresiones muestran pendiente similar pero varían una de la otra en casi dos órdenes de magnitud. La primera ecuación fue:

$$y = 0.7537x^{-0.8731}, \text{ con una } R^2 \text{ de } 0.65 \text{ y la segunda ecuación fué:}$$
$$y = 85.761x^{-0.7272} \text{ con una } R^2 \text{ de } 0.71.$$
