**3er Congreso Nacional ALCONPAT 2008**  
**Chihuahua; Chih. México**  
**Del 12 al 14 de Noviembre**

**REHABILITACIÓN DE ELEMENTOS DE CONCRETO REFORZADO BAJO  
CORROSIÓN INDUCIDA POR LA CARBONATACIÓN**

**E. I. Moreno, R. G. Solís-Carcaño, M. Torres-López**

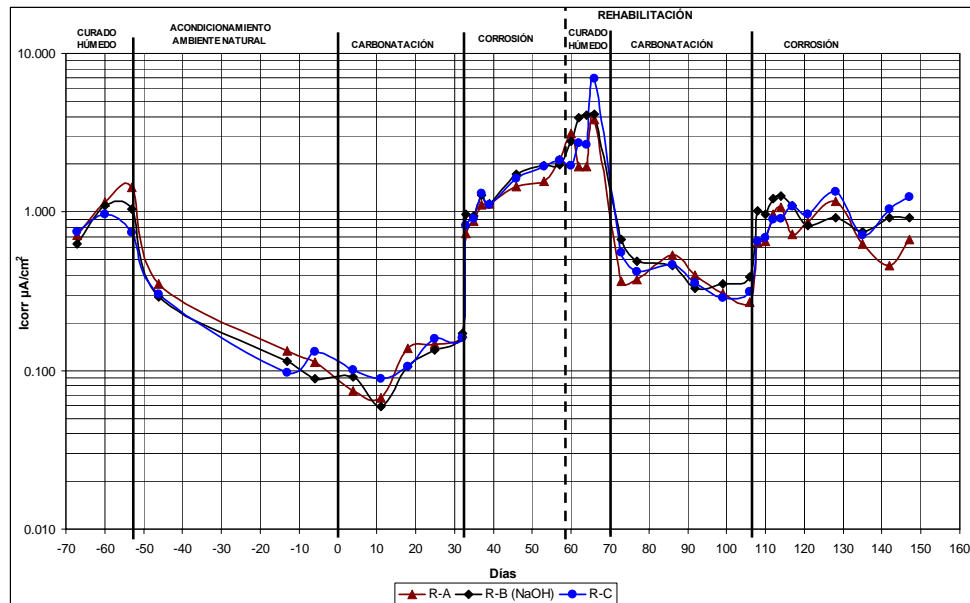
Las figuras 3, 4 y 5 presentan los resultados de las pruebas de medición de potenciales, densidades de corriente de corrosión y resistencia eléctrica del concreto, respectivamente. En el caso de los potenciales y las densidades de corriente, cada punto es un promedio de seis barras de acero; mientras que en el caso de la resistencia eléctrica, cada punto es un promedio de tres especímenes. El día cero corresponde al inicio del período acelerado de carbonatación. Es de notar que, hasta antes de la reparación (día 60), todas las probetas son iguales.

Figura 4. Promedio de densidades de corriente de corrosión.

El efecto del avance de la carbonatación puede observarse por el cambio de pendiente alrededor del día 11, tanto en la figura 3 (más negativa en el caso de los potenciales) como en la figura 4 (más positiva en el caso de las densidades de corriente). Por otra parte, como ya se ha reportado en la literatura, bajo un ambiente del 60% de humedad relativa se puede acelerar la carbonatación,<sup>2</sup> sin embargo la velocidad de corrosión no aumentará significativamente hasta que la humedad se incremente a valores cercanos al 90% de humedad relativa, como se observa en el período entre los días 32 y 58. El efecto de los procedimientos de reparación es más apreciable en el desarrollo de los potenciales que en el de las densidades de corrosión. Una vez reparada la probeta, sólo el procedimiento A permite una pasivación en el mismo rango de potenciales del curado inicial, como se aprecia en la figura 3 para el período entre los días 58 y 70.

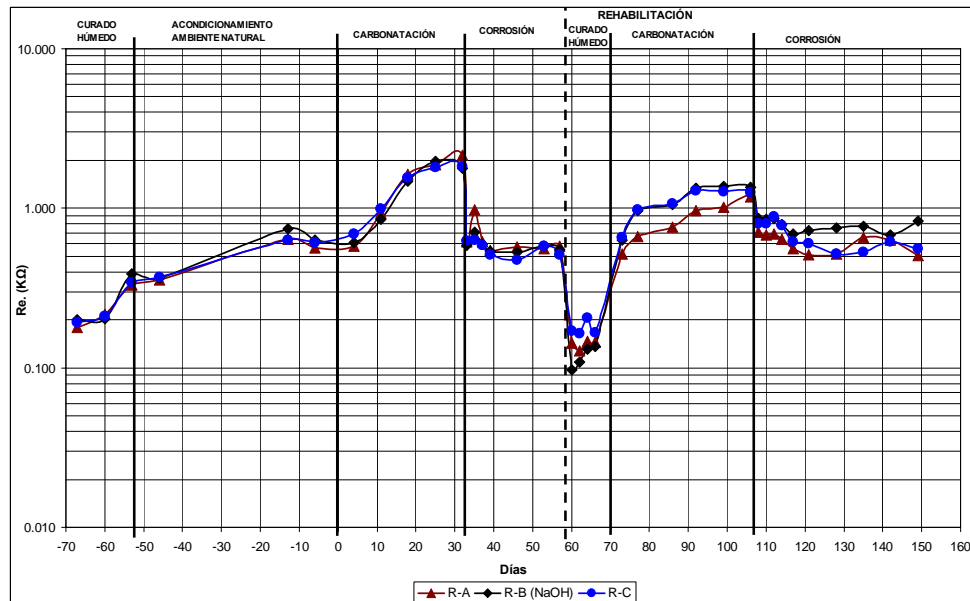
Figura 5. Promedio de la resistencia eléctrica del concreto.

En la Figura 5 se observa que las resistencias promedio de las probetas aumentan en las dos etapas de carbonatación, lo que implica una disminución del riesgo de corrosión. Sin embargo, en la segunda etapa de carbonatación las probetas muestran una resistencia promedio menor a la presentada en la primera etapa, siendo las probetas del procedimiento A las que presentan valores más bajos. Durante las dos etapas de corrosión, las resistencias se mantuvieron similares; sin embargo, las probetas del procedimiento B tuvieron resistencias ligeramente más altas.
