12-14 de Noviembre del 2012
Facultad de Ingeniería Mochis, Universidad Autónoma de Sinaloa

EFFECTO GALVÁNICO DE UNA REPARACIÓN LOCALIZADA EMPLEANDO CONCRETOS MODIFICADOS CON CBCA

RESUMEN

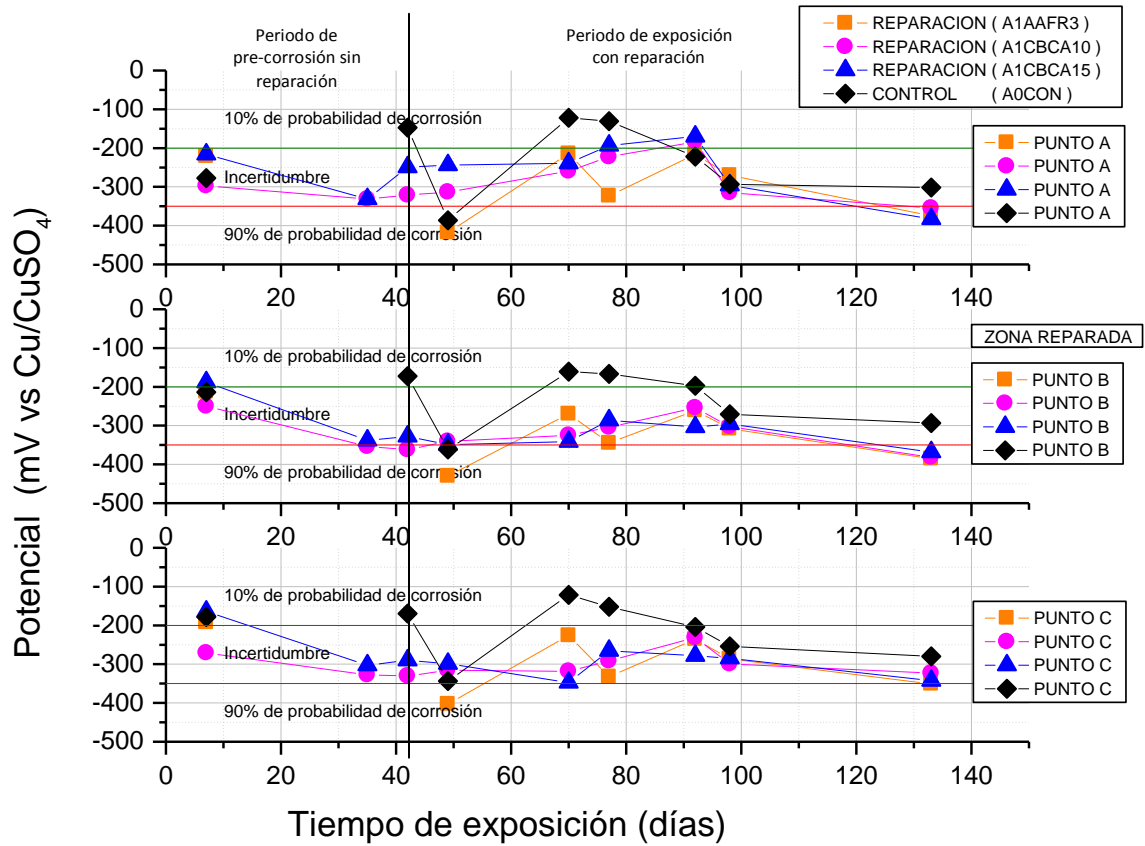
Figura 2. Gráfica de potenciales de corrosión (E_{corr}) vs tiempo de exposición, para la reparación Tipo 1

En las Figuras 2 y 3 se presentan los resultados de E_{corr} , para las reparaciones Tipo 1 y 2 respectivamente. Se puede notar en la Figura 2, que después de realizar la reparación localizada Tipo 1 (reparación a un tercio medio una sola cara), los tres métodos (A1AAFR3, A1CBCA10 y A1CBCA15), presentan valores de potencial, entre -250mV y -400 mV, hasta los 50 días, pero desde los 70 días los valores decrecen hasta ubicarse en 10% de probabilidad de corrosión e incertidumbre, muy semejantes a la probeta sin reparación (Control). Para la reparación localizada Tipo 2, (reparación a un tercio medio en las cuatro caras), después de que se realizó la intervención de mantenimiento, los valores del método A2AAFR3 (puente de adherencia) se

comportaron de manera más negativa que los demás métodos. En general el comportamiento es muy similar entre lo representativo de ambas figuras.

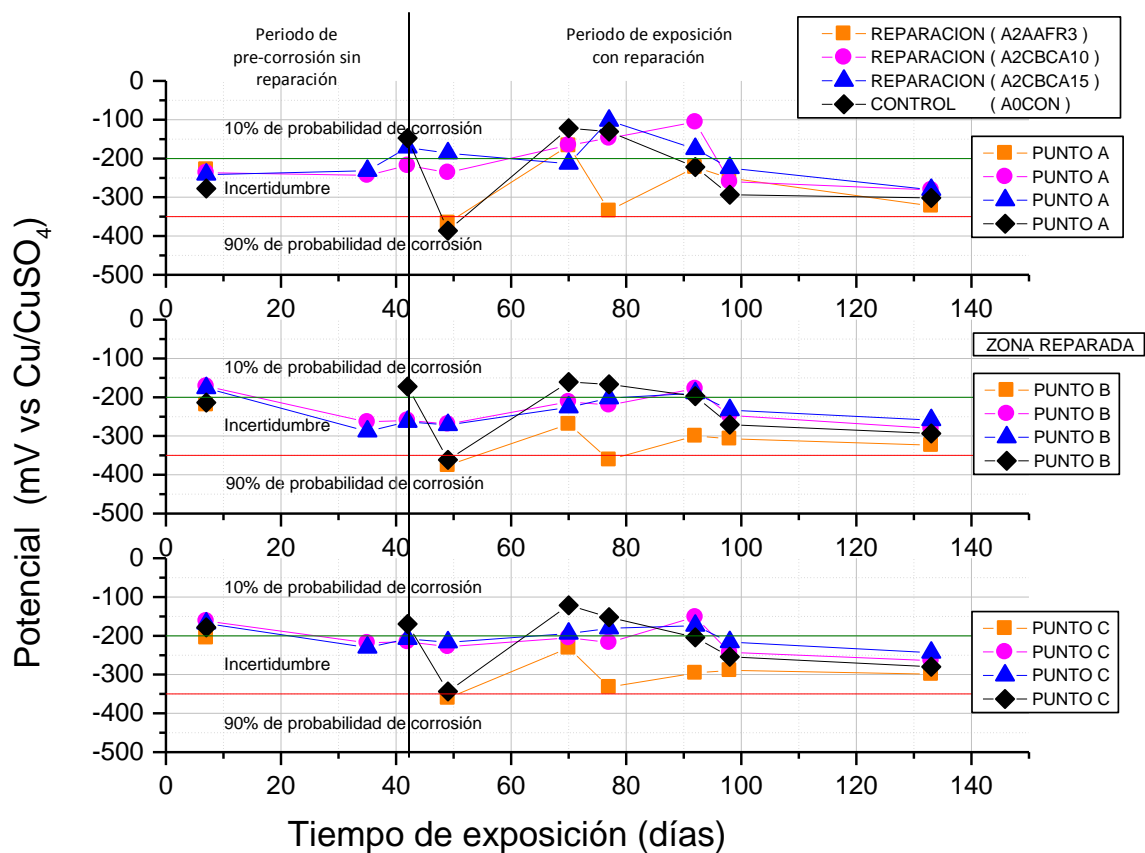
Figura 3. Gráfica de potenciales de corrosión (E_{corr}) vs tiempo de exposición, para la reparación Tipo 2

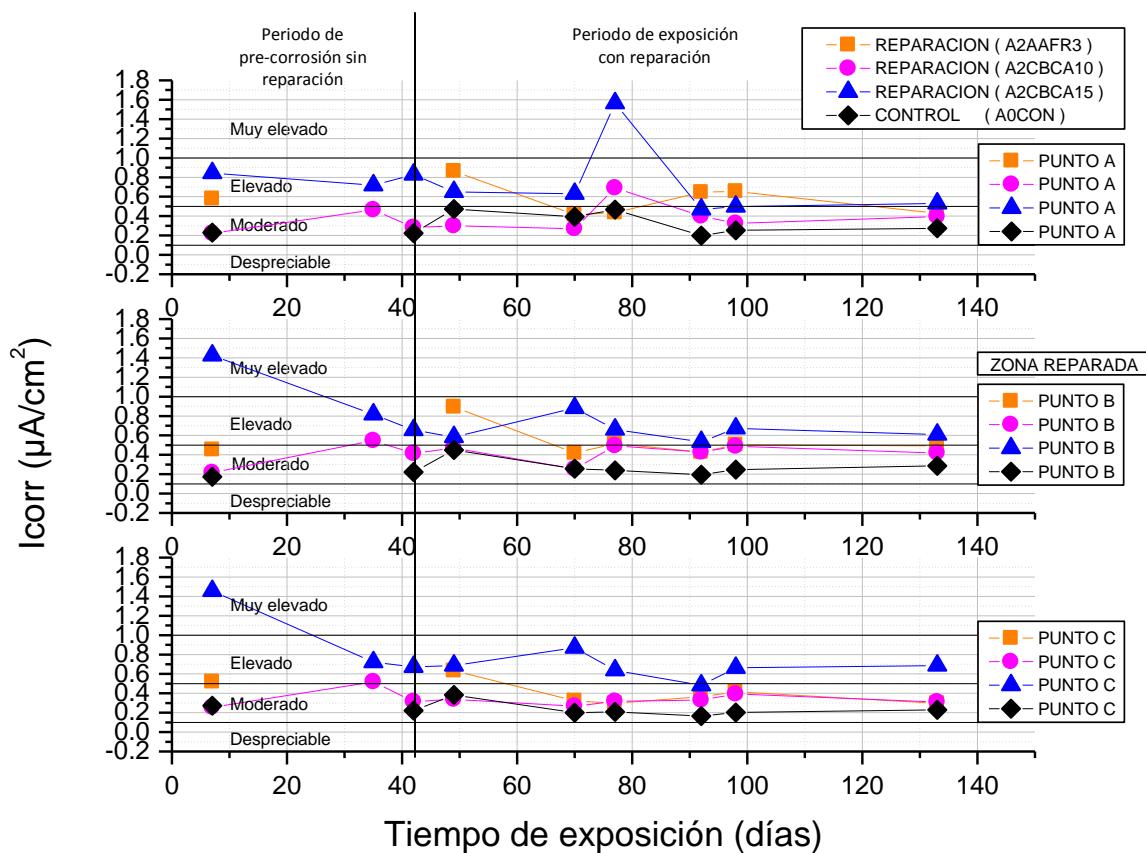
Figura 5. Gráfica de velocidad de corrosión (i_{corr}) vs tiempo de exposición, para la reparación Tipo 2

Por su parte, las Figura 4 y 5 muestra, para las tres zonas de medición, los resultados de la velocidad de corrosión, de las probetas con reparación Tipo 1 y Tipo 2 respectivamente. En general, pareciera que el comportamiento es muy similar en ambas figuras sin importar el método de reparación. Pero el hecho de que la muestra control siempre permanezca en valores moderados de corrosión en todos los puntos de medición, se puede deber a que después de la intervención realizada se haya producido un posible par galvanizo entre los puntos A-C y B (zona reparada). Se puede notar también en ambas figuras que después de realizar la intervención de las reparaciones Tipo 1 y 2 realizada con los métodos A1CBCA15 y A2CBCA15, siempre presentaron velocidades de corrosión mayores a $0.5 \mu A/cm^2$ hasta $1.5 \mu A/cm^2$. También es notorio que la reparación realizada con el puente de adherencia tiene un mejor comportamiento frente al posible par galvanizo, pues después de los 42 días (periodo de intervención), llega a estabilizarse en densidades de corrosión moderadas, menores a $0.5 \mu A/cm^2$.

Los métodos de reparación con concretos modificados con CBCA, no presentan un buen comportamiento ante el posible efecto galvanizo, pues se produce un incremento en la velocidad de corrosión. El efecto galvanizo producido por una reparación ha sido estudiado bajo diferentes materiales y condiciones de exposición [11], pero en pocas ocasiones se han realizado estudios con probetas bajo en ciclos de humectación y secado, acelerando el proceso. Cuando se utilizó el puente de adherencia se presentó el efecto galvanizo aunque con valores más pequeños que con los demás métodos. En la Figura 4 se puede observar que este efecto galvanico crece entre mayor es el tiempo de exposición. Sin embargo, el al Figura 5 para la reparación Tipo 2, se observa un decremento de este efecto, lo cual hace suponer que en un periodo corto de exposición agresiva de humectación y secado tendrá a desaparecer. Para poder ratificar estas afirmaciones sería necesario continuar con el estudio durante un periodo más prolongado y definir si este comportamiento se mantiene.
