MEMORIAS DEL PRIMER CONGRESO NACIONAL DE ALCONPAT-MÉXICO 2004

Instituto Mexicano del Transporte

**Memorias del Primer Congreso
Nacional de
ALCONPAT-México 2004**

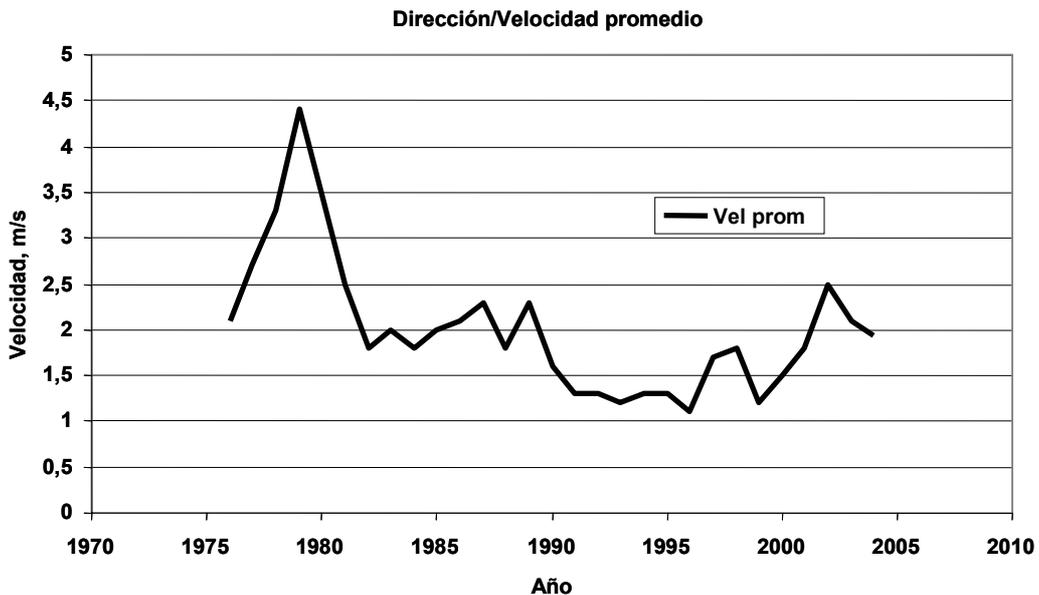
Fig 1. Vientos dominantes en la ciudad de Morelia, Michoacán, México

La abundancia observada, no necesariamente está relacionada con la superficie de cada uno de los edificios, sino de otros factores como los vientos dominantes, los cuales provienen del S-SW, mismo que favorece la dispersión de las semillas, coincidiendo que en este sentido se encuentran los edificios con deterioro más evidente.

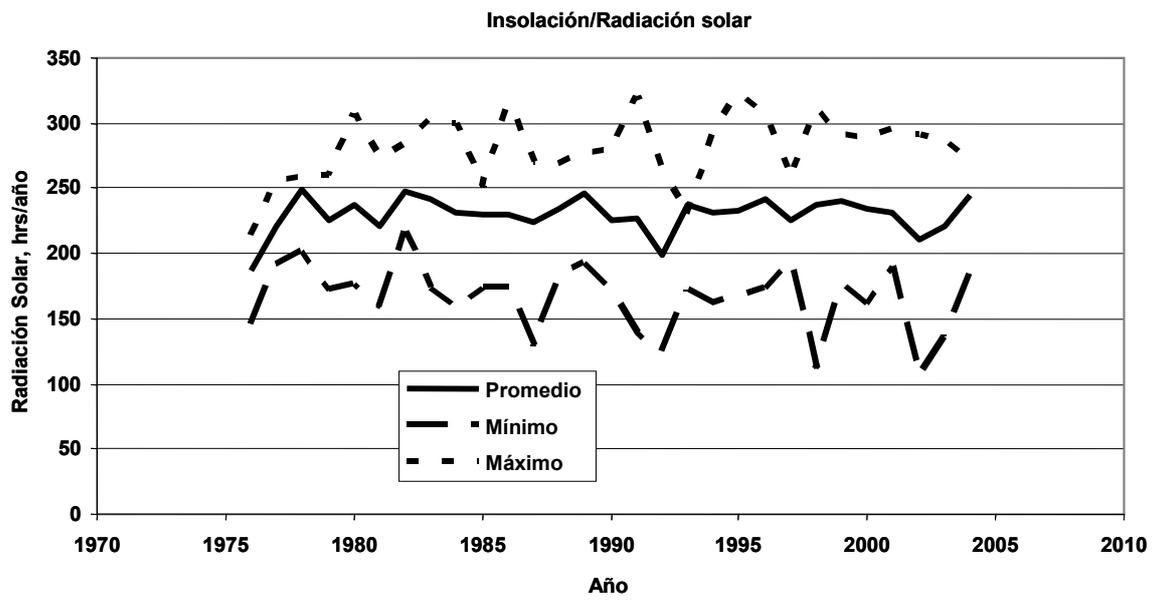
Fig 2. Radiación solar en la ciudad de Morelia, Michoacán, México

de la densidad aparente, la mayoría de los monumentos están contruidos con ignimbritas que presentan una gran porosidad será precursora de crecimientos bióticos, sin dejar de lado que el agua (fig 2, 3 y 4), que sube por los elementos verticales expuestos de las fachadas, al evaporarse dejará en los poros cristales que con cada estación crecerán, llegando al extremo de no ser capaces de estar confinados por las paredes de los poros, y provocar microgrietas que se propagarán por los planos de falla de las ignimbritas conllevando a la exfoliación.

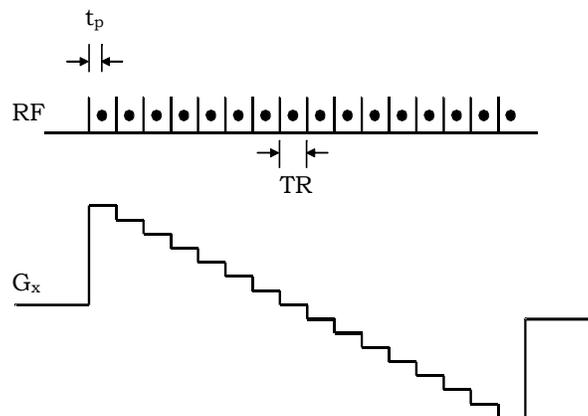
Fig 1. Técnica SPRITE uni/dimensional. El gradiente del campo magnético es cambiado en 64 pasos. Sólo un punto es adquirido en cada cambio del gradiente a un tiempo t_p después de la aplicación de cada pulso de radio-frecuencia de radio, con ángulo α. El tiempo de repetición, TR, es el tiempo entre la aplicación de pulsos de radio-frecuencia en cada cambio de gradiente

En la ec 1, el término entre paréntesis representa el estado constante de la magnetización longitudinal establecido después de varios pulsos de radio frecuencia y es válido sólo para el hidrógeno del agua que tiene “spin” I=1/2. Este término tendrá una representación más compleja para el sodio, y núcleos del cloro que tienen “spin” I=3/2 [5]. Esta técnica se representa esquemáticamente en la fig 1.

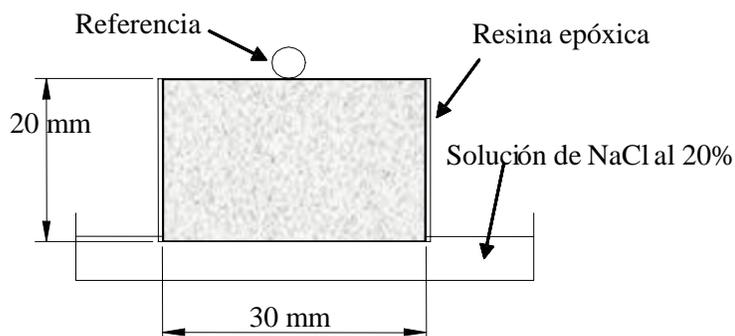
Fig 2. Arreglo utilizado para la prueba de absorción uniaxial de solución de NaCl y difusión en especímenes de mortero. Los experimentos de absorción capilar se llevaron a cabo a la temperatura ambiente; y los especímenes usados para difusión se mantuvieron en una cámara ambiental, a 38°C

Se fabricaron cilindros de 30 mm de diámetro y se curaron en húmedo durante tres días a 38°C. Después, los especímenes se cortaron a una longitud de 30 mm y se secaron en horno a 105°C hasta masa constante. Finalmente, en la superficie cilíndrica se aplicó resina epóxica para hacer la penetración de la solución de NaCl uniaxial (fig 2).

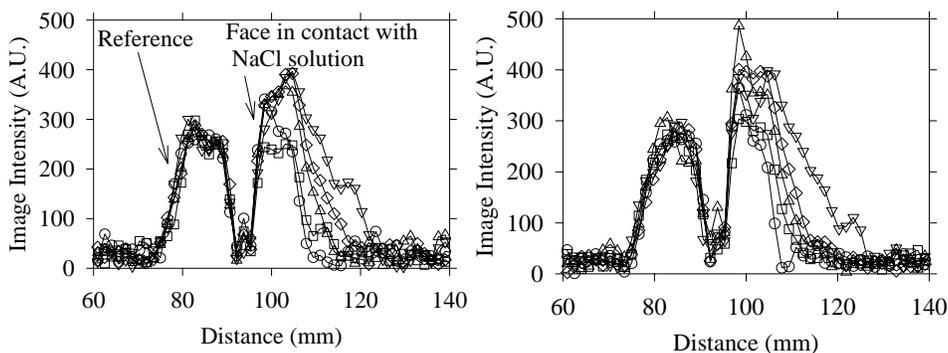
Fig 3. Distribución de ^{35}Cl en dos especímenes idénticos de mortero blanco $w/c=0.60$ a 1 semana (\circ), 2 semanas (\square), 3 semanas (\triangle), 4 semanas (\diamond), y 6 semanas (∇). Los parámetros usados para la técnica SPRITE fueron: FOV = 200 mm; resolución nominal = 1.6 mm; $G_{\text{máx}}$ = 25.6 G/cm; TR=2 ms; el t_p = 150 s; ángulo α = 44°; scans = 8192; y tiempo de adquisición = 20.7 min.

Las fig 3 y 4 muestran la distribución de Cl^- y Na^+ obtenida en dos especímenes idénticos preparados con cemento Portland blanco. Nótese que los resultados en ambas figuras son muy similares, como es de esperarse. En estas figuras puede observarse que la concentración en la cara en contacto con la solución de NaCl aumenta durante la primera semana de exposición. Después de este periodo, la concentración en la cara permanece casi constante, y sólo la profundidad de penetración aumenta con el tiempo.

Los coeficientes de difusión efectivos se estimaron ajustando los datos que corresponden a los perfiles obtenidos después de tres semanas, mostrados en fig 3 y 4 en la ec 2, que es la solución a la segunda ley de difusión de Fick [6]. Normalmente se ajustan perfiles de concentración de cloruros a esta ecuación para encontrar los C_0 y los D_{eff} [7,8].

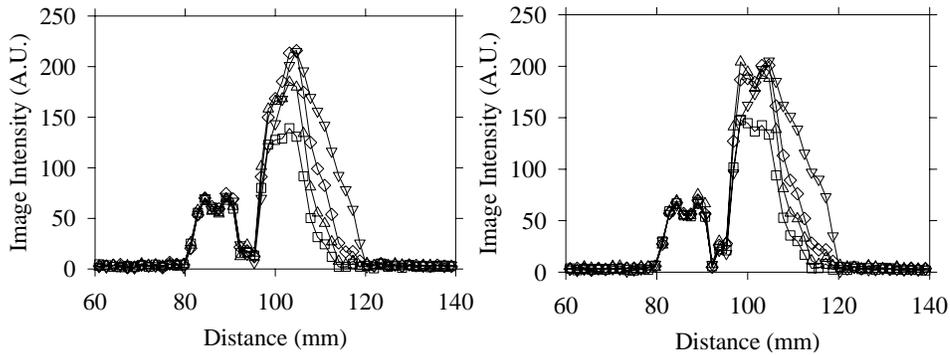
Fig 4. Distribución de ^{23}Na en dos especímenes de mortero blanco $w/c=0.60$ a 1 semana (\circ), 2 semanas (\square), 3 semanas (\triangle), 4 semanas (\diamond), y 6 semanas (∇). Los parámetros usados para la técnica SPRITE fueron: FOV = 200 mm; resolución nominal = 1.6 mm; $G_{\text{máx}} = 9.5 \text{ G/cm}$; $\text{TR}=2 \text{ ms}$; el $t_p = 150 \text{ s}$; ángulo $\alpha = 49^\circ$; scans = 2048; y tiempo de adquisición = 7.4 min

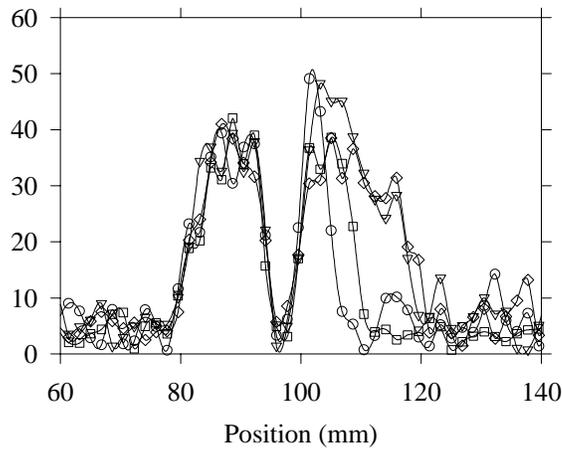
Fig 5. Distribución de ^{35}Cl en mortero elaborado con cemento ordinario $a/c=0.60$ a 3h (○), 9h (□), 2 días (▽), y 5 días (◇). Los parámetros usados para la técnica SPRITE fueron: FOV = 100 mm; resolución nominal = 1.6 mm; $G_{\text{max}} = 25.6 \text{ G/cm}$; TR=2 ms; el $t_p = 300 \text{ s}$; ángulo $\alpha=44^\circ$; scans = 8192; y tiempo de adquisición = 20.7 min

Las Fig 5 y 6 muestran los perfiles obtenidos en especímenes de mortero elaborado con cemento ordinario durante absorción capilar de solución de NaCl. Este es un resultado muy importante de los experimentos, ya que es posible obtener perfiles del cloruro libre y distribución de sodio en mortero que contiene cemento ordinario.

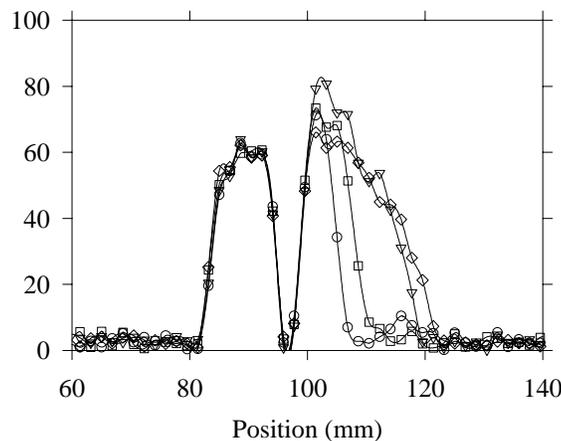
Fig 6. Distribución de ^{23}Na en mortero elaborado con cemento ordinario $a/c=0.60$ a 2.5h (○), 8h (□), 2 días (▽), y 5 días (◇). Los parámetros usados para la técnica SPRITE fueron: FOV = 100 mm; resolución nominal = 1.6 mm; $G_{\text{máx}} = 9.5 \text{ G/cm}$; TR=2 ms; el $t_p = 300 \text{ s}$; ángulo $\alpha = 49^\circ$; scans = 2048; y tiempo de adquisición = 7.4 min

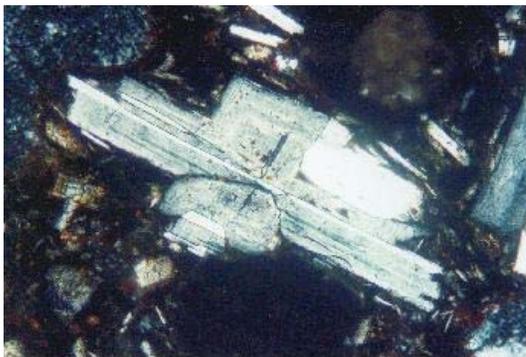
Fig 1. Grava de Joyitas

De las fig 1 y 2 (Imágenes obtenidas por MOLPT), la microfotografía, (presentada en la fig 1), corresponde a la arena del banco Joyitas; en ella es posible apreciar fenocristales de plagioclasa y augita, rodeados por vidrio volcánico; presenta además una textura hialopilítica; es decir, que los microlitos aciculares de feldespato están en una matriz vítrea

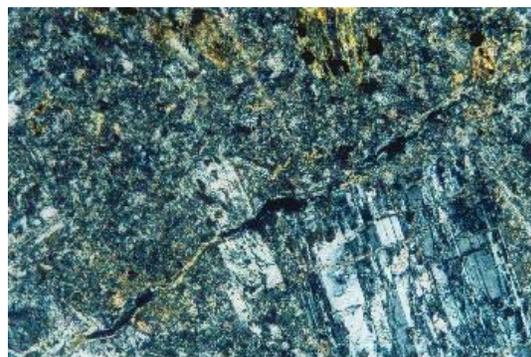
Fig 2. Limo

En la microfotografía de la izquierda, (fig 2), se aprecia el material que se le adicionó a la arena en las cinco diferentes proporciones ya mencionadas, ceniza volcánica; es posible percibir que se trata de feldespatos; presenta exfoliación perfecta en una de las direcciones, y el mismo color blanco con gris característico de los feldespatos; textura pilotáxica, consistente en microlitos de feldespatos laminares o aciculares en disposición subparalela.

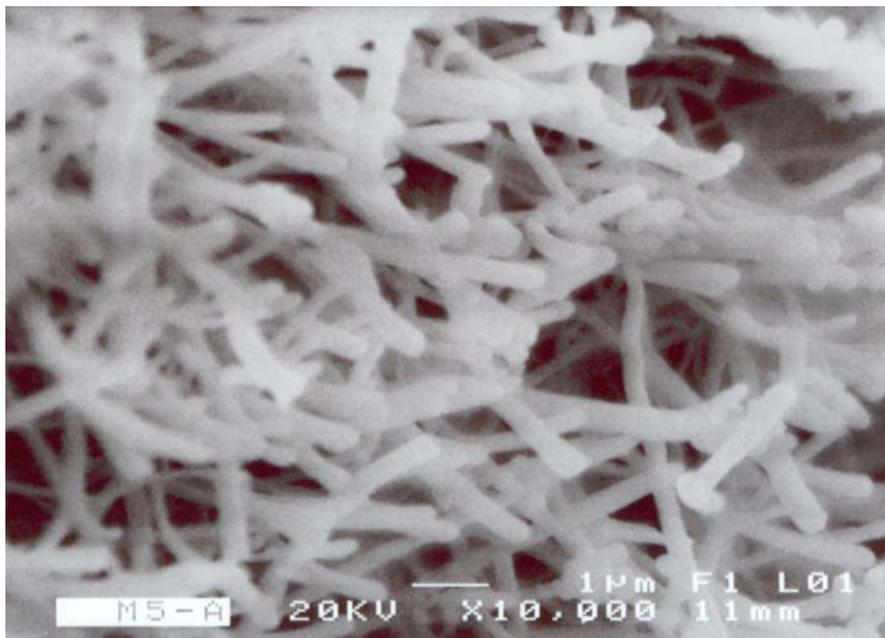
Morfología acicular, cuerpos con forma de ahuja; longitud aproximada de 2 a 3 μm . Esta formación se presenta en la pasta de cemento-agua para el concreto elaborado con agregados del banco Joyitas, fue posible realizar un microanálisis, determinando la presencia de AL, Si, Ca, S y Cu.

Fig 3. La MEB mostró la morfología típica del concreto elaborado en este trabajo

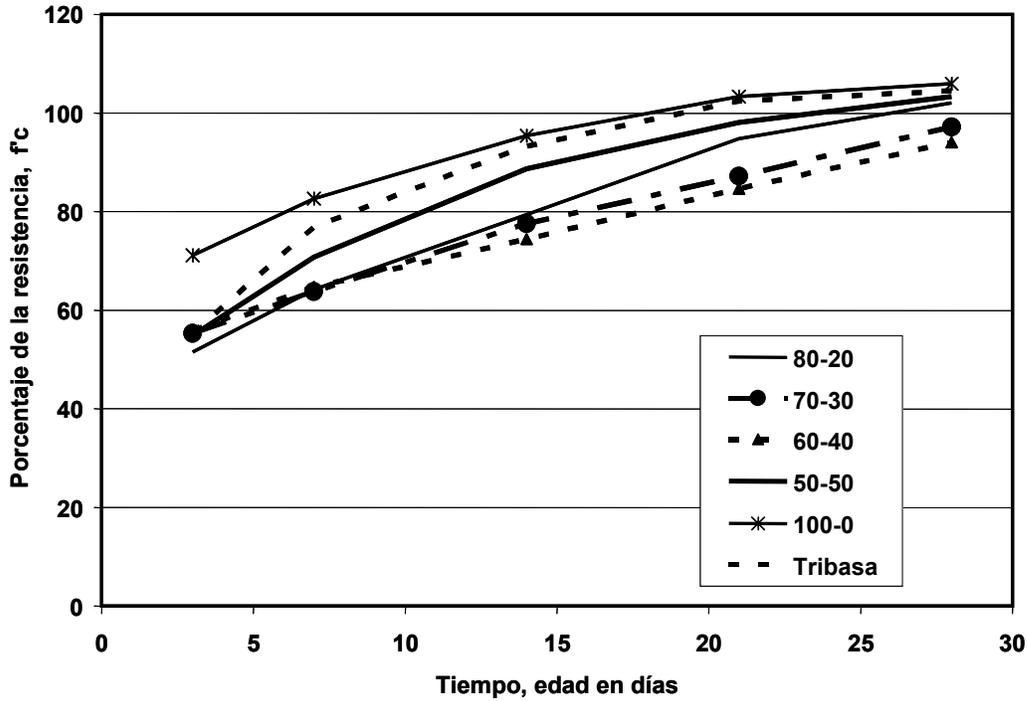
Fig 4. Comportamiento mecánico a compresión de las diferentes mezclas de prueba, testigo y adicionadas con ceniza volcánica

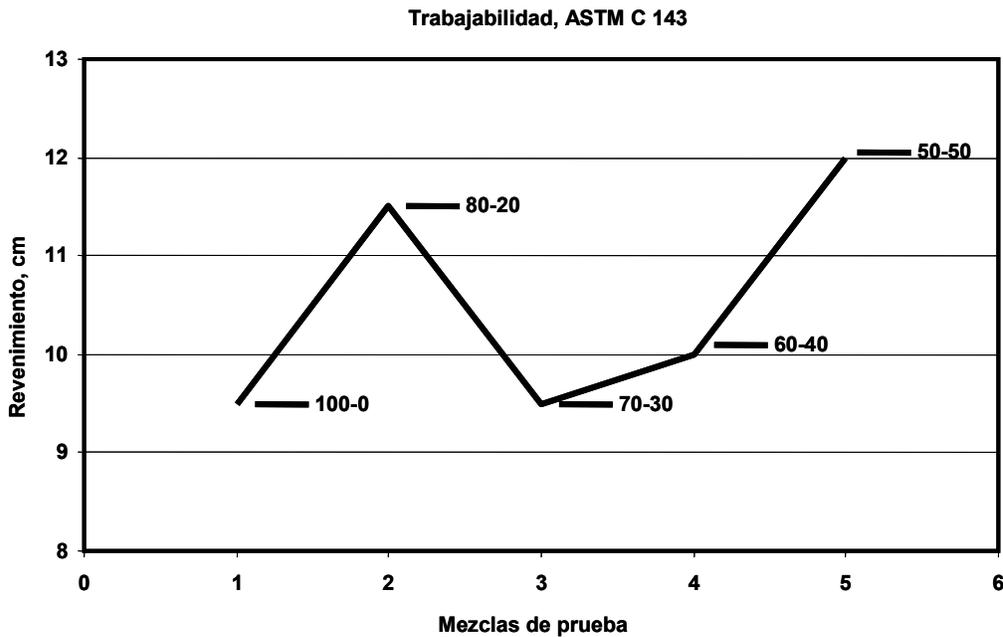
Fig 5. Resultados de la pruebas de revenimiento, trabajabilidad en las mezclas estudiadas; el testigo se identificó como 100-0, es decir, sin adición de cenizas volcánicas

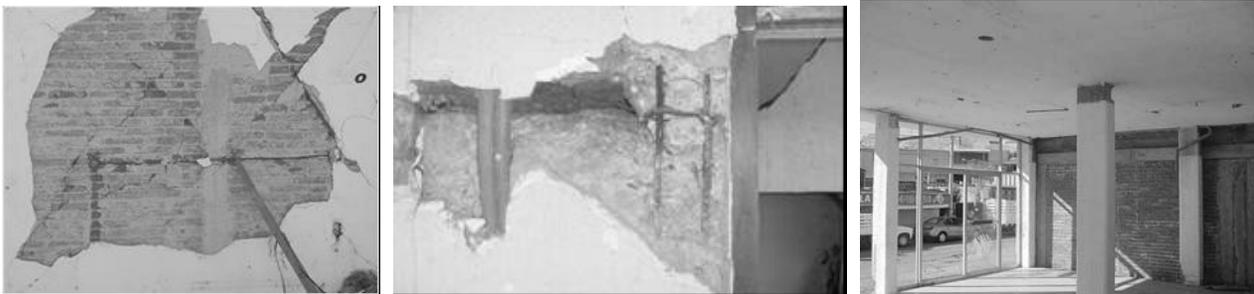
Fig 3. Agrietamiento característico causado por movimientos sísmicos

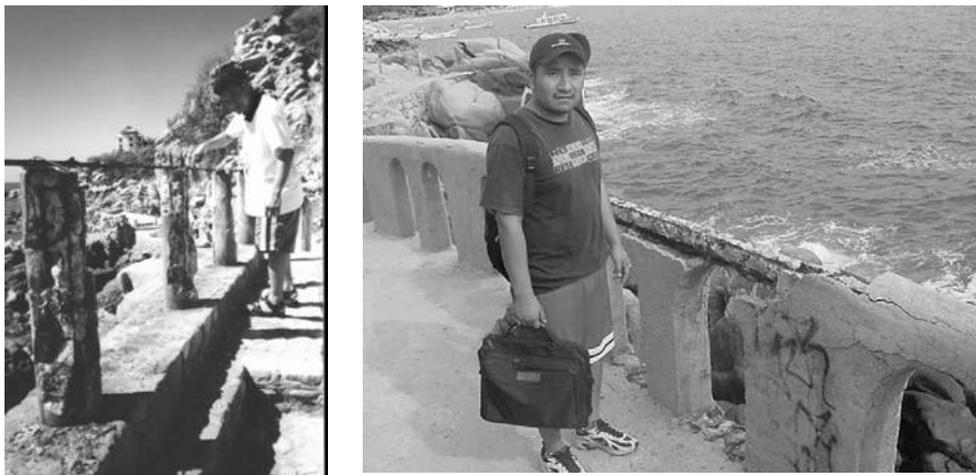
Fig 4. Estructura deteriorada después de sólo dos años en servicio

Los malos procedimientos constructivos son también la causa del precoz deterioro de las estructuras; entre los que destaca de manera preponderante el uso de un recubrimiento inadecuado, un mal vibrado, y dejar las varillas expuestas para construcciones futuras. Esto conlleva a que estructuras tan jóvenes como de dos años y que están expuestas a la brisa marina directa sufran un deterioro considerable (fig 4) o que estructuras cercanas a la playa, a tan solo 25 años de vida útil, tengan que ser abandonadas.

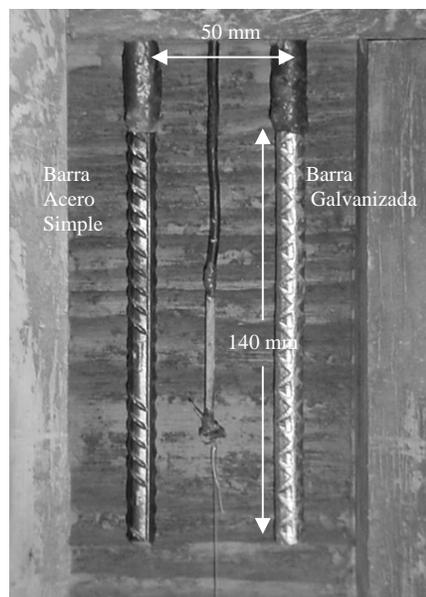
Fig 1. Disposición de los aceros en el molde previo al colado

Se emplearon tipos diferentes de especímenes de concreto: prismas instrumentados de $50 \times 100 \times 200\ \text{mm}$ para monitorear el proceso de corrosión; los especímenes estaban reforzados con dos barras corrugadas de $9,5\ \text{mm}$ de diámetro (del #3), una hecha de acero normal y la otra de acero galvanizado. Por su parte, para monitorear la corrosión, se colocó un electrodo de referencia interno, hecho de barras de titanio activado con recubrimiento de óxido de metales, en la mitad del espécimen (fig 1).¹⁴ Los especímenes por triplicado, y se recurrió a cilindros de concreto simple de $150\ \text{mm}$ de alto por $75\ \text{mm}$ de diámetro fueron usados para monitorear el avance del frente de carbonatación.

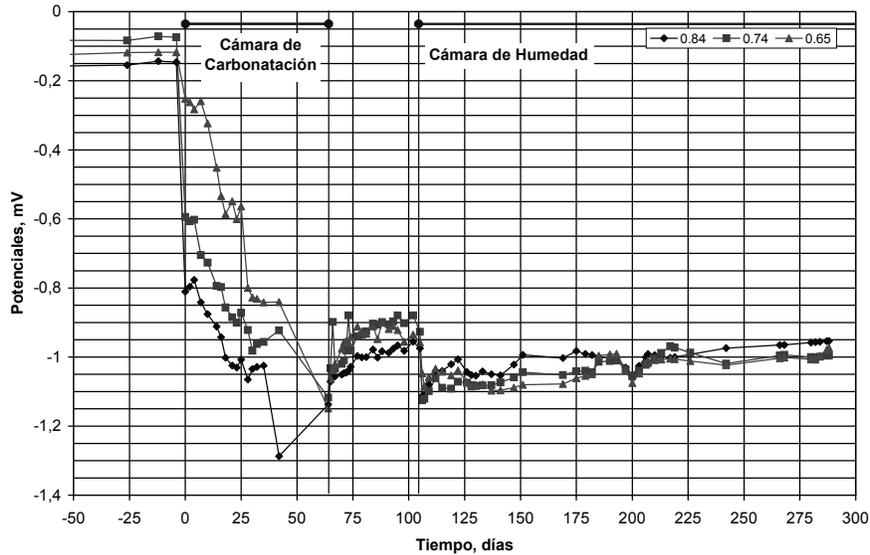
Fig 2. Potenciales promedio de las barras galvanizadas en función del tiempo

Los potenciales tendieron a estabilizarse en el rango -600 a -700 mV, el cual es el esperado para el acero embebido en concreto en condiciones de corrosión activa.

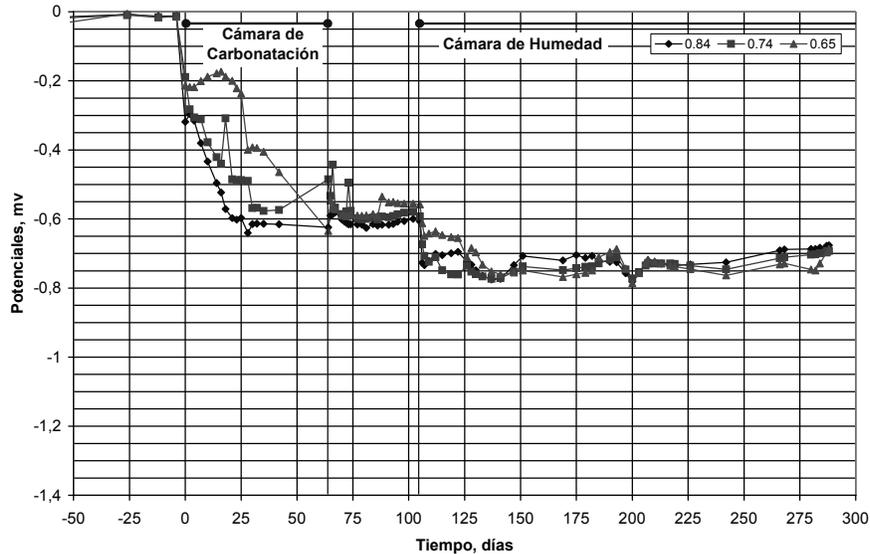
Fig 3. Potenciales promedio de las barras de acero simple, en función del tiempo

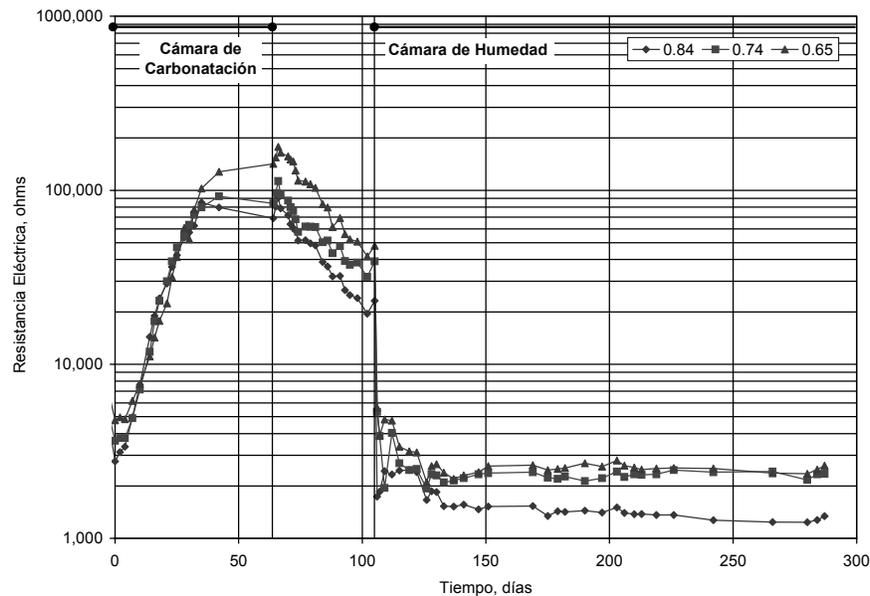
En la fig 4 se alude a la resistencia eléctrica promedio del concreto en función del tiempo. Conforme la carbonatación avanza, la resistencia eléctrica aumenta (~60% HR). Después de remover los especímenes de la cámara de carbonatación, la resistencia eléctrica disminuye ante el aumento de la humedad (~85% HR).

Sin embargo, una vez en la cámara de humectación (>90% HR), las resistencias disminuyen a valores muy bajos. Es observable que los valores finales están inversamente relacionados con la relación a/c, siendo la resistencia más baja la que corresponde a la mezcla con la relación a/c más alta.

Fig 4. Resistencia eléctrica promedio del concreto en función del tiempo

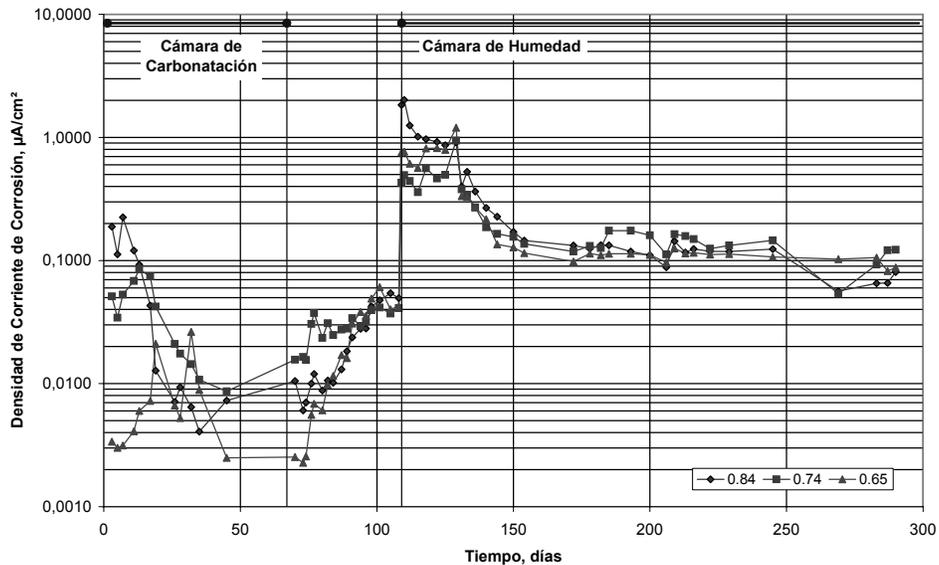
Las densidades de corrientes de corrosión promedio de las barras galvanizadas se presentan en la fig 5. Como se observó en investigaciones anteriores^{16, 18}, las densidades de corrientes de corrosión durante el período de carbonatación acelerada son muy bajas. Es sólo después de que los especímenes son humectados, que la corrosión se desarrolla y las velocidades de corrosión activa son alcanzadas. Densidades de corrientes de corrosión extremadamente altas, del orden de $1 \mu\text{A}/\text{cm}^2$ se consiguieron a los pocos días, inmediatamente después de colocar los especímenes en la cámara de humectación. Las densidades de corrientes de corrosión se estabilizaron en el rango $0,06$ a $0,10 \mu\text{A}/\text{cm}^2$. Estos valores corresponden a velocidades de corrosión en el rango de 1 a $1,5 \mu\text{m}/\text{año}$, y están en el mismo rango de aquellas observadas por otros investigadores.¹⁹

Fig 5. Densidades de corrientes de corrosión promedio en función del tiempo

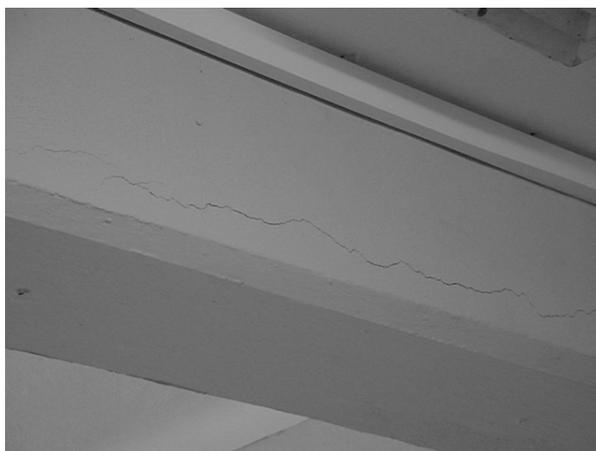
En la Facultad de Economía se observaron grietas longitudinales en vigas, siguiendo la dirección del acero de refuerzo principal en el lecho inferior; lo anterior, tanto en el edificio C como en el D (fig 1 y 2). En ambos casos, se observaron señales de que en algún momento ha habido filtraciones pluviales en las zonas dañadas. En el edificio D también se detectaron delaminaciones en el concreto que recubre los estribos, en vigas principales, y en cerramientos de rigidez.

Fig 1. Grieta en viga principal en el edificio C; escuela FE

Tablas 5 y 6 muestran los potenciales medidos en columnas seleccionadas en ambas escuelas. En particular, los potenciales de la FE (valores más negativos de -350 mV) confirman el daño por corrosión observado en el edificio C (fig 1). Por su parte, aun cuando los potenciales observados en el edificio D, de la escuela PR2, no son tan negativos como los observados en la tabla 5; no obstante, ya se aprecian algunos potenciales de corrosión a la altura de 0,2 m.

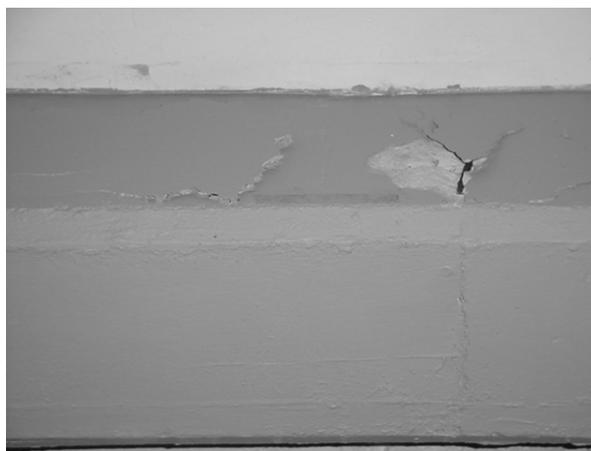
Fig 2. Delaminación en viga principal en el edificio D; escuela FE

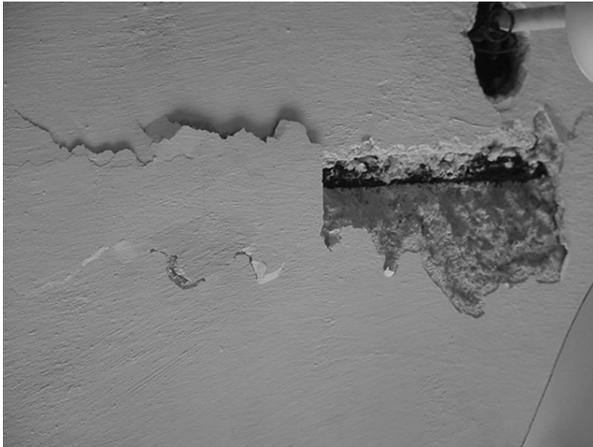
En la Escuela Preparatoria N° 2 se observaron delaminaciones en el recubrimiento del acero en losas armadas macizas del edificio D (fig 3); se apreciaron grietas e incluso desprendimientos de concreto motivados por la corrosión del acero principal en las columnas en los edificios D, E e I (fig 4); se detectaron agrietamientos en el acero principal de vigas en el edificio D (fig 5); se observaron delaminaciones en el recubrimiento de estribos en vigas en los edificios D e I (fig 6); y también, agrietamientos siguiendo las varillas longitudinales de las cadenas de borde de las losas de entrepiso o azotea en los edificios D e I. Se hace la observación que por los criterios utilizados para seleccionar las estructuras a estudiar, el edificio I no fue incluido en esta etapa.

Fig 3. Delaminación en losa armada maciza en edificio D; escuela PR2

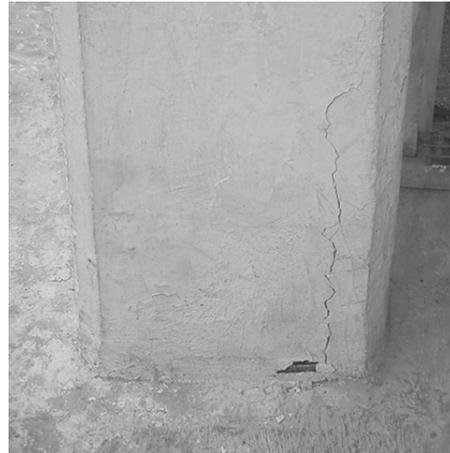
Fig 4. Grieta en columna del edificio E; escuela PR2

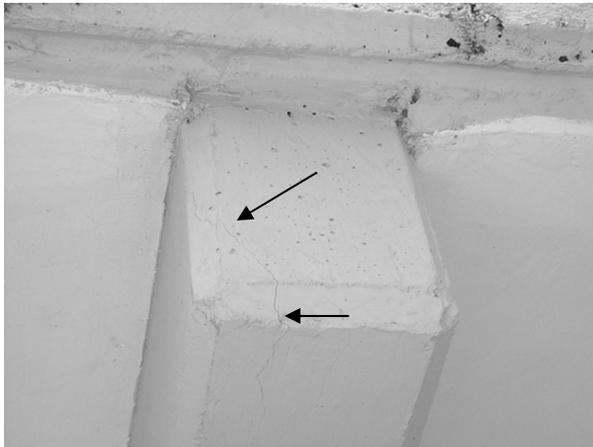
Fig 5. Agrietamiento en acero de vigas en el edificio D; escuela PR2

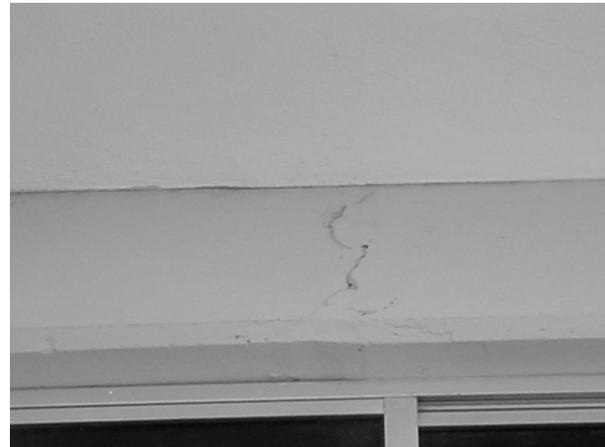
Fig 6. Delaminación en estribos de vigas en el edificio I; escuela PR2

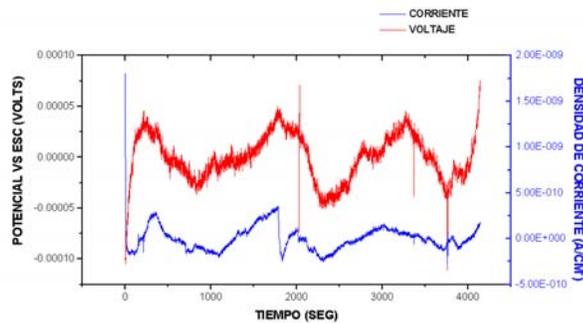
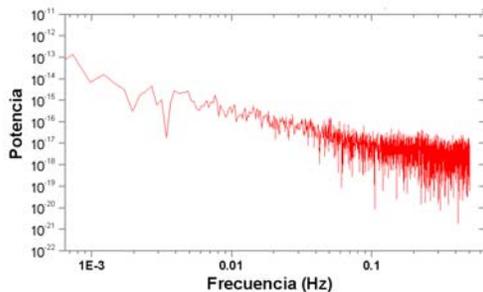
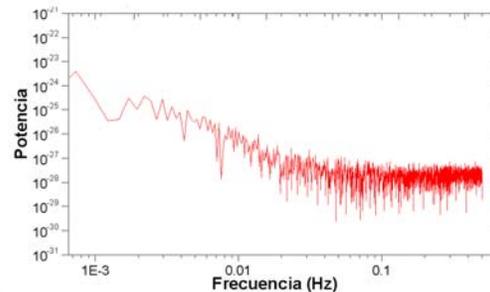
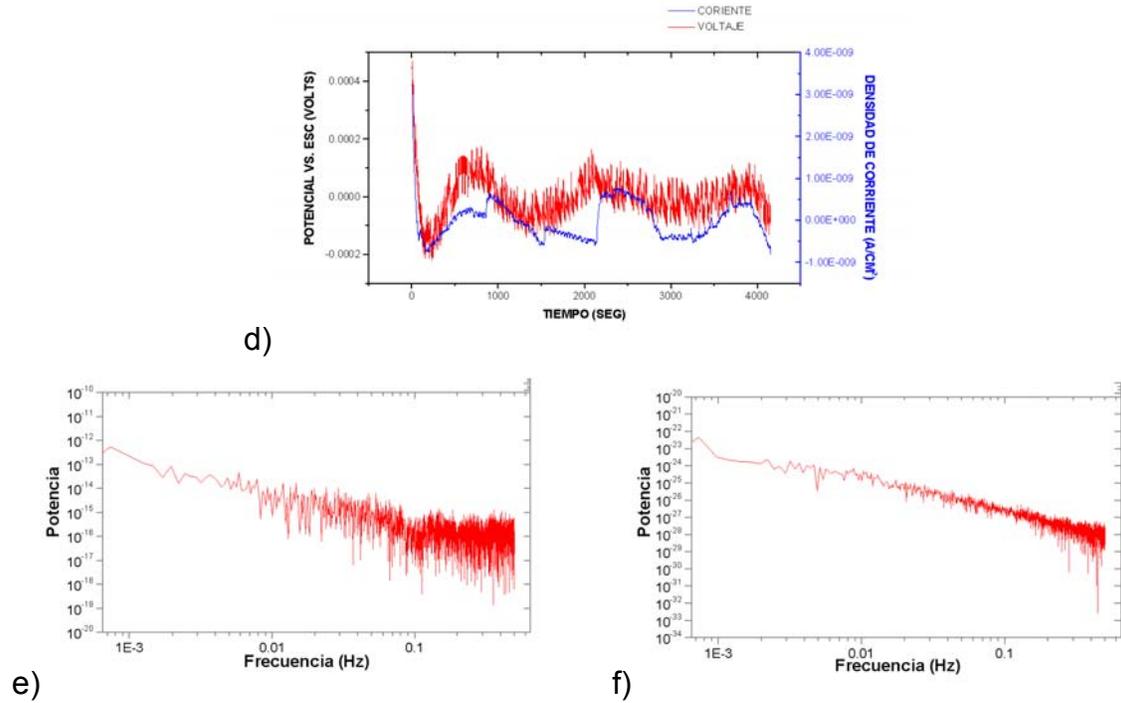
Fig 1. Espécimen 10CV-10EH: a) Series de tiempo; b) Frecuencia del voltaje; y c) Frecuencia de la corriente, a los 0 meses; d) Series de tiempo; e) Frecuencia del voltaje y; f) Frecuencia de la corriente a los 3 meses

De los valores de las pendientes, se observa que los valores son pequeños, por tanto, el fenómeno que se presenta es de una corrosión de tipo uniforme (esto se presenta si la pendiente en el espectro de frecuencia del voltaje, se encuentra entre 0 y -7 ; y la pendientes en el de la corriente, se encuentra entre 0 y -7).

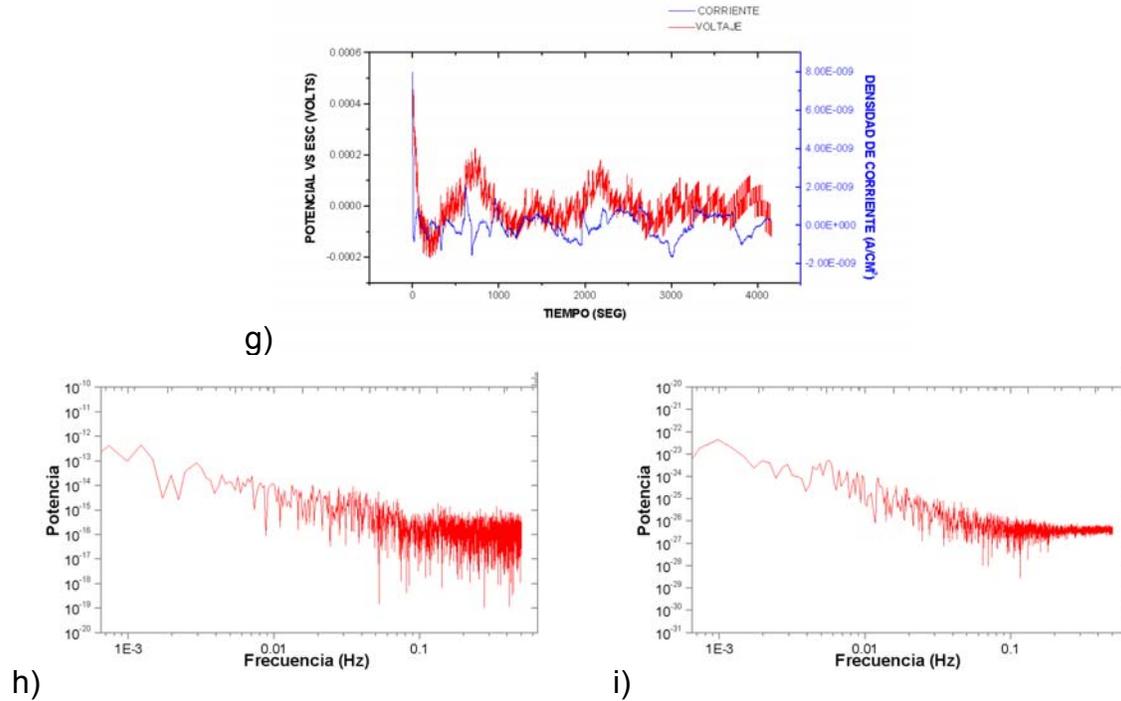
Fig 2. Espécimen 10CV-10EH: g) Series de tiempo; h) Frecuencia del voltaje y; i) Frecuencia de la corriente, a los 4 meses.

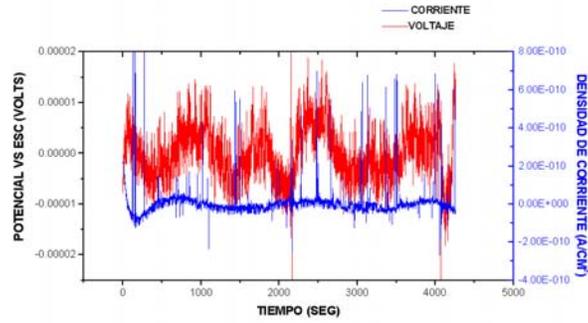
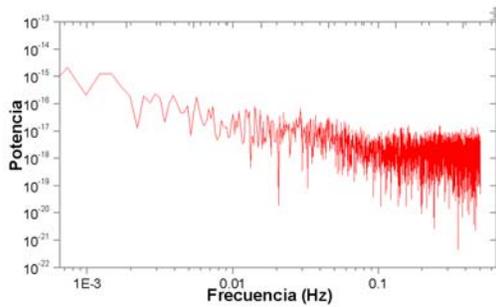
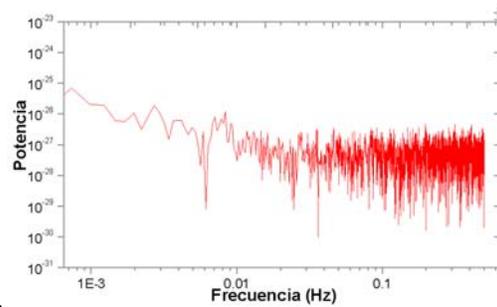
Fig 3. Espécimen 10MS-10CV: a) Series de tiempo; b) Frecuencia del voltaje y; c) Frecuencia de la corriente, a los 0 meses

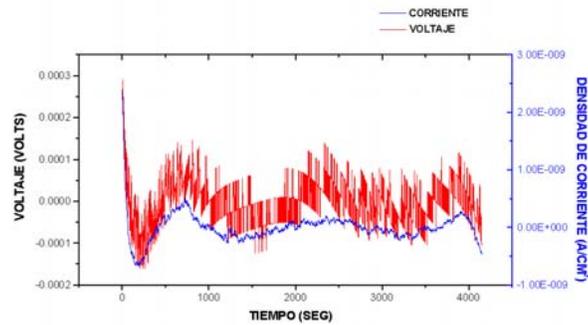
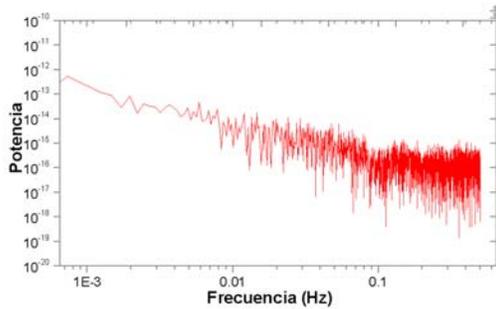
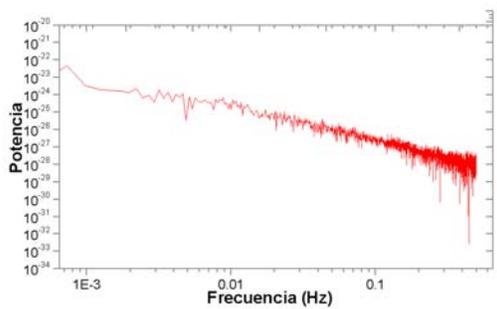
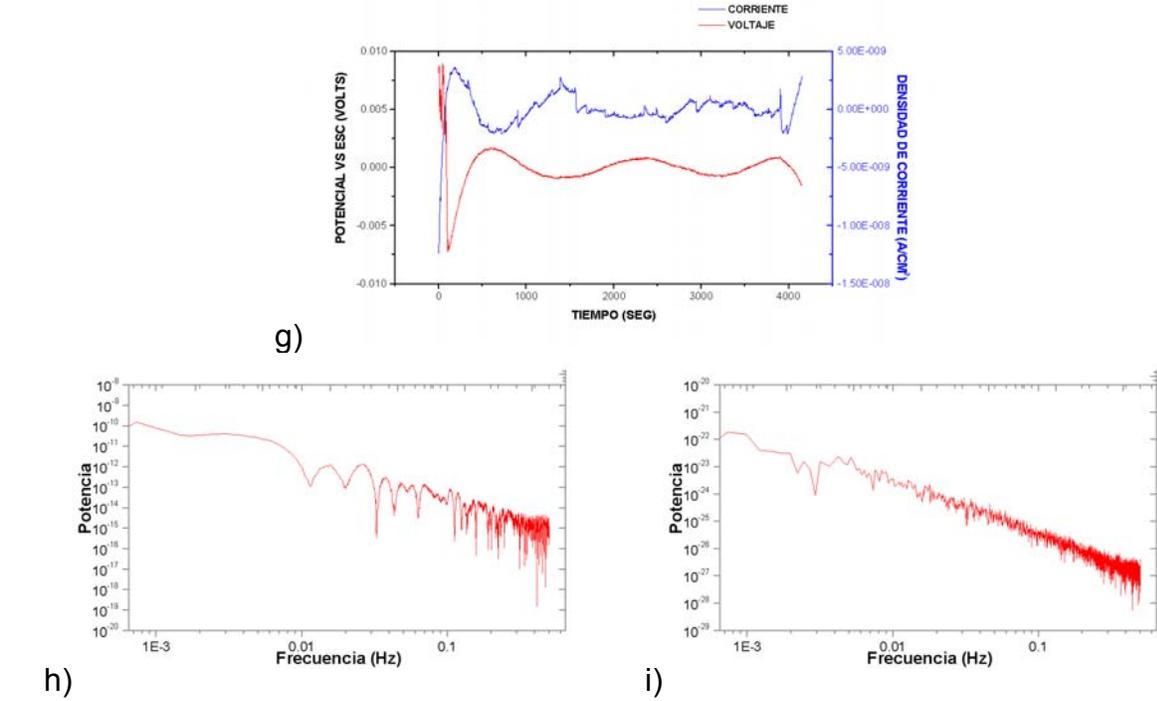
Fig 4. Espécimen 10MS-10CV: d) Series de tiempo; e) Frecuencia del voltaje y; f) Frecuencia de la corriente, a los 3 meses; g) Series de tiempo; h) Frecuencia del voltaje y; i) Frecuencia de la corriente, a los 4 meses

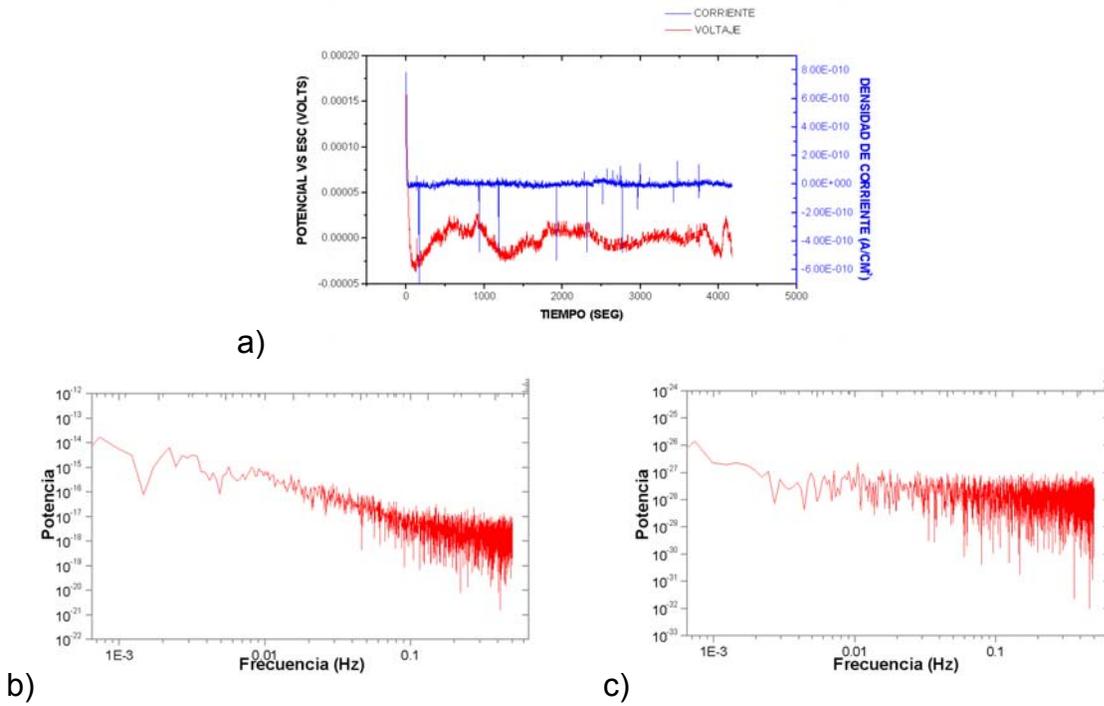
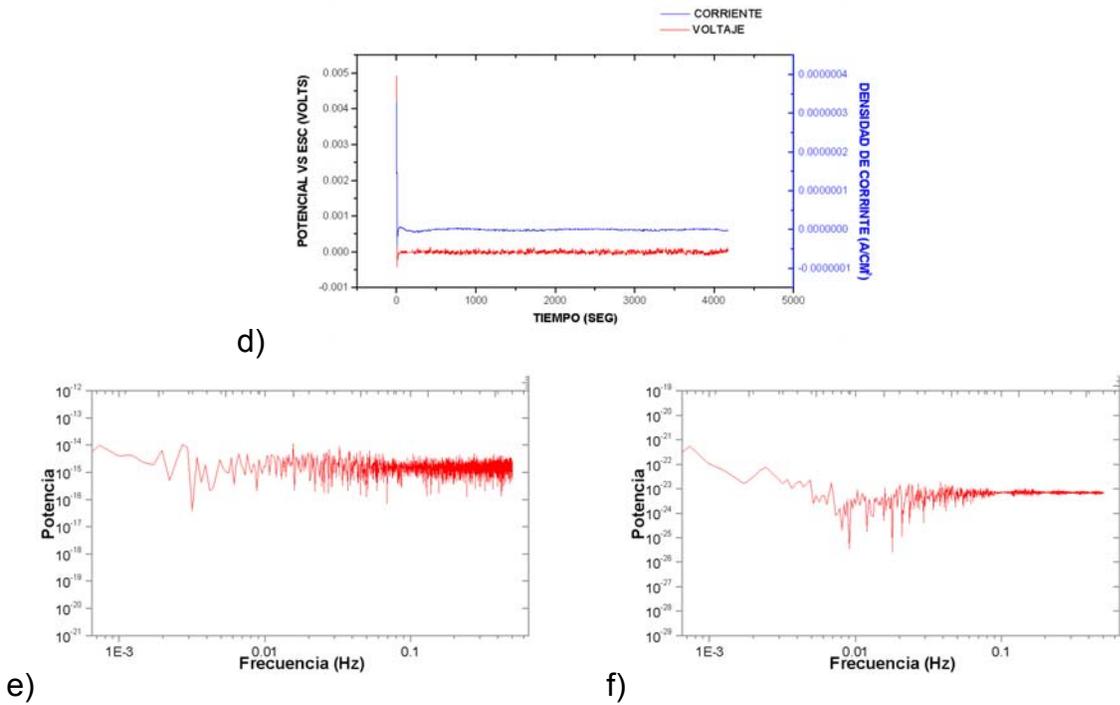
Fig 5. Espécimen 10MS-10EH: a) Series de tiempo; b) Frecuencia del voltaje y; c) Frecuencia de la corriente, a los 0 meses; d) Series de tiempo; e) Frecuencia del voltaje y; f) Frecuencia de la corriente, a los 3 meses

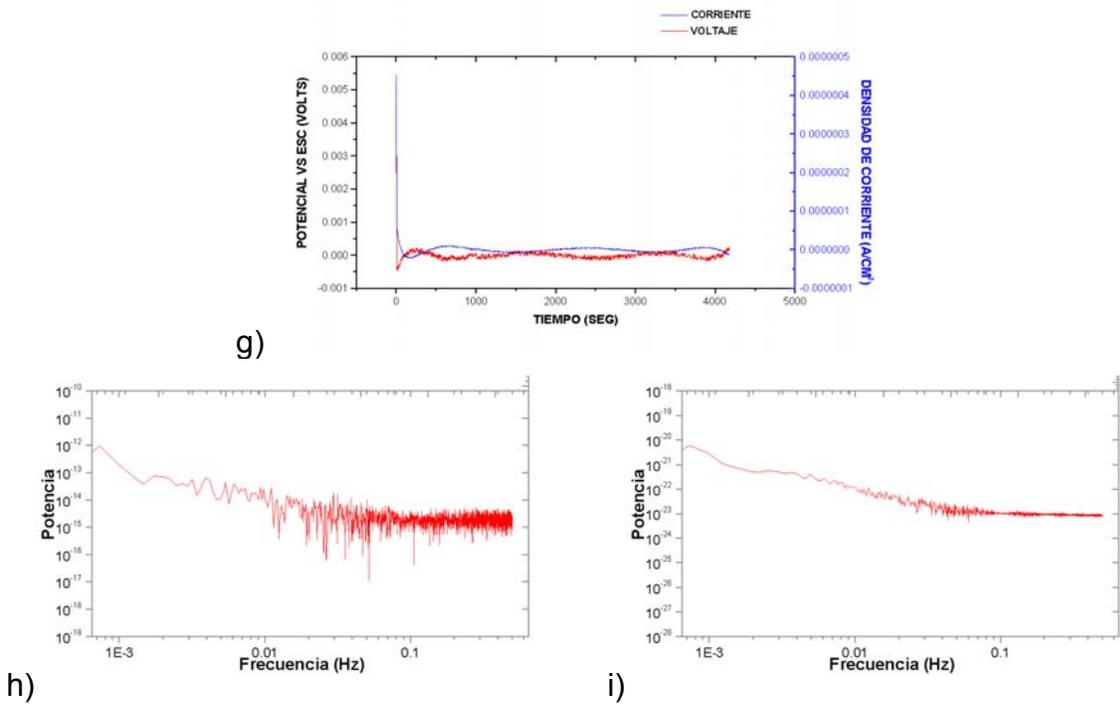
Figura 6. Espécimen 10MS-10EH: g)Series de tiempo; h)Frecuencia del voltaje y; i)Frecuencia de la corriente, a los 4 meses

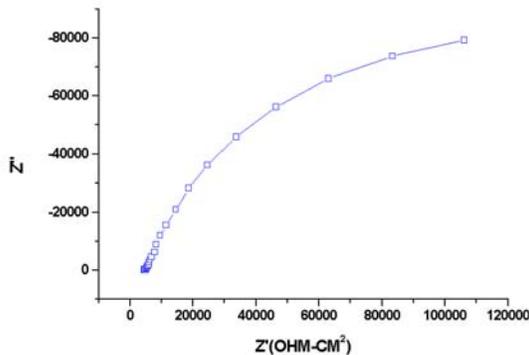
Fig 7. Muestra 10CV-10EH a los 3 meses, $i_{corr}=0.1576 \mu\text{A}/\text{cm}^2$

De los diagramas de Nyquist se deduce que los fenómenos que se dan son de activación, y que las velocidades de corrosión son aproximadas a las obtenidas con la técnica de ruido electroquímico. Estos valores los proporciona directamente el software del equipo empleado (interface Solartron, software Zplot).

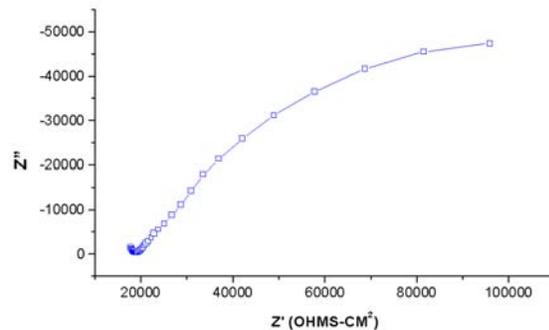
Fig 8. Muestra 10MS-10CV a los 3 meses, $i_{corr}=0.1164 \mu\text{A}/\text{cm}^2$

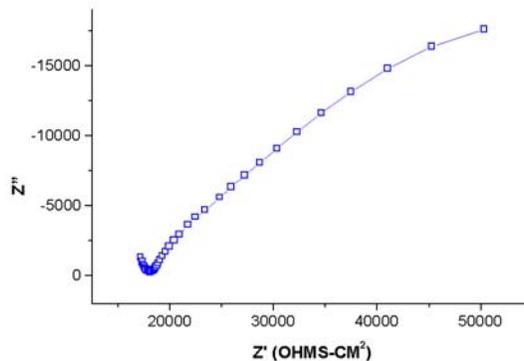
Fig 9. Muestra 10MS-10EH a los 3 meses, $i_{corr}=1.6951 \mu\text{A}/\text{cm}^2$

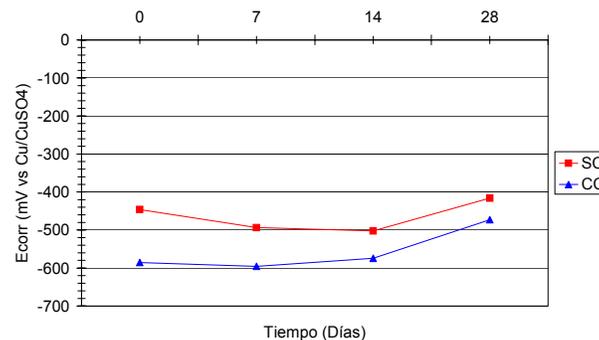
Fig 1. Potencial de corrosión durante el proceso de curado

En la fig 1 se observa que los valores de potencial de corrosión del acero de refuerzo de las vigas fabricadas sin contenido de cloruro de sodio, CS, se encuentran en el intervalo de -400 y -500 mV vs Ag/AgCl, y las vigas fabricadas con cloruro de sodio en el agua de amasado, CC, se encuentran entre -500 y -600 mV vs Ag/AgCl.

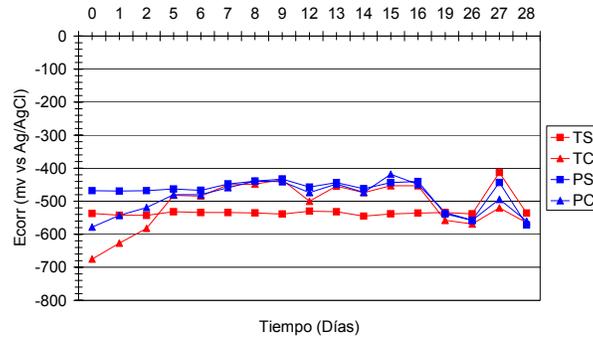
En la fig 2 se presenta el seguimiento del potencial de corrosión durante la aplicación de la corriente anódica de las vigas sin y con cloruro de sodio (PS y PC) respectivamente, así como las muestras testigo (TS y TC).

Fig 2. Potenciales de corrosión vs tiempo durante la polarización anódica

Se observa que los potenciales de corrosión del acero de refuerzo en las vigas polarizadas anódicamente, PS y PC, y las vigas testigos, TS y TC, se encuentran en el intervalo de -400 a -600 mV vs Ag/AgCl. Se puede apreciar que el contenido de cloruros y la polarización no afectan su comportamiento. Los potenciales de corrosión obtenidos indican que el acero de refuerzo de todos los sistemas (TS, TC, PS y PC) se encuentra activo. Estos resultados sugieren que la corriente anódica aplicada al acero embebido en concreto para lograr su activación es mínima, puesto que sus valores de potencial son muy cercanos a los que se obtienen con sumergir una estructura de concreto en agua de mar. Sin embargo, el criterio termodinámico es limitado en cuanto a la cinética del proceso que se lleva a cabo en la interfase acero-concreto; y el paso de corriente es indicativo que el material se corroe a mayor velocidad.

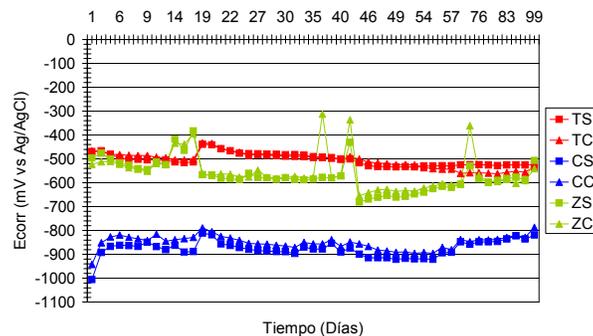
En la fig 3 se presenta el promedio de los potenciales de corrosión del acero bajo ambos sistemas de protección y del acero sin protección catódica, patrón de referencia. Las iniciales TS y TC son las testigos; las CCS y CS son las vigas protegidas por corriente impresa; y las ZS y ZC las vigas protegidas por ánodo de zinc, sin y con cloruro de sodio respectivamente.

Fig 3. Potencial de corrosión vs tiempo durante la protección catódica

Los potenciales de las vigas testigo, TS y TC, y las vigas polarizadas catódicamente por ánodos de zinc, ZS y ZC, se encuentran en un intervalo de -400 a -600 mV (Ag/AgCl), los cuales corresponden a condiciones de actividad para el acero de refuerzo, es decir, se promueve el proceso de corrosión del acero de refuerzo. Las vigas CS y CC, protegidas catódicamente por corriente impresa, presentan valores de potencial de corrosión en el intervalo de -800 y -900 mV (Ag/AgCl).

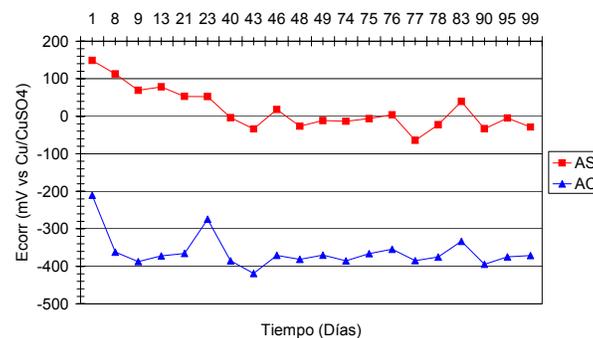
La fig 4 corresponde al potencial de corrosión vs tiempo de vigas expuestas a la atmósfera. Las iniciales AS y AC son los dos tipos de vigas sin y con contenido de cloruro de sodio, respectivamente.

Fig 4. Potencial de corrosión vs tiempo en vigas expuestas a la atmósfera

En esta figura se observa que las vigas fabricadas sin contenido de cloruro de sodio, AS, se encuentran en un intervalo de 200 y -100 mV (Cu/CuSO₄). Se considera que para valores más positivos que -200 mV vs Cu/CuSO₄ la probabilidad de que suceda la corrosión es poca; es decir, el acero se encuentra pasivado o inactivo^{11,12}. Estos valores de potencial indican que el acero se pasivó, manteniendo este comportamiento hasta el final de las mediciones. Por otro lado, las vigas fabricadas con cloruro de sodio disuelto en el agua de amasado, AC, los potenciales se encuentran en general en un intervalo -350 a -400 mV. Comparando los resultados de las vigas elaboradas con y sin cloruros, indican una mayor actividad en las vigas que contienen cloruros.

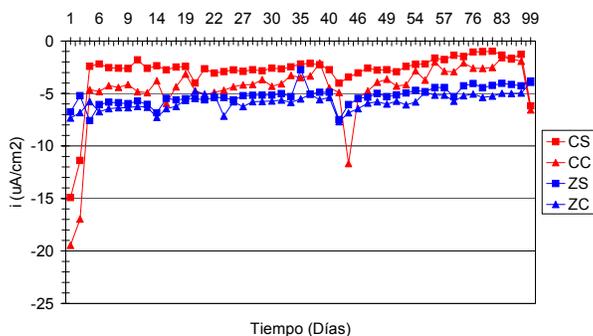
La fig 5 presenta el consumo de corriente por parte del cátodo (acero de refuerzo), durante la protección catódica por ánodo de zinc y corriente impresa. Las iniciales CS y CCS corresponden a las vigas protegidas por corriente impresa; y las ZS y ZC a las vigas protegidas por ánodo de zinc, sin y con cloruro de sodio, respectivamente.

Fig 5. Densidad de corriente vs tiempo durante la polarización catódica
