MEMORIAS DEL PRIMER CONGRESO NACIONAL DE ALCONPAT-MÉXICO 2004

Instituto Mexicano del Transporte

**Memorias del Primer Congreso
Nacional de
ALCONPAT-México 2004**

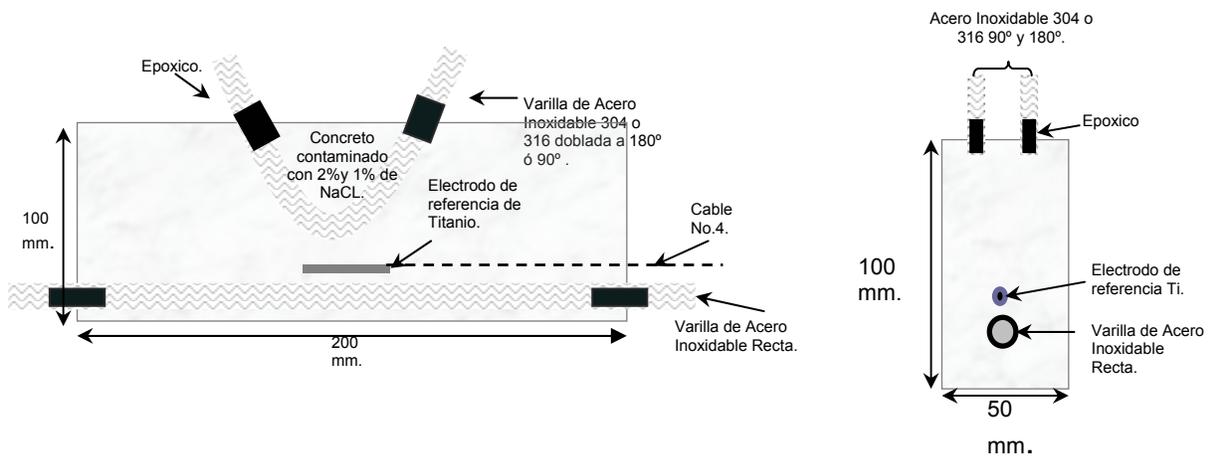
Fig 1. Ubicación del acero, dentro de las probetas realizadas con acero inoxidable 304 y 316; barras longitudinales y barras a 90° y 180°.

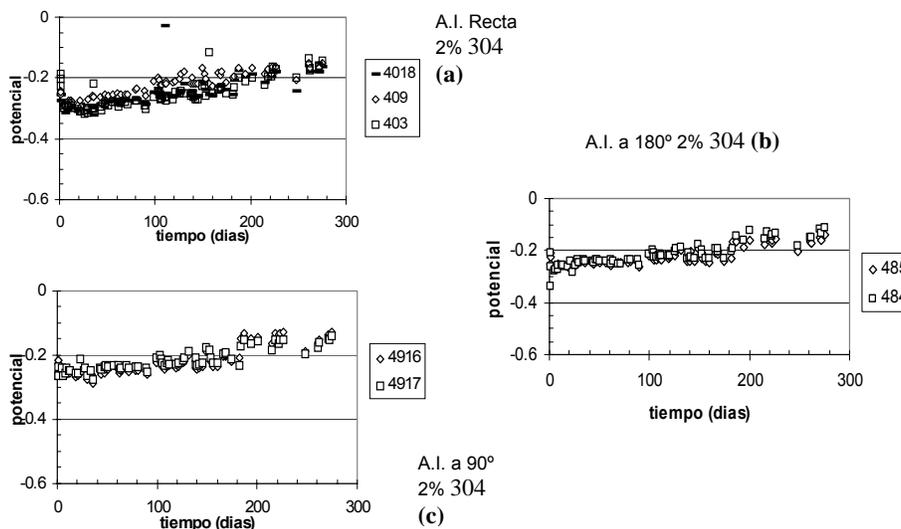
Fig 2. Lecturas de potencial eléctrico del acero inoxidable 304, el cual se encuentra contaminado con 2% de NaCl. En las tablas de potencial, (a) varillas rectas; (b) a 180°; y (c) a 90°, comportamiento del acero inoxidable vs. respecto al tiempo (275 días).

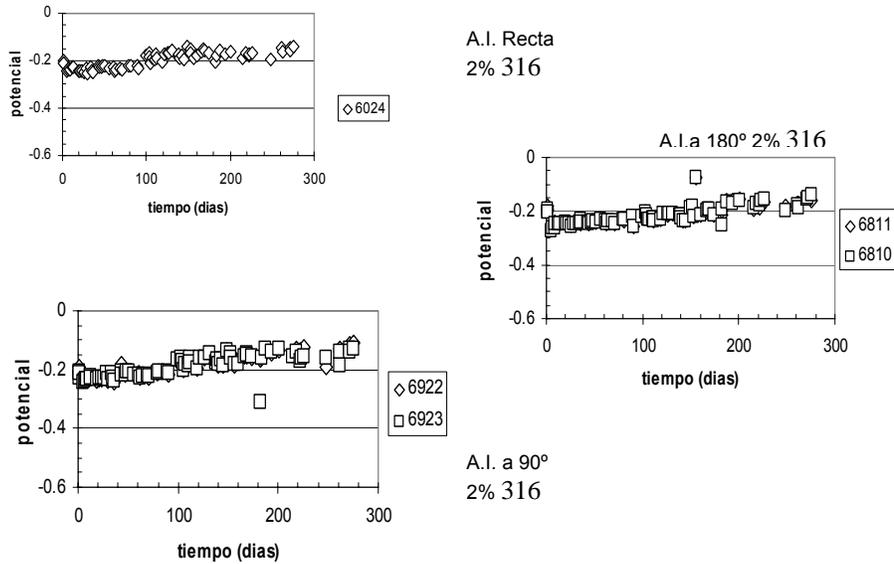
Fig 3. Lecturas de potencial eléctrico del acero inoxidable 316, el cual se encuentra contaminado con 2% de NaCl. En las tablas de potencial, (a) varillas rectas, (b) a 180° y (c) a 90°, comportamiento del acero inoxidable vs. respecto al tiempo (275 días).

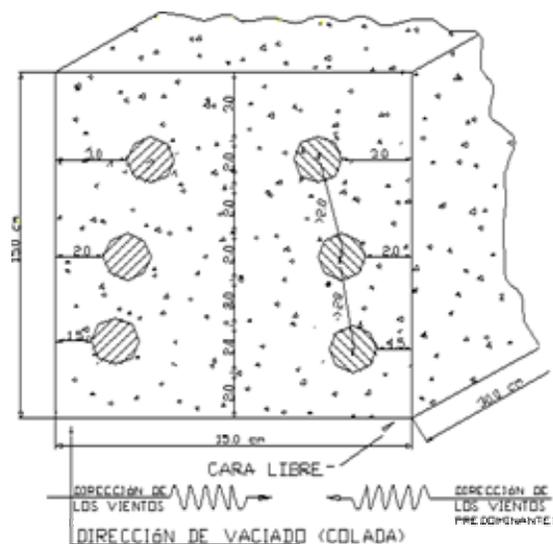
Los especímenes de concreto que fueron expuestos en las estaciones de ensayo natural son: Especímenes prismáticos de 15x15x30 cm con 3 armaduras, con espesores de recubrimiento de 1,5, 2 y 3 cm (fig 1 y 2).

Fig 1. Sección transversal de la viga

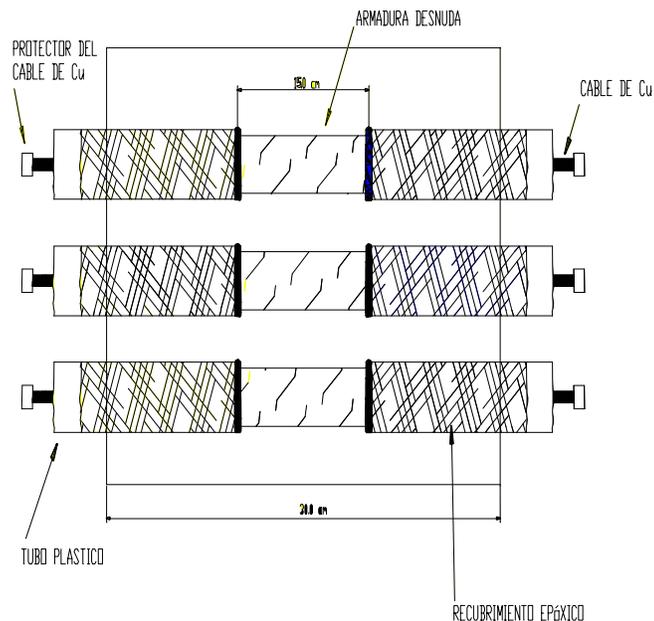
Fig 2. Sección longitudinal de la viga

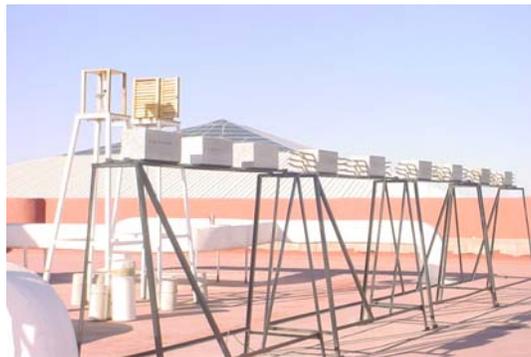
Para cada composición de concreto objeto de estudio, se fabricaron 3 especímenes con armadura. Así, dado que se han planteado dos composiciones diferentes de concreto, se expusieron 6 especímenes de concreto (fig 3).

Fig 3. Estación de monitoreo

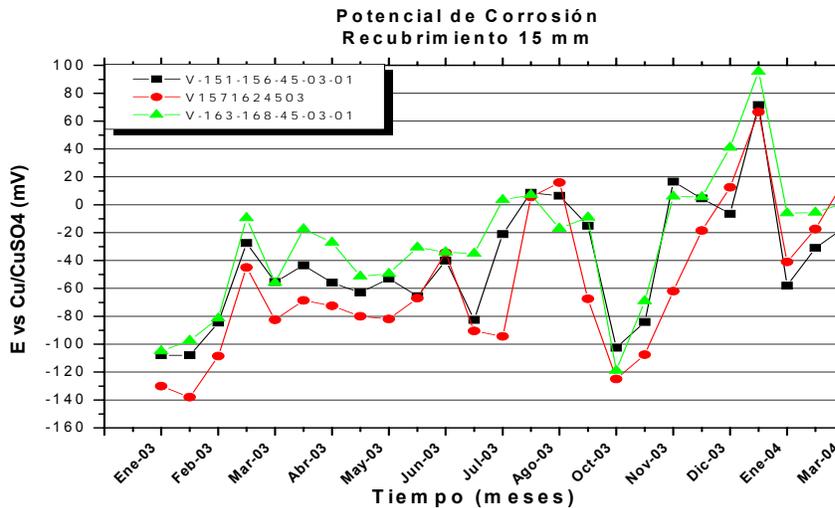
En la fig 4 (inciso a-c) se observa el comportamiento del potencial a lo largo de un año de exposición para las vigas 1, 2 y 3 con la relación a/c 0,45 y con los tres recubrimientos (1,5, 2,0 y 3,0 cm). Los valores de los potenciales no superaron los -200 mV lo que indica que existe un 10 % de probabilidad de que exista corrosión de acuerdo con ASTM. Los potenciales en las vigas ya mencionadas comenzaron con valores de -120 mV al inicio del estudio, llegando a alcanzar valores de 120 mV después de 15 meses de exposición, esto significa que el acero refuerzo se pasivo (fig 4).

a) Relación a/c: 0,45, Rec 15 mm.

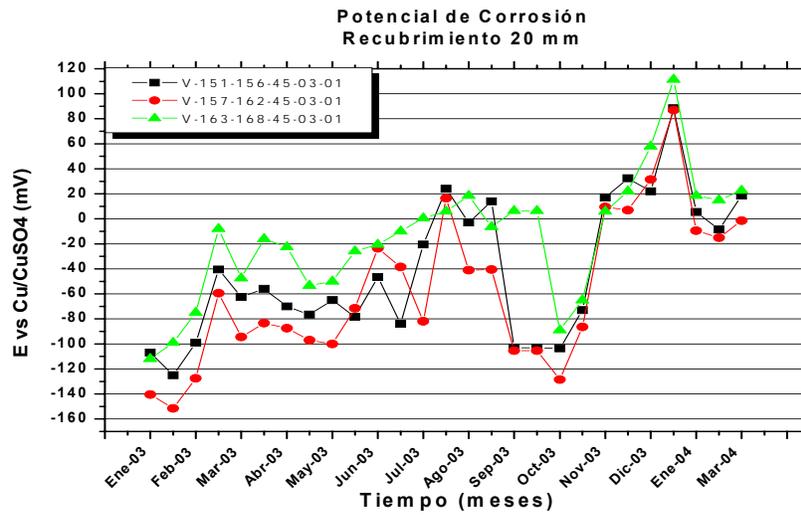
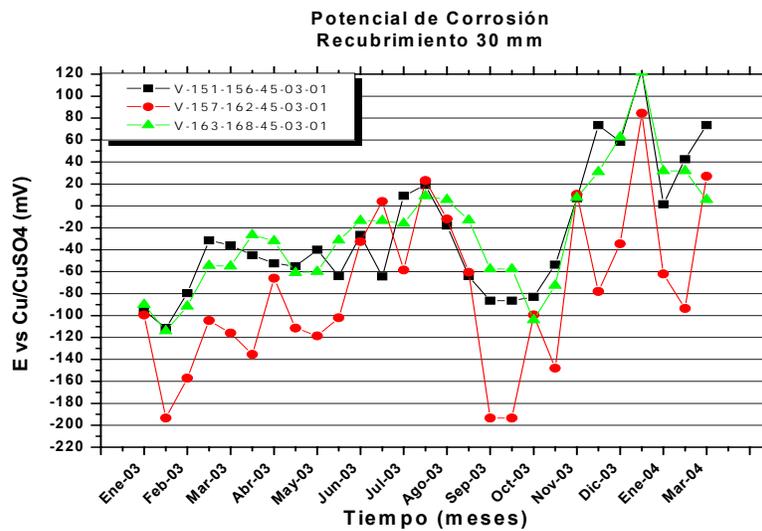
b) Relación a/c: 0,45, Rec 20 mm

c) Relación a/c: 0,45, Rec 30 mm

Fig 4. Comportamiento del potencial en las vigas 1 - 3

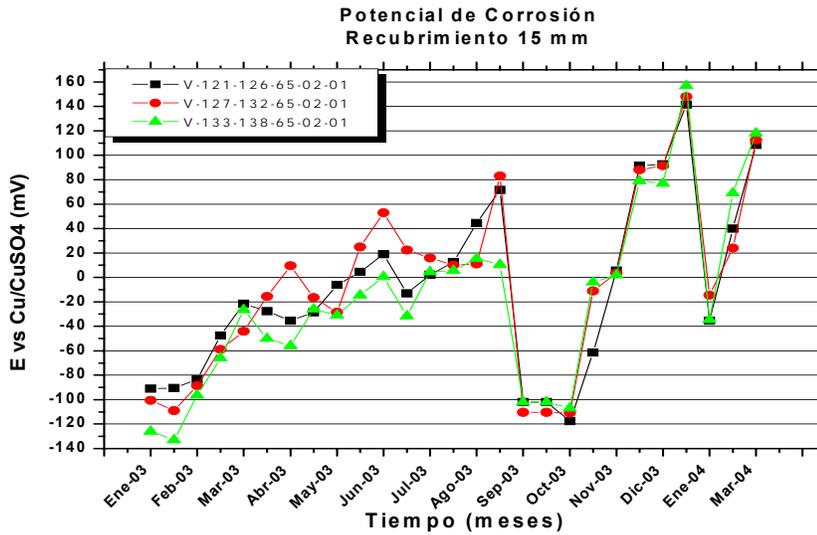
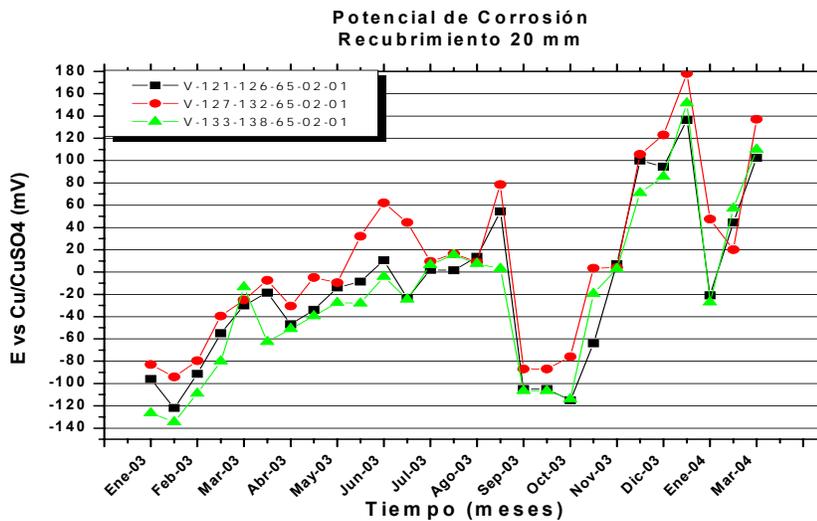
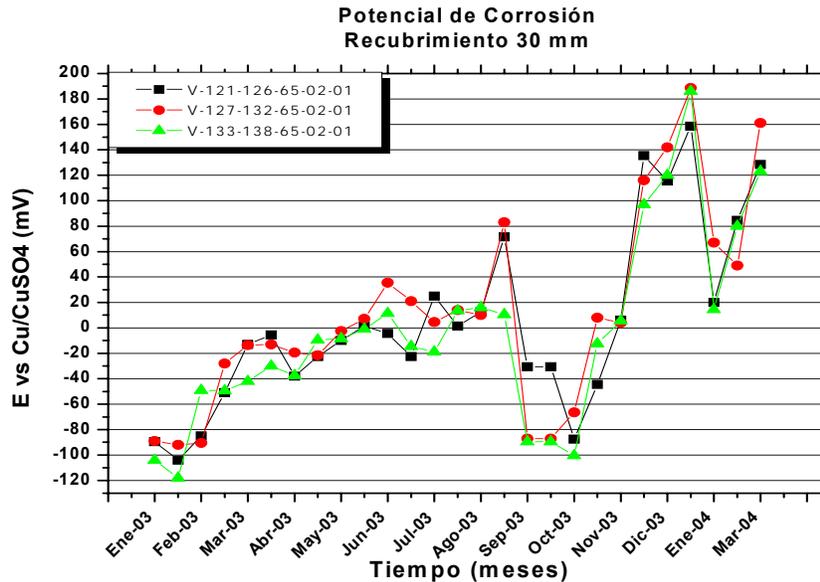
a) Relación a/c: 0,65, Rec 15 mm

b) Relación a/c: 0,65, Rec 20 mm.

Fig 5. Comportamiento del potencial en las vigas 4 - 6

En las vigas con relación a/c de 0,65 (fig 5, incisos a-c) se observa que los valores son mas negativos que la relación a/c de 0,45. Los valores de los potenciales permiten observar que existe un 10 % de probabilidad de corrosión de acuerdo como se establece en ASTM.

El comportamiento de los potenciales, que se observó en estas tres vigas (4-6) fue de una tendencia a la formación de una película pasiva sobre la superficie de las varillas de refuerzo y, de acuerdo con las condiciones climatológicas de la región, el porcentaje de humedad relativa (HR) disminuye drásticamente lo que ocasiona que el sistema de corrosión sea más lento o se acelere.

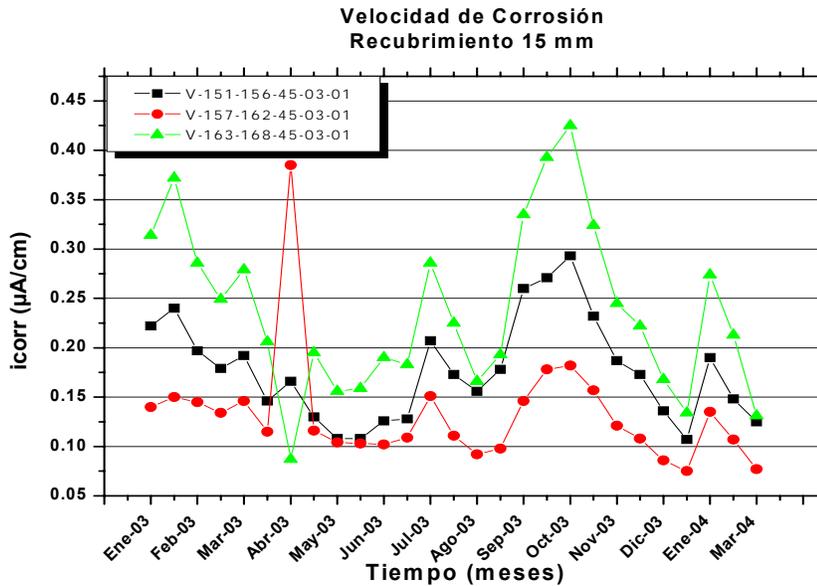
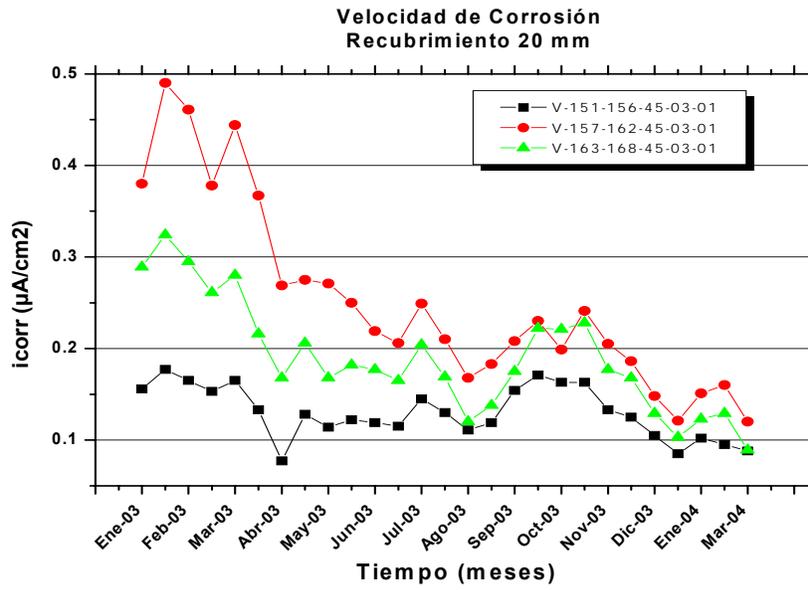
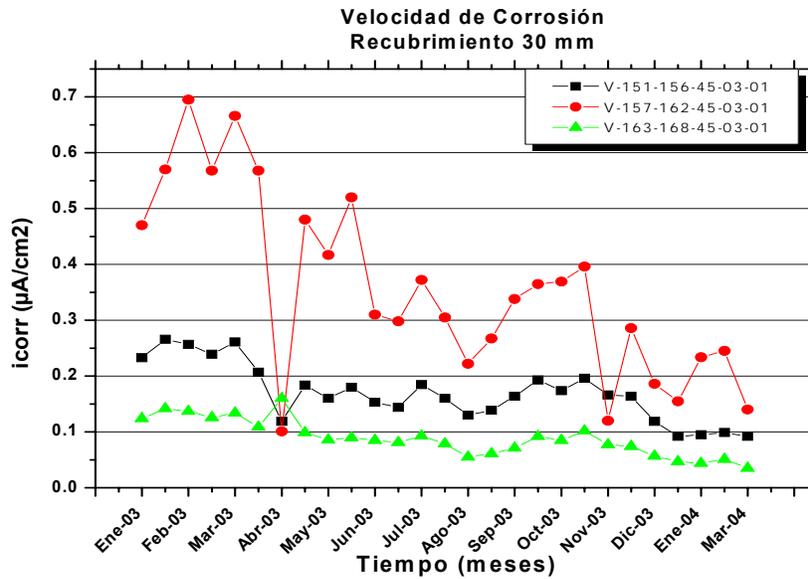
a) Relación a/c: 0,45, Rec 15 mm

b) Relación a/c: 0,45, Rec 20 mm

c) Relación a/c: 0,45, Rec 30 mm

Fig 6. Comportamiento de la intensidad de corriente i_{corr} en las vigas 1-3

En la fig 6 (incisos a-c) correspondientes a las vigas 1-3 con relación a/c de 0,45 se observan los siguientes comportamiento de i_{corr} . El recubrimiento (rec) de 15mm (inciso a), la i_{corr} se encuentra en intervalo de 0,10 a 0,45 $\mu\text{A}/\text{cm}^2$ lo cual permite clasificarlo como una corrosión moderada, basándose en los criterios del DURAR. El rec de 20 mm tuvo un comportamiento descendente, lo que permite identificar que la corrosión de la varilla se esta pasivando (corrosión moderada) dado que la i_{corr} esta en un intervalo de 0,1 a 0,5 $\mu\text{A}/\text{cm}^2$.

El rec de 30mm, inciso c, comienza con una velocidad de corrosión elevada ($0.5 \mu\text{A}/\text{cm}^2$) los primeros 4 meses de exposición, y con el paso del tiempo se vuelve una corrosión moderada y en el caso de las otras 2 vigas el comportamiento se muestra de manera muy diferente debido a que sus valores no varían con respecto al tiempo presentando una velocidad de corrosión de tipo moderada.

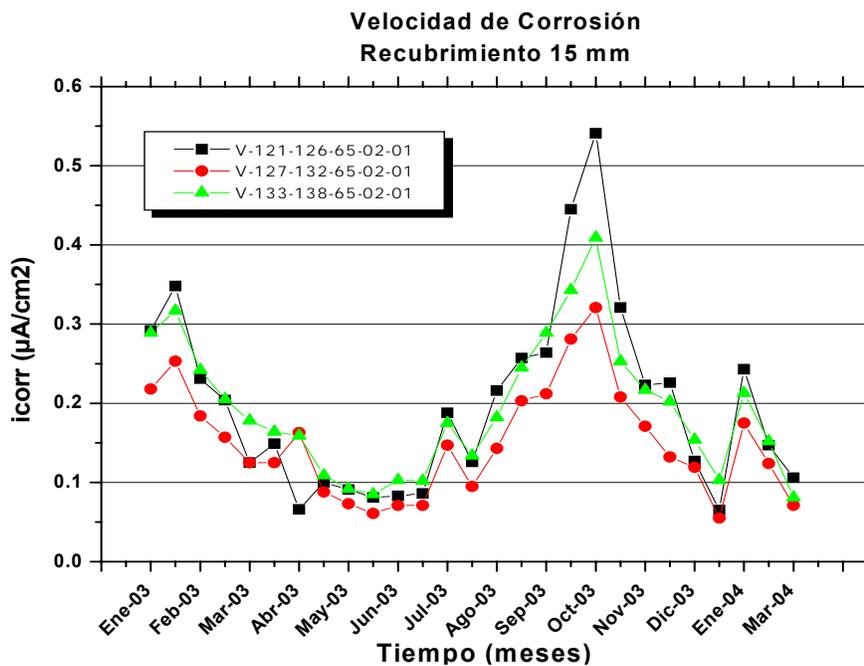
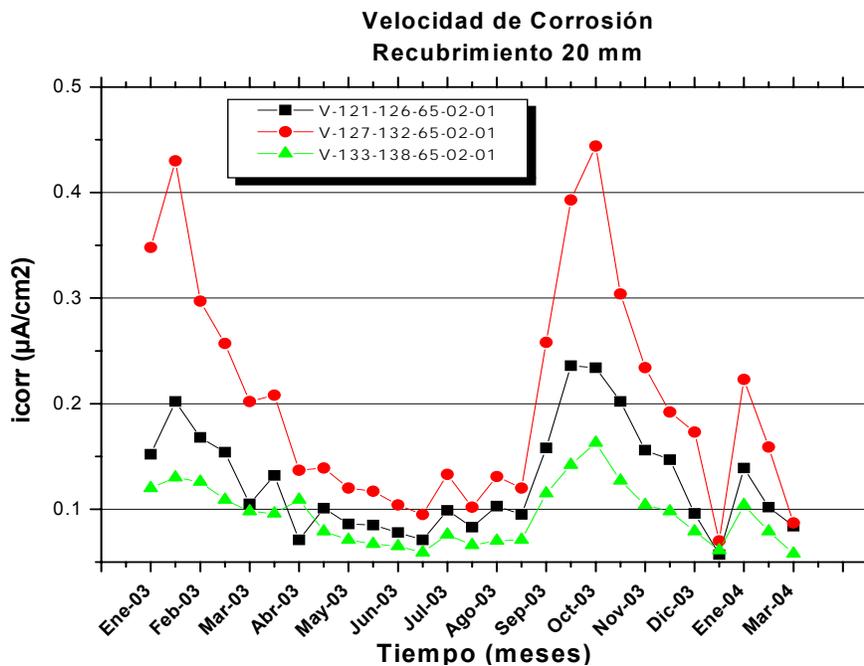
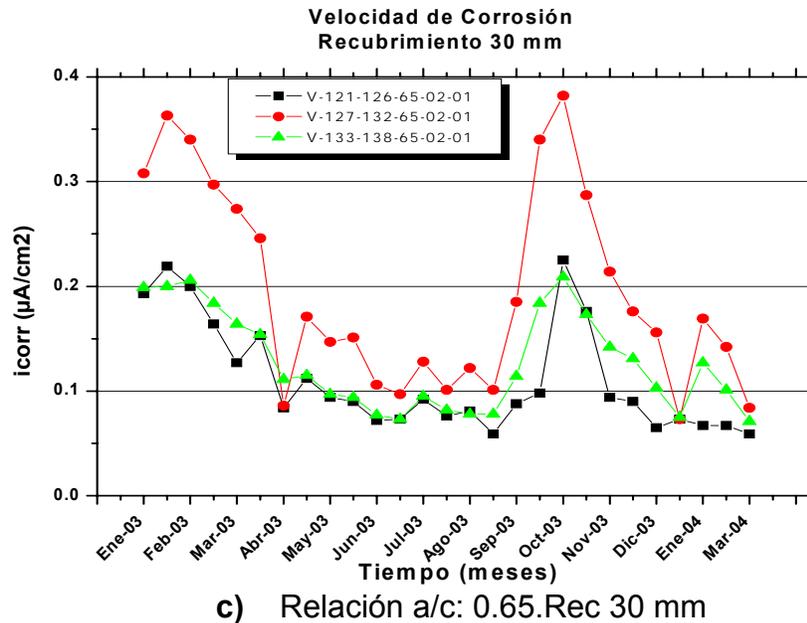
a) Relación a/c: 0,65, Rec 15 mm

b) Relación a/c: 0,65, Rec 20 mm

Fig 6. Comportamiento de la intensidad de corriente i_{corr} en las vigas 4 - 6

En las vigas 4-6 con relación a/c de 0,65 (fig 6, incisos a-c). El comportamiento del rec de 15 mm para las vigas 4-6 se observa que los valores de velocidad de corrosión son de manera moderada, pero entre los meses 8-10 (Agosto-October) esa velocidad de corrosión se acelero sin llegar a una velocidad de corrosión elevada y en los siguientes meses volvió a un pasivacion dando por consiguiente una velocidad moderada. En las vigas 4-6 con rec de 20 mm (inciso b), presentaron las siguientes características: La viga 5 el tuvo un comportamiento más activo que en las otras 2 vigas siendo que los valores de i_{corr} son más altos en la viga 2. Pero la velocidad de corrosión fue moderada para las 3 vigas exceptuando los meses de Abril-Agosto donde la velocidad fue despreciable según lo establece el DURAR. En el inciso c, de la gráfica 4. El rec de 30 mm tuvo un comportamiento similar al del rec 20 mm con velocidad de corrosión moderada.

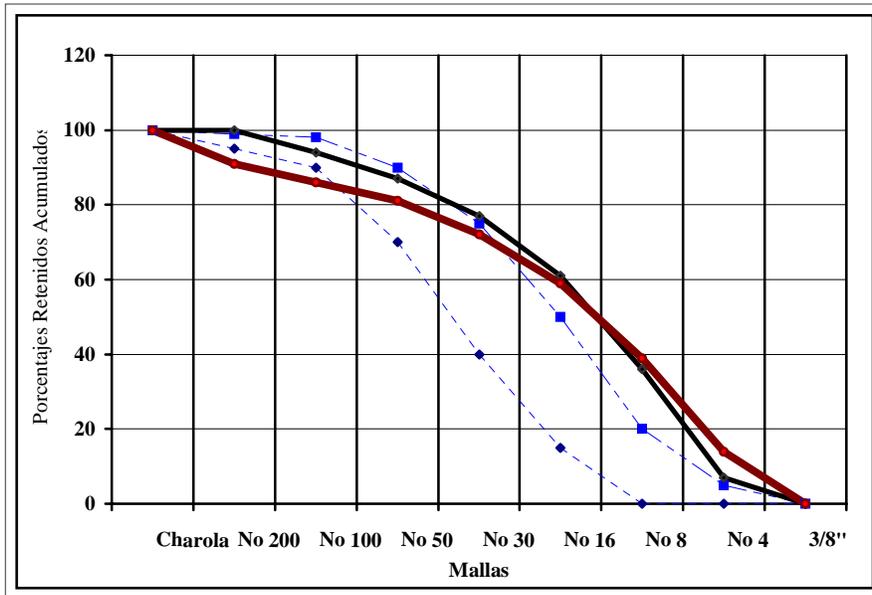
Fig 1. Composición granulométrica del agregado fino, muestra 1 y 2

La fig 1 y 2, muestran la curva granulométrica del agregado fino y grueso. En dicha gráfica puede observarse que las curvas granulométricas del agregado no cumple con los límites granulométricos que marca la norma oficial NOM-C-111. Estas pruebas se realizaron por duplicado, y para muestras diferentes.

Respecto a los agregados, aún cuando las granulometrías de la grava y la arena (fig 1 y 2) no cumplen con los límites granulométricos establecidos por la norma NMX-C-111, esta misma norma permite la utilización de estos materiales siempre y cuando se hagan los ajustes pertinentes en el proporcionamiento de mezclas, para descompensar las deficiencias en la granulometría.

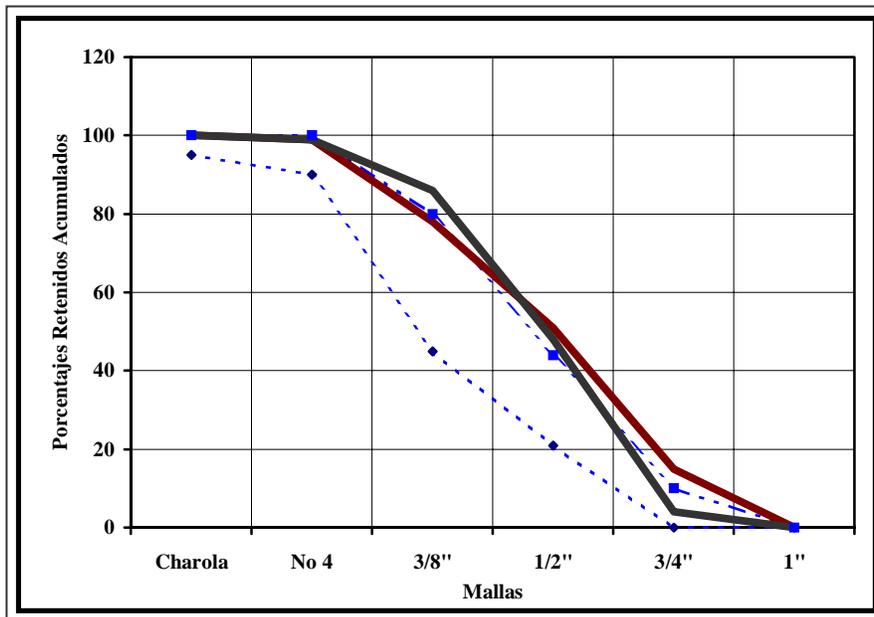
Fig 2. Composición granulométrica del agregado fino, muestra 1 y 2
